# Besiktningsprotokoll

Anticimex Försäkringsbesiktning i samarbete med Fastighetsbyrån

| Fastighetsadress:<br>Ingersbyn Västtomten 2 | |

| Besiktningsdatum:<br>2025-05-20 | Protokollnummer:<br>68995506 |

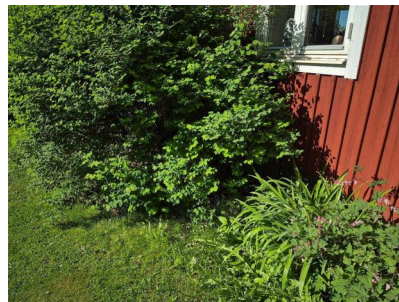
Växter finns i anslutning till byggnaden.

När det finns rabatter och växter nära byggnaden finns risk att fukt stannar kvar i väggarna. Detta kan i sin tur orsaka invändiga fuktskador. Växternas rötter kan också skada grundmuren och sätta dräneringsledningen ur funktion.

Området närmast huset rekommenderas att vara fritt från växtlighet.

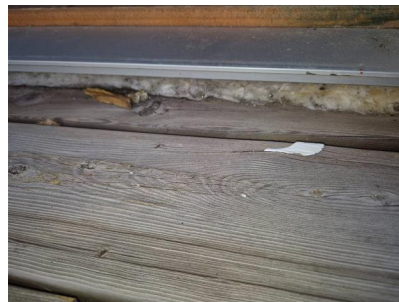
Tröskelbleck saknas under dörrar

Avsaknad av tröskelbleck medför att det finns risk för att vatten kan rinna in och orsaka fuktskador på tröskel och/eller i kringliggande vägg och bjälklag.

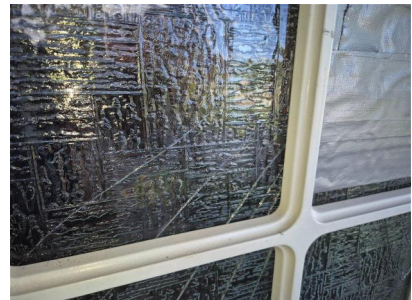
Spricka i glas på entrédörr.

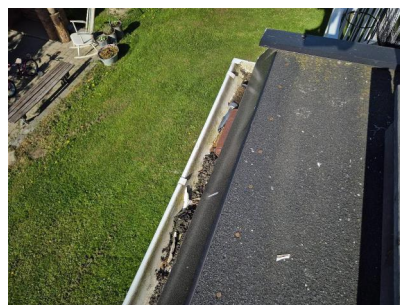
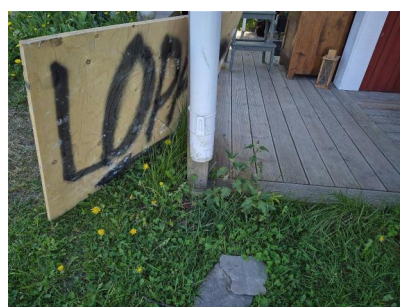
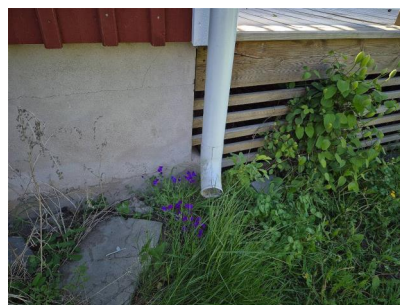
Hängrännor är skräpfyllda och stuprör slutar nära väggliv.

Eftersom hängrännor är fulla med skräp finns risk för fuktskador på fasad och sockel då vatten kan svämma över.

För att förhindra översvämning rekommenderas rensning av hängrännor och att vatten leds bort från husgrunden.

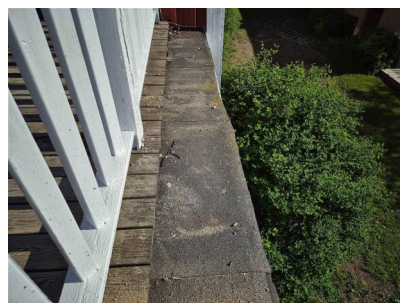
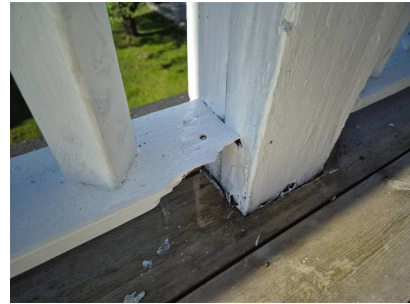
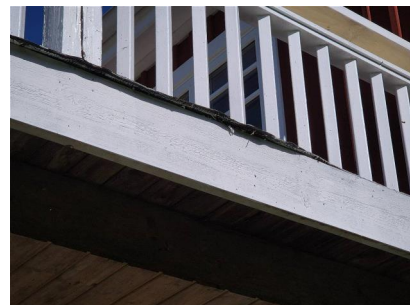
Balkongräcke är rötskadat.  
- Vindskiveplåt saknas.

De upptäckta rötskadorna kan bero på olika saker, exempelvis bristfälligt underhåll och målning. Vilket ökar att risken för att rötskador uppstår.

Vi rekommenderar en fördjupad undersökning för att bedöma orsak och omfattning.

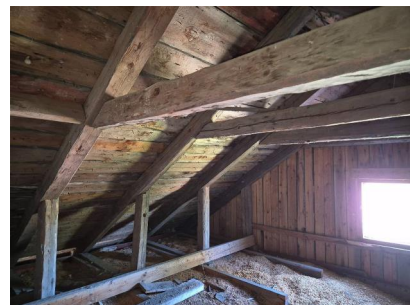
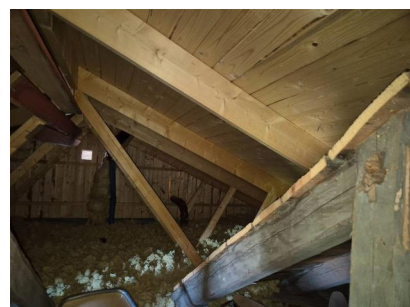
Vid kontroll av vinden uppmättes fuktvärden under kritisk fuktnivå för mikrobiell tillväxt och en normal lukt upplevdes. Fuktkvoten i underlagstak/takbjälkar uppmättes vid besiktningstillfället till ca 9-10 %. Detta värde varierar dock under året beroende på årstid och utomhusklimat.

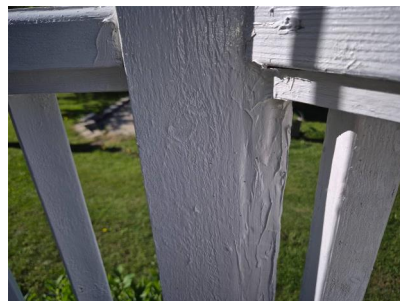
Altanräcke är rötskadat.

De upptäckta rötskadorna kan bero på olika saker, exempelvis bristfälligt underhåll och målning. Vilket ökar att risken för att rötskador uppstår.

Vi rekommenderar en fördjupad undersökning för att bedöma orsak och omfattning.

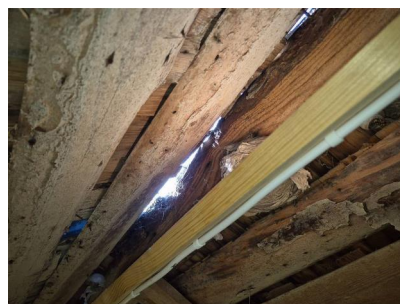
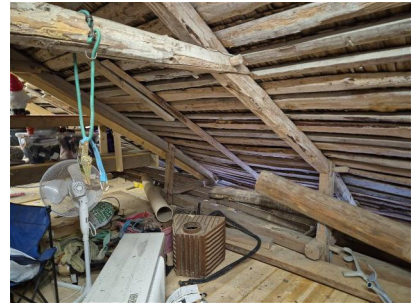
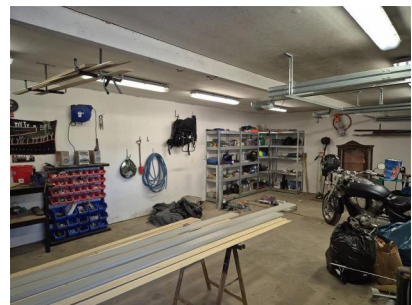
Otätheter i tak på loftet

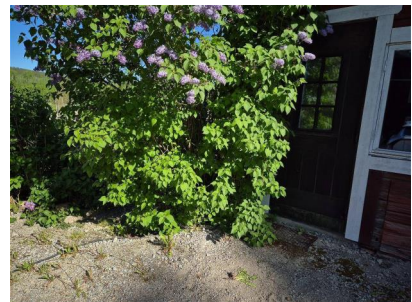
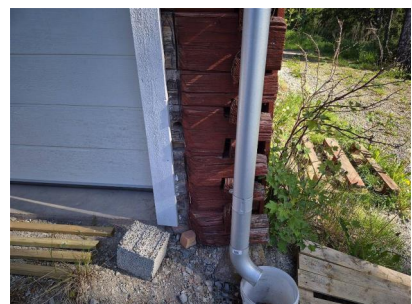
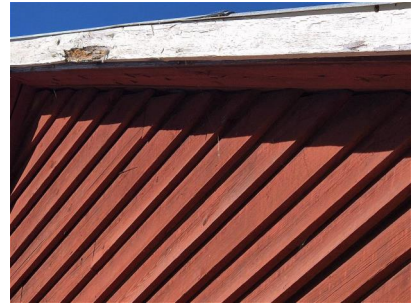
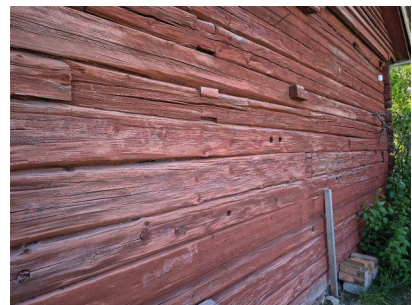
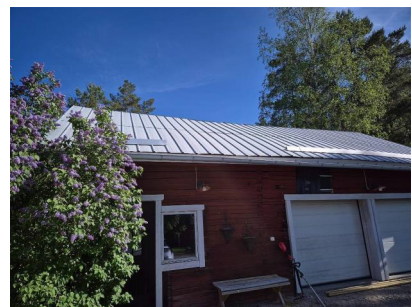
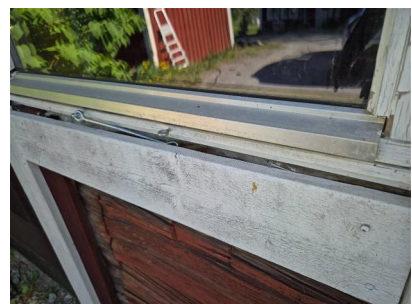
- Växtlighet i anslutning till byggnaden.
- Stuprör slutar nära byggnad.
- Nockplåt saknas på gamla plåttaket.
- Fönsterbleck saknas.

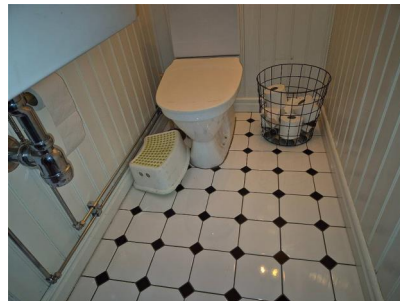
Svikt i golv. Enligt ägaren ligger klinkergolv på spårad frigolitskiva med golvvärme och en gipsskiva.

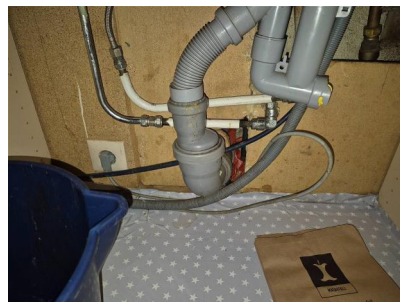
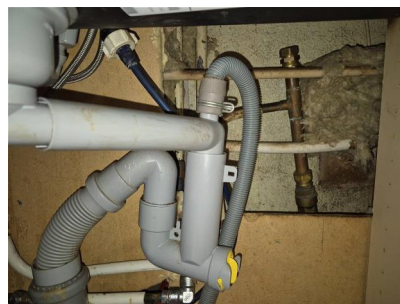
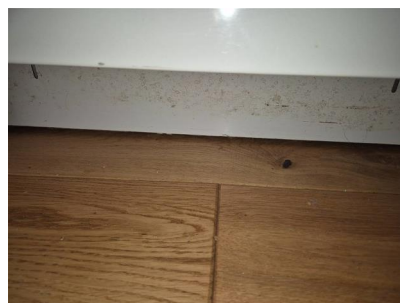
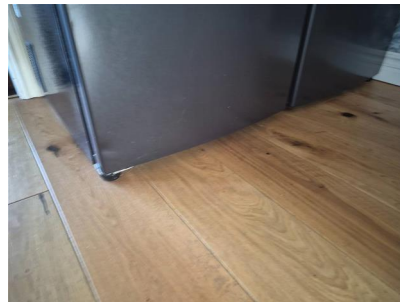
Fuktskydd saknas i diskbänksskåp och under vitvaror samt avloppsslang till diskmaskin saknar upphängningsbygel.

Utan fuktskydd är det svårt att upptäcka läckage från rörledningar. Vatten kan då tränga in i omkringliggande konstruktioner och orsaka fuktskador.

För att upptäcka eventuella läckage, installera ett fuktskydd.

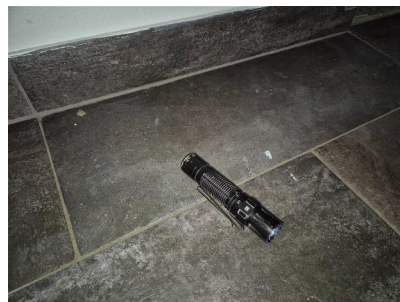
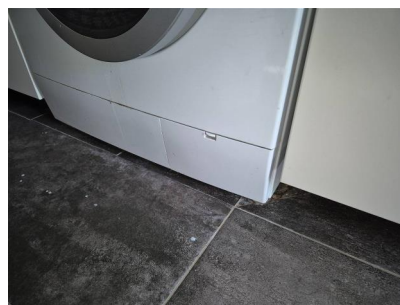
Klinker har släppt från underlaget ("Bom").

Felet som uppstått är att vidhäftningen mellan klinker och underlag har upphört. Sk "bom/ bomljud".

- Golvbrunn under tvättmaskin är ej besiktad.

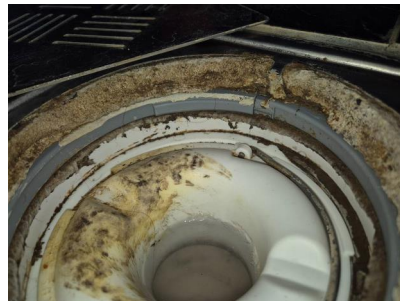
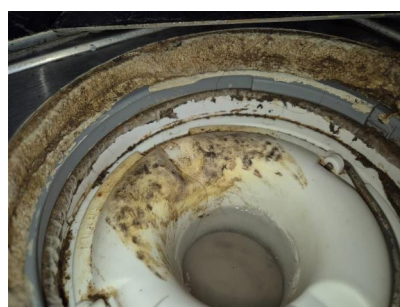
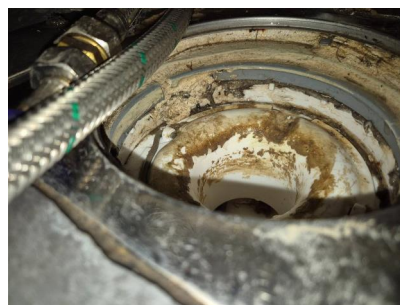
Tätskikt är felmonterat i golvbrunnen och förhöjningsring finns.

När tätskikt är felmonterat i golvbrunnen innebär det risk för fuktskador. Vatten kan tränga ner i omkringliggande konstruktioner med fuktrelaterade skador som följd.

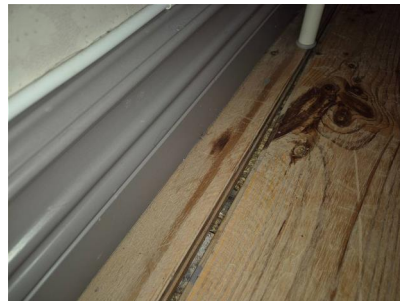
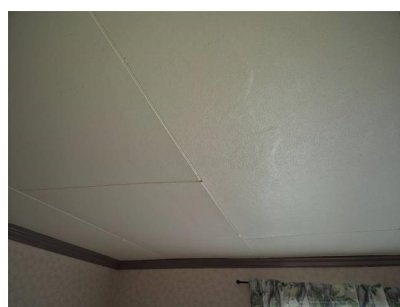
Sprickor i golv och innertaket hänger ner.
