# Besiktningsprotokoll

Anticimex Försäkringsbesiktning i samarbete med Fastighetsbyrån

| Fastighetsadress:<br>Slingerstigen 21 | |

| Besiktningsdatum:<br>2025-05-26 | Protokollnummer:<br>69015423 |

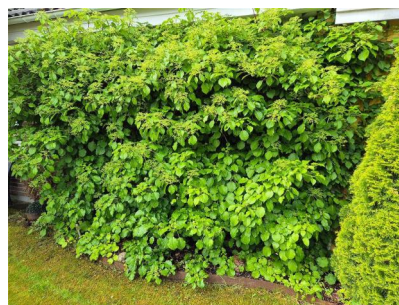
Växter finns i anslutning till byggnaden.

När det finns rabatter och växter nära byggnaden finns risk att fukt stannar kvar i väggarna. Detta kan i sin tur orsaka invändiga fuktskador. Växternas rötter kan också skada grundmuren och sätta dräneringsledningen ur funktion.

Området närmast huset rekommenderas att vara fritt från växtlighet.

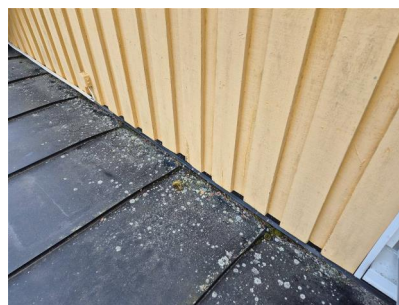
Enstaka panelbrädor har mindre rötskador. Fasadpanelen är i behov av målning/underhåll.

Fasadbeklädnad och träkonstruktioner där målningsbehov finns riskerar att få fukt- och rötskador på grund av sämre vattenavvisande förmåga. För att öka livslängden på fasadbeklädnaden rekommenderas målning och underhåll. I samband med ommålning rekommenderas att de rötskadade panelbrädorna byts ut.

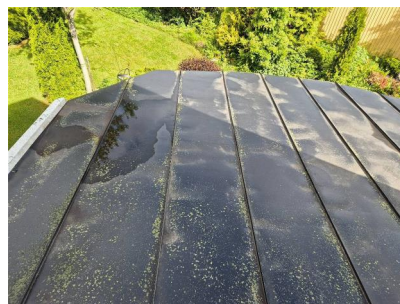
Räcker saknas.

Risk för fall, vilket kan medföra personskador.

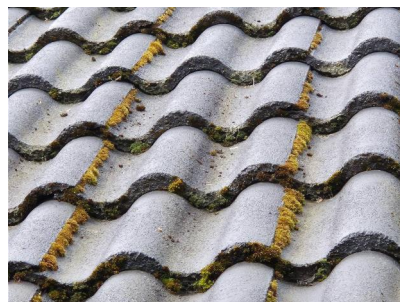
Yttertaket är äldre.

Takpannor, plåtdetaljer och underlagspapp har enligt vår bedömning en begränsad livslängd. Eftersom husets taktäckning är äldre har det ett minskat motstånd mot vatteninträngning. Detta i sin tur kan leda till fuktskador på träläkt och vidare ner i underliggande konstruktioner.

Mosspåväxt finns på takpannor.

Mossa som växer på taket kan leda till att taktäckningen har ett minskat motstånd mot vatteninträngning. Detta i sin tur kan leda till fuktskador på träläkt och takkonstruktionen vilket kan resultera i mikrobiella skador (angrepp av mikroorganismer).

För att öka livslängden på taket rekommenderas att mossan tas bort från takpannorna.

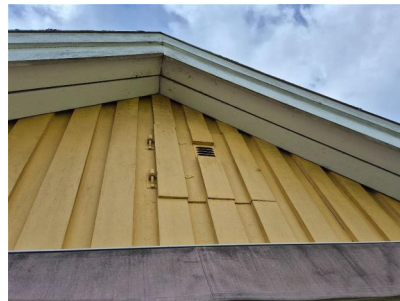
Vindsutrymmet kunde inte besiktas då säker transportväg till luckan saknas.

Max höjd för en ej väggfast stege är 4 meter.

Vi rekommenderar en kompletterande besiktning när säker transportväg installerats.

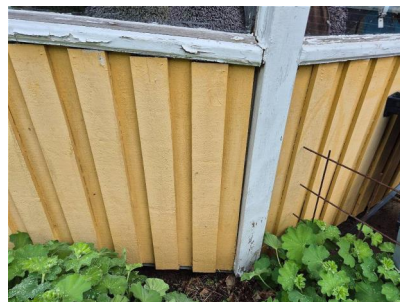
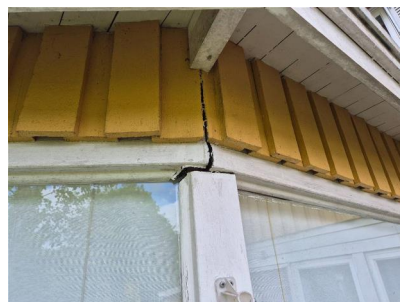
Sättningar.

Vi rekommenderar en fördjupad undersökning för att bedöma orsak och omfattning.

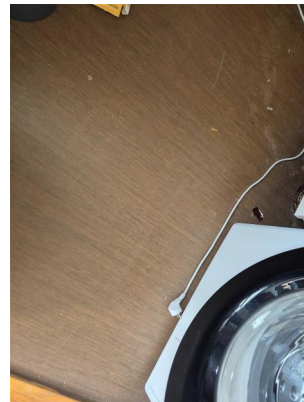
Våtutrymmet har äldre yt-/tätskikt.

Eftersom funktionen, som innebär att ytskiktet/tätskiktet ska vara vattentätt, kan vara nedsatt finns en ökad risk att vatten tränger igenom ytskiktet/tätskiktet med vattenskador i omkringliggande konstruktioner som följd.

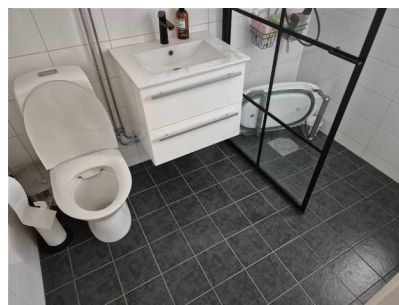
Normala fuktvärden indikerades mot klinker/kakel.

En viss fukt tränger alltid in bakom kakel/klinker via fogarna, detta är helt normalt och innebär inte att tätskiktet/ våtrumsisoleringen under kaklet/klinkern är bristfälligt eller ur funktion.

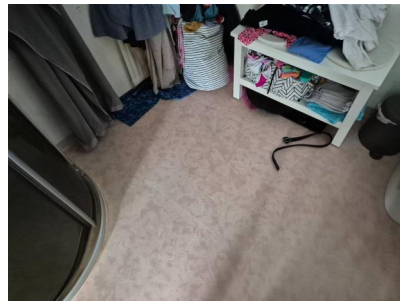
Våtutrymmet har äldre yt-/tätskikt.

Eftersom funktionen, som innebär att ytskiktet/tätskiktet ska vara vattentätt, kan vara nedsatt finns en ökad risk att vatten tränger igenom ytskiktet/tätskiktet med vattenskador i omkringliggande konstruktioner som följd.
