# Besiktningsprotokoll

Anticimex Överlåtelsebesiktning av småhus - nivå 2

| Pampusvägen 69 | |

| 2025-05-27 | 69034030 |

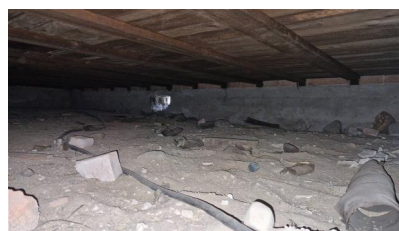
Tillbyggnad, besiktad endast från fönster källarplan pga. tillgänglighet.

Organiskt material finns på markytan, markplast finns ej.  
Lukt som påminner om kreosot upplevs vid fönster.

Krypgrund är en riskkonstruktion.

Uteluftsventilerade krypgrunder med bjälklag av organiskt material har ofta fuktskador på grund av naturlig fuktpåverkan. Detta kan resultera i mikrobiella skador (angrepp av mikroorganismer) och, i värsta fall, rötskador. Mikrobiell lukt kan då spridas till boendemiljön.

I anslutning till fönster uppmättes fuktkvot 14% i blindbotten.  
Risk för mikrobiell tillväxt föreligger vid 17%.

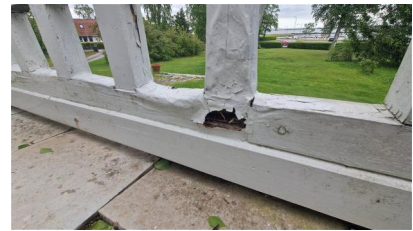
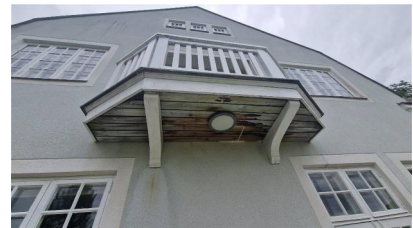
Altan/balkongräcke samt övriga konstruktioner är i behov av målning/underhåll/byte.

Träkonstruktioner där målningsbehov finns riskerar att få fukt- och rötskador på grund av sämre vattenavvisande förmåga.

Rekommenderar kontakt med snickare för kontroll / åtgärd.

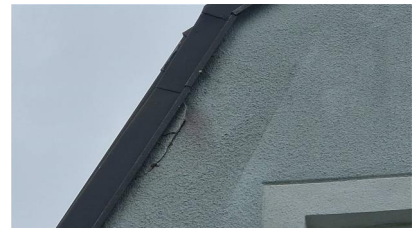
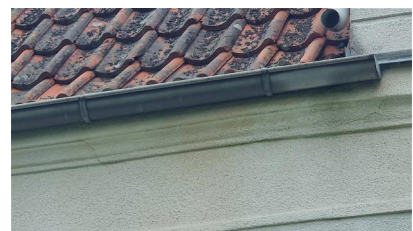
Ställvisa sprickor/missfärgningar finns i fasaden.

Detta kan leda till fukt- och frysskador i konstruktionen.

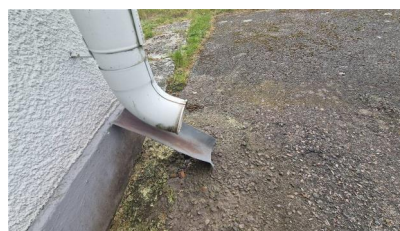
Stuprör avslutas nära husliv.

Stuprör som avslutas intill husliv (ovan mark) kan medföra en ökad fuktbelastning på grundmur/sockel med fuktrelaterade skador som följd.

Rekommenderar att rännor används även fortsättningsvis.

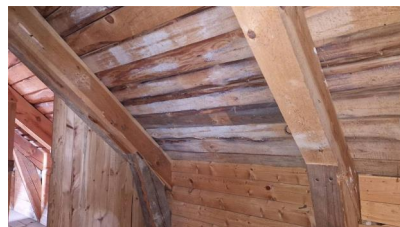
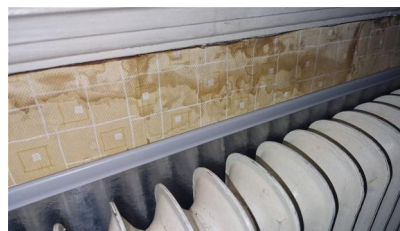
Ställvisa fuktfläckar förekommer på underlagstaket och vid taklucka, även rinnmärken noteras vid vindfönster.

Vid besiktningen uppmättes inga förhöjda värden.

På del av sidovind noteras konvektionspåverkan, detta beror sannolikt att tidigare sovrum varit uppvärmt och dörr varit otät.

Vid kontroll av konstruktion uppmättes fuktkvot 9% i underlagstaket. Risk för mikrobiell tillväxt föreligger vid 17%.

Jag rekommenderar fortsatt egenkontroll fram till takbyte sker.

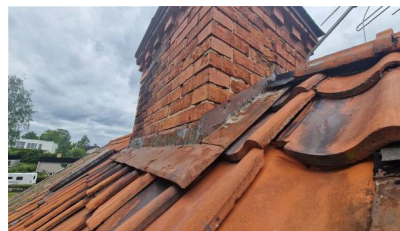
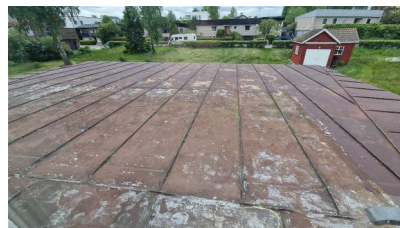
Tak besiktat i synnerligen begränsad omfattning från taklucka via vind pga. taksäkerhet och höjd.

Yttertaken är äldre och i behov av renovering.

Taken är äldre och har passerat tiden för sin tekniska livslängd. Renovering av yttertaken rekommenderas. Kontakta en takentreprenör för en renovering. I samband med renoveringen bör omkringliggande konstruktioner kontrolleras för att upptäcka eventuella följdskador.

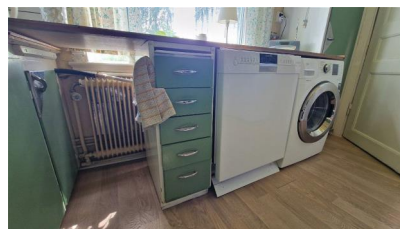
Tvättmaskin är olämpligt placerad.

När tvättmaskin finns i ett utrymme utan tätskikt och golvbrunn ökar risken för fuktrelaterade skador i omkringliggande konstruktioner vid ett läckage.

Fuktskydd finns ej under diskbänksskåpet.

Rekommenderar att med viss regelbundenhet kontrollera avloppslangen till diskmaskinen då denna är lång och skarvad.

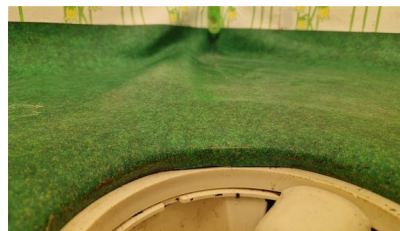
Våtutrymmet har äldre yt-/tätskikt.

Klämring är lös, fyller ej sin funktion, plastmatta hålls ej på plats, matt och tapetvridning i anslutning.

Utrymmet är äldre och har passerat tiden för sin tekniska livslängd.

Fuktindikering i utrymmet gav inga förhöjda fuktindikationer.

Renovering av utrymmet rekommenderas. Kontakta en behörig våtrumsentreprenör för en renovering. I samband med renoveringen bör omkringliggande konstruktioner kontrolleras för att upptäcka eventuella följdskador.

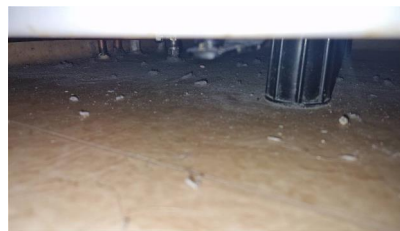
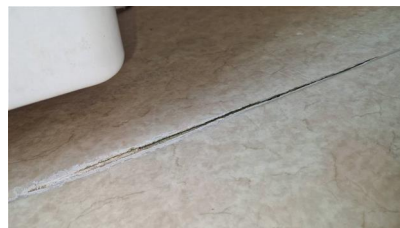
Våtutrymmet har äldre yt-/tätskikt.

Rörgenomföring finns i golv vid plats för bad samt övrigt golv. Skarv i plastmatta har släppt.

Utrymmet är äldre och har passerat tiden för sin tekniska livslängd.

Fuktindikering i utrymmet gav inga förhöjda fuktindikationer på mätbara ytor.

Renovering av utrymmet rekommenderas. Kontakta en behörig våtrumsentreprenör för en renovering. I samband med renoveringen bör omkringliggande konstruktioner kontrolleras för att upptäcka eventuella följdskador.

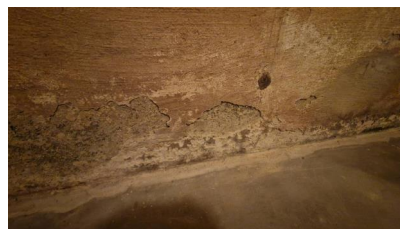
Fuktgenomslag och putssläpp förekommer.

Utvändigt fuktskydd är äldre.

Eftersom källarens utvändiga fuktskydd (dagvattenssystem, dräneringssystem samt källarytterväggarnas utvändiga fuktskydd) är äldre, så kan systemet ha nedsatt funktion. Detta ökar risken för invändiga fuktskador i källaren.

Viss "källarlukt" upplevs.

Gjutjärnsbrunnar finns.

Det finns risk att golvbrunnarna rostar sönder med fuktskador som följd.
