# Besiktningsprotokoll

Anticimex Försäkringsbesiktning i samarbete med Fastighetsbyrån

| Fastighetsadress:<br>Kristallgatan 19 | |

| Besiktningsdatum:<br>2025-05-27 | Protokollnummer:<br>69039273 |

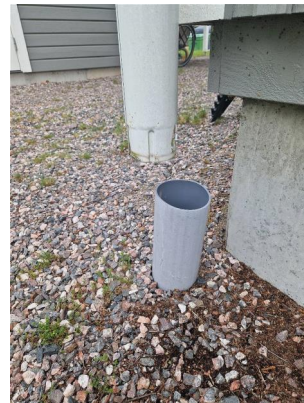
### Utvändigt / Hängrännor / Stuprör

Stuprör är bristfälligt anslutet till markledning.

Stuprör som avslutas intill huset (ovan mark) kan medföra en ökad fuktbelastning på grundmur/sockel som i sin tur kan leda till fuktrelaterade skador.

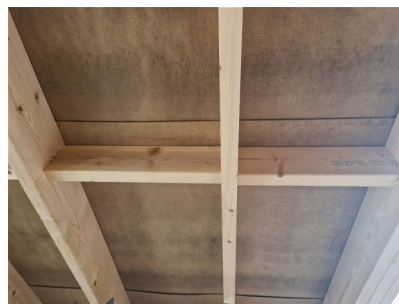
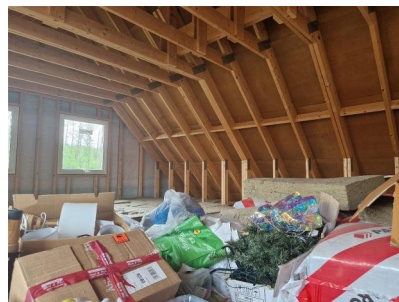
### Utvändigt / Vind

- På husets oinredda övervåning/vind noterades mikrobiell påväxt. Detta beror på att inomhusluften inte ventileras ut snabbt nog. Istället kommer den upp på vinden (vintertid) och skapar kondens. Lösningen blir att förbättra husets allmänna ventilation.

Vid kontroll av vinden har fuktvärden under kritisk fuktnivå för mikrobiell tillväxt uppmätts, dock så förekommer mikrobiell påväxt på underlagstaket.

Det finns risk för mikrobiell tillväxt om den relativa fuktigheten (RF) i den omgivande luften är över 75 %. I furuvirke motsvarar det en fuktkvot (FK) på 17 %.

Fuktkvoten i takbjälkar uppmättes till 8 %.

Den upptäckta mikrobiella påväxten på underlagstaket är ett tecken på att vinden har tillförts eller tillförs fukt inifrån bostaden. Observera att besiktning av bostadens ventilationssystem inte har ingått i uppdraget.

För att komma tillrätta med detta kan fukttillförseln inifrån bostaden behöva minskas. Det kan göras genom att ventilationen i bostaden förbättras samt att eventuella otätheter i vindsbjälklaget (tak-/väggvinklar, taklucka med mera) tätas. Läs Anticimex faktablad om oppvärmda vindsutrymmen för tips och råd.

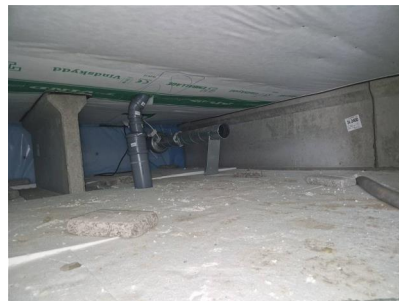
### Utvändigt / Krypgrund

Utrymmet är undertrycksventilerat.

I grunden finns en mekanisk undertrycksventilation installerad. Syftet med denna installation är att hindra lukt i grunden att nå bostaden. En förutsättning för att installationen ska uppfylla sitt syfte är att fläkten är i kontinuerlig drift samt att tryckförhållandena i bostaden eller grunden inte förändras. Installationen har dock ingen fuksänkande effekt.

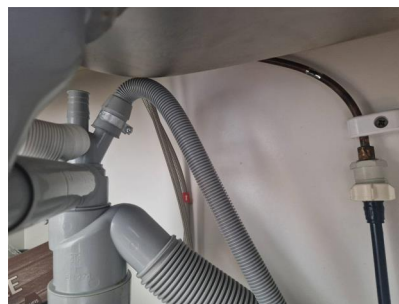
### Entréplan / Kök

Upphängningsbygel saknas på avloppsslang från diskmaskinen.

När upphängningsbygel saknas ökar risken för brott på slangen med läckage som möjlig följd.

För att hindra brott på avloppsslang rekommenderas komplettering av upphängningsbygel.
