# Besiktningsprotokoll

Anticimex Försäkringsbesiktning i samarbete med Fastighetsbyrån

| Fastighetsadress:<br>Krokvägen 95 | |

| Besiktningsdatum:<br>2025-05-23 | Protokollnummer:<br>69030398 |

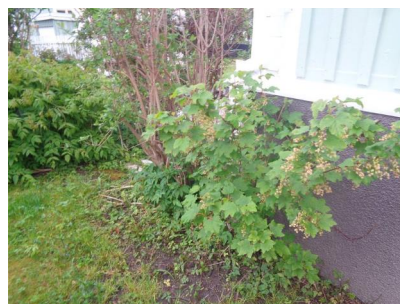
Växter finns i anslutning till byggnaden.

När det finns rabatter och växter nära byggnaden finns risk att fukt stannar kvar i väggarna. Detta kan i sin tur orsaka invändiga fuktskador. Växternas rötter kan också skada grundmuren och sätta dräneringsledningen ur funktion.

Området närmast huset rekommenderas att vara fritt från växtlighet.

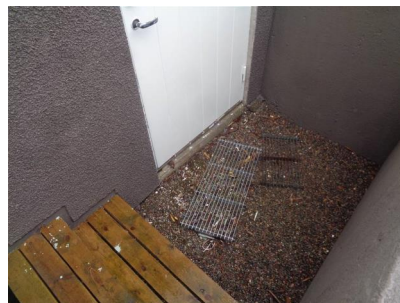
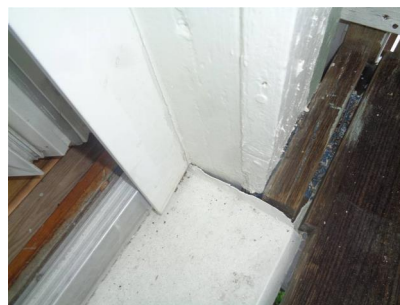
Tröskelbleck saknas under dörr, otätheter noteras på balkongdörrens bleck

Avsaknad av tröskelbleck eller med otätheter medför att det finns risk för att vatten kan rinna in och orsaka fuktskador på tröskel och/eller i kringliggande vägg och bjälklag.

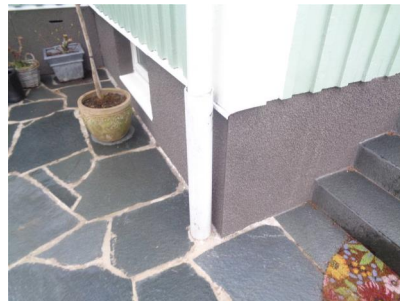
Lövsilar finns inte.

När det saknas lövsilar så finns det risk att det blir stopp i dagvattenledningen.

För att hindra stopp i dagvattenledningar rekommenderas komplettering av lövsilar.

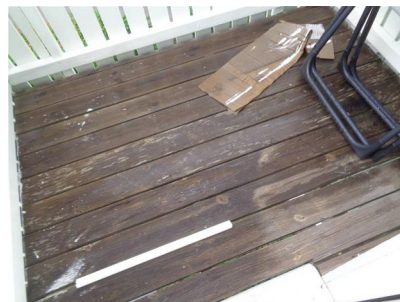
Balkongtrall är äldre och i behov av målning/underhåll, mindre röta noteras.

Träkonstruktioner där målningsbehov finns riskerar att få fukt- och rötskador på grund av sämre vattenavvisande förmåga.

Vi rekommenderar att du utför målning/underhåll av trallbrädorna.

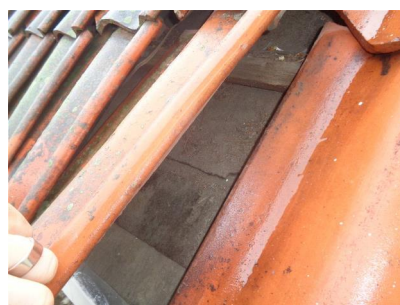
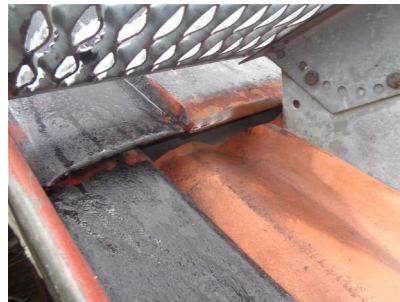
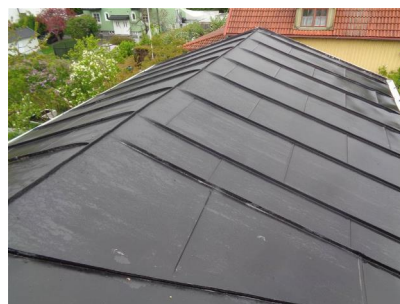
Yttertaket och plåtar är äldre.

Takpannor, plåtdetaljer och underlagspapp har enligt vår bedömning en begränsad livslängd. Eftersom husets taktäckning är äldre har det ett minskat motstånd mot vatteninträngning. Detta i sin tur kan leda till fuktskador på träläkt och vidare ner i underliggande konstruktioner.

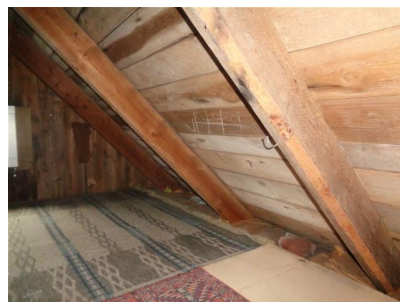
Vid kontroll av vinden har fuktvärden under kritisk fuktnivå för mikrobiell tillväxt uppmätts, dock finns mikrobiell påväxt på underlagstak.

Fuktkvoten i underlagstak/takbjälkar uppmättes till 10-11 %.

Den upptäckta mikrobiella påväxten på underlagstaket är ett tecken på att vinden har tillförts eller tillförs fukt inifrån bostaden. Observera att besiktning av bostadens ventilationssystem inte har ingått i uppdraget.

För att komma tillrätta med detta kan fukttillförseln inifrån bostaden behöva minskas. Det kan göras genom att ventilationen i bostaden förbättras samt att eventuella otätheter i vindsbjälklaget (tak-/väggvinklar, taklucka med mera) tätas. Läs Anticimex faktablad om ouppvärmda vindsutrymmen för tips och råd.

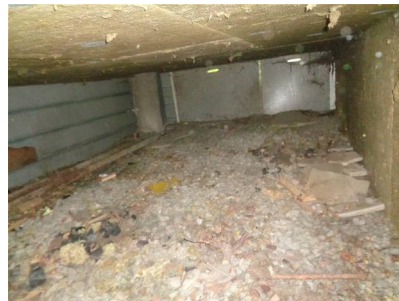
Plintgrunden är idag förbyggd med skivor och blir mer en krypgrunds liknande utrymme.

Organiskt material finns på markytan och markplast saknas.

Fuktkvoten uppmättes till 12-13%

Uteluftsventilerade grunder får ofta fuktskador på grund av naturlig fuktpåverkan. Detta kan resultera i mikrobiella skador (angrepp av mikroorganismer) och, i värsta fall, rötskador och en mikrobiell lukt som kan spridas till boendemiljön.

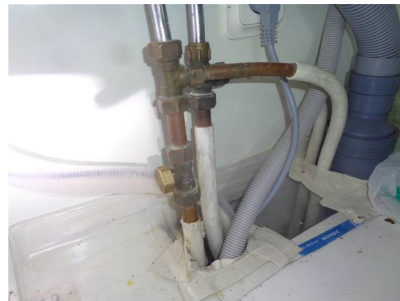
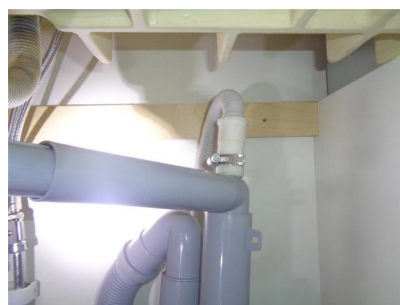
Fuktskydd saknas under kyl/frys och noteras med otätheter runt rör genomföringar i diskbänkskåp. Upphållningsbygel saknas på spillvattenledningen från diskmaskinen.

Utan fuktskydd eller med ett bristfälligt är det svårt att upptäcka läckage. Vatten kan då tränga in i omkringliggande konstruktioner och orsaka fuktskador.

Då slangen inte är fastsatt på ett rätt sätt, kan detta leda till att slangen lossnar med fuktskador som möjlig följd.

För att upptäcka eventuella läckage, installera ett fuktskydd.

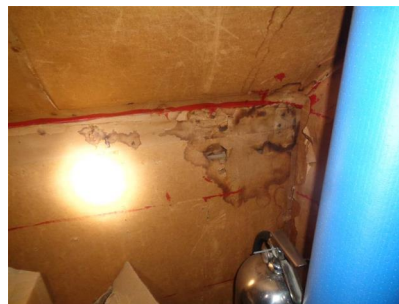
Äldre torra fuktfläckar finns på vägg

se även vidare under rubriken lämnade upplysningar

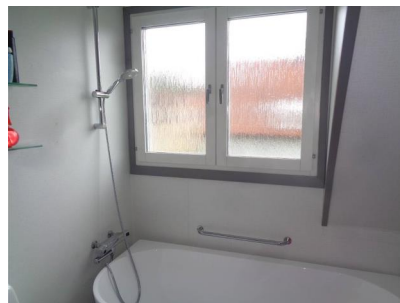
Fönster är olämpligt placerat i badzon.

Fönstrets placering i våtutrymmet utgör en risk för fuktskador i fönster- och väggkonstruktionen.

För att minska risken för fuktskador på fönster och väggkonstruktion rekommenderas att man skyddar fönstret mot vattenbegjutning.

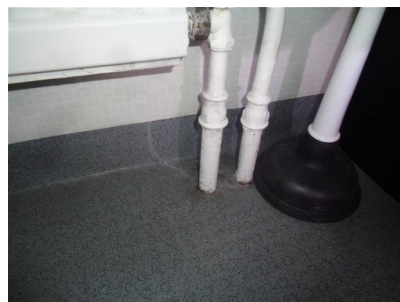
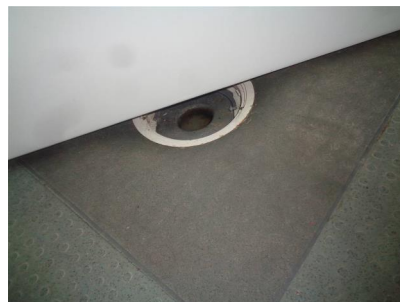
Rör genomföringar finns i golv i utrymmet.  
Mattan noteras skarvats/svetsning runt golvbrunnen.

Rör genomföringar i golvet medför en ökad risk för att vatten tränger ner i omkringliggande konstruktioner och orsakar fuktskador.

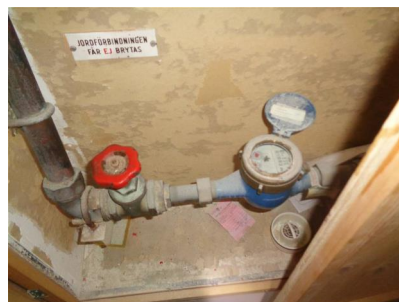
Rörslits med vattenmätare saknar vattentät botten.

En rörslits ska ha en vattentät botten och vara försedd med skvallerrör. När det saknas ökar risken för att ett läckage inte upptäcks i tid. Det kan leda till fuktskador i omkringliggande konstruktioner.
