# Besiktningsprotokoll

Anticimex Försäkringsbesiktning i samarbete med Fastighetsbyrån

| Fastighetsadress:<br>Tanneforsvägen 17 | |

| Besiktningsdatum:<br>2025-05-23 | Protokollnummer:<br>69039039 |

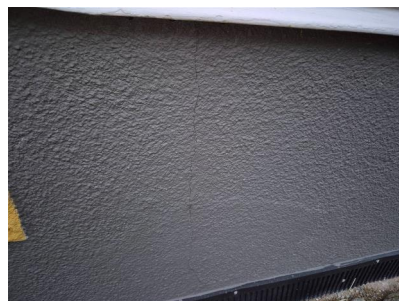
-Mindre spricka noteras i sockeln.

Detta bedöms inte ha lett till några bakomliggande skador.

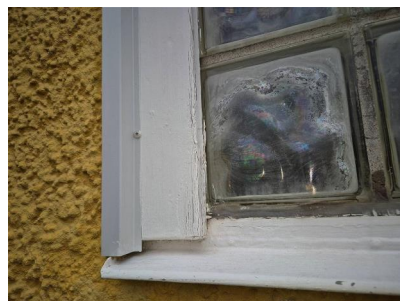
-Enstaka fönster har mindre målningsbehov.

Målning/underhåll rekommenderas där behov finns.

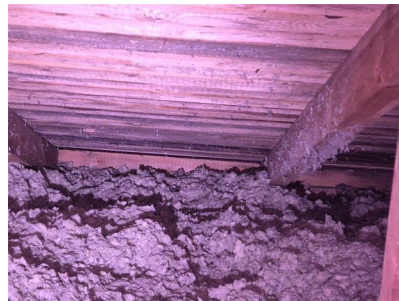
-Vid kontroll av vinden uppmättes fuktvärden under kritisk fuktnivå för mikrobiell tillväxt och en normal lukt upplevdes. Fuktkvoten i underlagstak/takbjälkar uppmättes vid besiktningstillfället till ca 10%. Det finns risk för mikrobiell tillväxt om den relativa fuktigheten (RF) i den omgivande luften är över 75 %. I furuvirke motsvarar det en fuktkvot (FK) på 17 %.

Vid delar av takfot förekommer lite missfärgningar. Det rekommenderas att dessa hålls under uppsikt för att kunna avgöra eventuella förändringar.

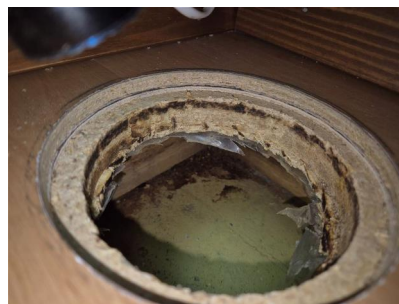
-Uppreglad golvkonstruktion ovan betongplatta på mark utan underliggande isolering förekommer på entréplan/souterrängplan. Vid kontroll av konstruktion uppmättes fuktvärden över kritisk nivå för mikrobiell tillväxt. Se vidare under Entréplan/souterrängplan/Sovrum 1 där kontrollen utfördes.

-Vid kontroll av golvkonstruktionen noteras att grundläggningen består av en betongplatta på mark utan underliggande isolering med en isolerad uppreglad golvkonstruktion dikt an mot betongen.

Fuktkvoten uppmättes till 24%Fk i golvregel.

Det finns risk för mikrobiell tillväxt om den relativa fuktigheten (RF) i den omgivande luften är över 75 %. I furuvirke motsvarar det en fuktkvot (FK) på 17 %.

En fördjupad undersökning rekommenderas för att bedöma orsak och omfattning. Det är viktigt att tänka på att denna rekommendation om fördjupad undersökning gäller alla utrymmen där denna golvkonstruktion förekommer.

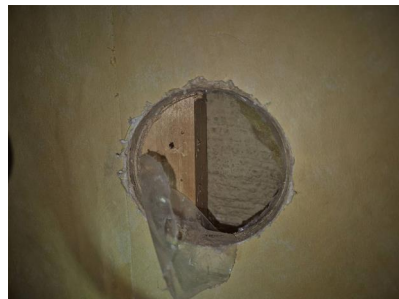
-Påreglade källargrundmurar förekommer på entréplanet/souterrängplanet.

Vid kontroll av konstruktion uppmättes fuktvärden under kritisk nivå för mikrobiell tillväxt.

Befintlig påreglad vägg och eventuella väggsyllar riskerar att drabbas av fuktskador på grund av naturlig fuktpåverkan. Detta i sin tur kan leda till mikrobiella skador (angrepp av mikroorganismer) som kan resultera i att mikrobiell lukt sprids till boendemiljön. Om reglar/syllar är tryckimpregnerade kan även en kemisk lukt förekomma.

-Vid kontroll av väggkonstruktionen noteras det att den består av källargrundmurar med en isolerad påreglad väggkonstruktion dikt an mot källargrundmur.

Fuktkvoten uppmättes till 10%Fk i väggregel.

Det finns risk för mikrobiell tillväxt om den relativa fuktigheten (RF) i den omgivande luften är över 75 %. I furuvirke motsvarar det en fuktkvot (FK) på 17 %.

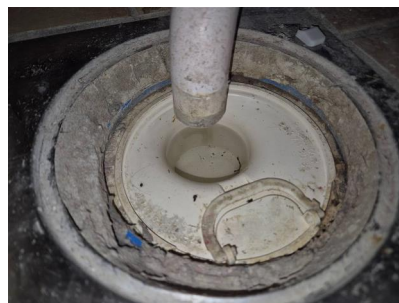
-Våtutrymmet har äldre yt-/tätskikt.

Eftersom funktionen, som innebär att ytskiktet/tätskiktet ska vara vattentätt, kan vara nedsatt finns en ökad risk att vatten tränger igenom ytskiktet/tätskiktet med vattenskador i omkringliggande konstruktioner som följd.

Fuktindikering i utrymmet gav inga förhöjda fuktindikationer.

-Golvbrunnens tätskiktsanslutning är ej besiktningsbar pga puts/bruk.

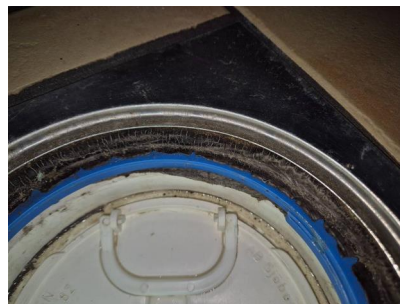
- Våtutrymmet har äldre yt-/tätskikt.
- Golvbrunnens tätskikt är felaktigt monterat, sticker fram under klämring.
- Klämring ej ordentligt bottenad i sitt rätta läge.

Fuktindikering i utrymmet gav inga förhöjda fuktindikationer.

Då utrymmet är äldre och har passerat tiden för sin tekniska livslängd rekommenderas en renovering av utrymmet. Kontakta en behörig våtrumsentreprenör för en renovering enligt gällande branschregler. I samband med renoveringen bör omkringliggande konstruktioner kontrolleras för att upptäcka eventuella följdskador.

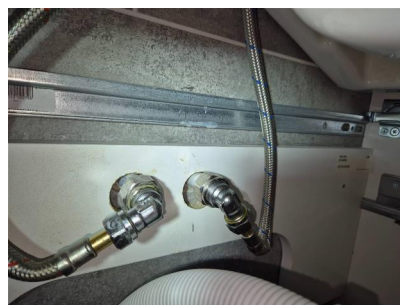
-Täckbrickor saknas vid rör genomföring i vägg under kommod.

Detta kan innebära en ökad risk fuktrelaterade skador vid tex läckage från rörens kopplingar.

Fuktindikering i utrymmet gav inga förhöjda fuktindikationer.
