# Besiktningsprotokoll

Anticimex Försäkringsbesiktning i samarbete med Fastighetsbyrån

| Fastighetsadress:<br>Ängsvägen 4 | |

| Besiktningsdatum:<br>2025-05-28 | Protokollnummer:<br>69040672 |

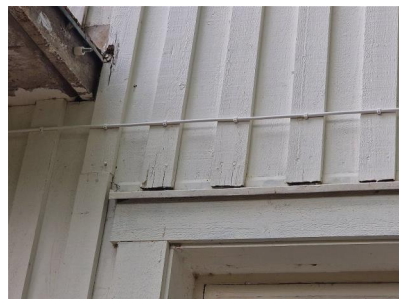
Mindre rötskador finns i fasadpanelen samt målnings och underhållsbehov finns.

Rötskadorna bedöms inte ha lett till bakomliggande skador.

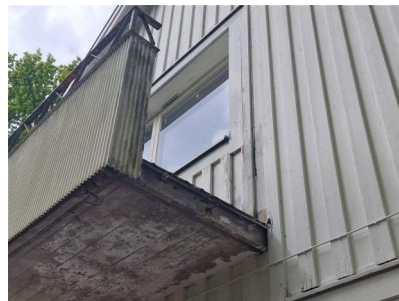
Balkongen har rostangripen armering, och sprickor i betongen.

Räcker saknas delvis.

Rötskador finns vid infästning.

När armering rostar utvidgas den kraftigt vilket kan orsaka fogsläpp och sprickbildning i balkongen. Vilket till viss del redan inträffat. Detta kan i sin tur leda till fuktskador i bakomliggande konstruktioner.

Vi rekommenderar en fördjupad undersökning för att bedöma orsak och omfattning.

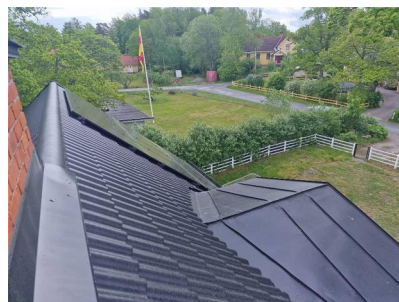
Inget att notera.

Besiktning av yttertaket har genomförts från mark, anliggande steg samt taksteg.

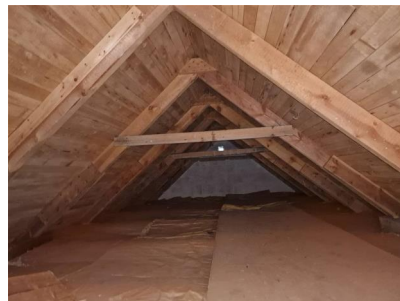
Vindsutrymmet saknar delvis landgångar.

Vid kontroll av vinden uppmättes fuktvärden under kritisk fuktnivå för mikrobiell tillväxt och en normal lukt upplevdes.

Risk för mikrobiell tillväxt föreligger om den relativa fuktigheten (RF) i den omgivande luften är över 75 % vilket i furuvirke motsvarar en fuktkvot (FK) på 17 %. Fuktkvoten i underlagstak/takbjälkar uppmättes till 9 %.

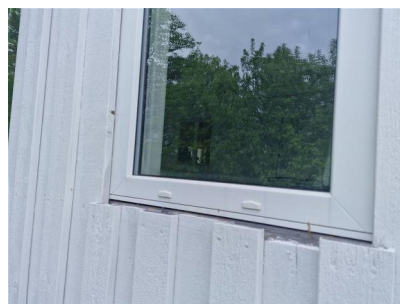
Fönsterbleck saknas på fönster.

Avsaknad av fönsterbleck medför en ökad risk för att vatten kan rinna in och orsaka fuktrelaterade skador i omkringliggande konstruktioner.

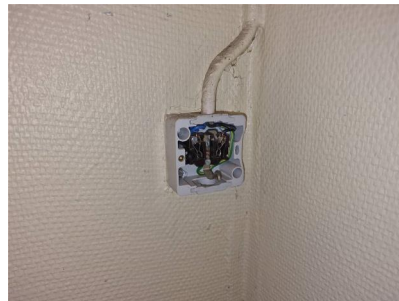
Elinstallationen i huset har enligt vår bedömning uppenbara brister.

Beröringsskydd saknas samt en del uttag sitter inte fast.

Elinstallationen i huset är en säkerhetsrisk som kan orsaka både personskador och brand. Observera att besiktning av bostadens elsystem inte har ingått i uppdraget.

Kontakta en elektriker för kontroll och åtgärd.

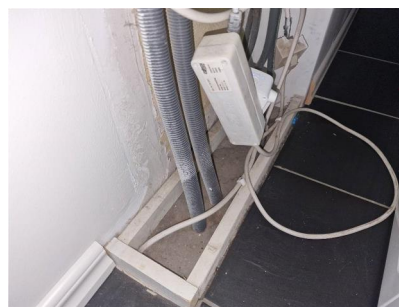
Fördelningscentral för golvvärmen saknar vattentät botten.

En fördelningscentral ska ha en vattentät botten och vara försedd med skvallerrör. När det saknas ökar risken för att ett läckage inte upptäcks i tid. Det kan leda till fuktskador i omkringliggande konstruktioner.

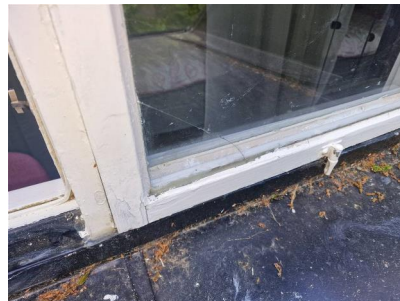
Spricka finns i fönsterglas.

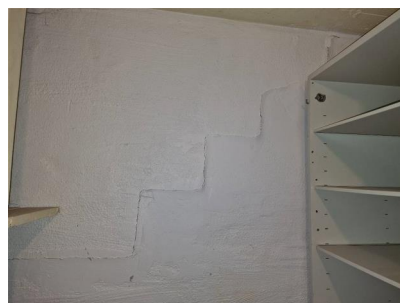
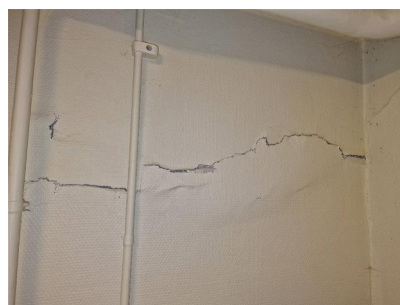
Sprickor på väggar finns på flera ställen i källaren.

Även puts o färgsläpp förekommer.

Vi rekommenderar en fördjupad undersökning för att bedöma orsak och omfattning.
