**Utvändigt / Vind**

**Orsakssökning samt åtgärd utförd av Johanneshovs Plåtslageri, 2025-05-26**

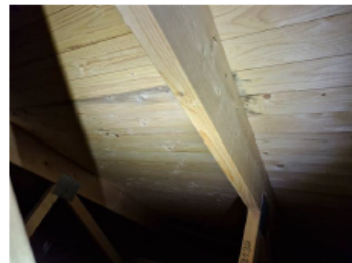
Fuktfläck finns i underlagstaket.  
Torrt vid besiktningsstillfället.

Fastighetsägare har bokat kontroll och åtgärd via fackman.

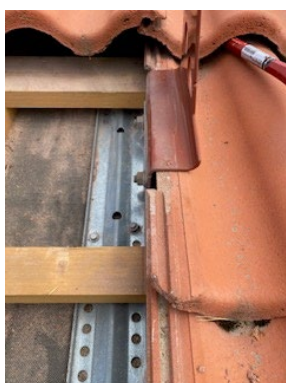
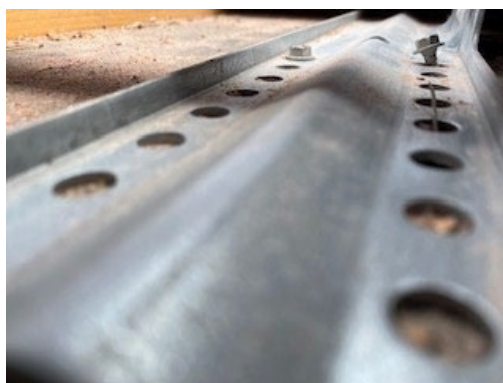
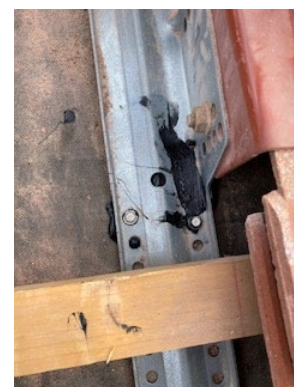
Det visade sig att en skruv till säkerhetsräcket satt lite snett och därmed hade små droppar vatten kunnat tränga in via gängorna.

Den lösa skruven är nu borttagen och det gamla hålet har fogats igen för att säkerställa att inte ytterligare vatten tränger in. Skruven är flyttad till ett annat hål i plåten som håller upppe säkerhetsräcket.
