# Besiktningsprotokoll

Anticimex Försäkringsbesiktning i samarbete med Fastighetsbyrån

| Fastighetsadress:<br>Von Essens Väg 10 | |

| Besiktningsdatum:<br>2025-05-30 | Protokollnummer:<br>69034086 |

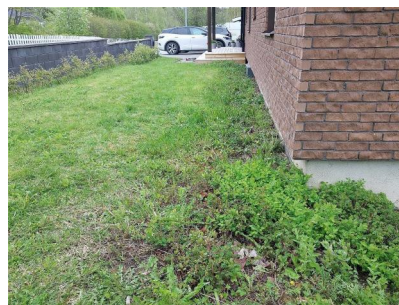
Marken lutar mot huset.

Detta innebär en ökad fuktbelastning mot grunden vilket i sin tur kan orsaka fuktskador i huset.

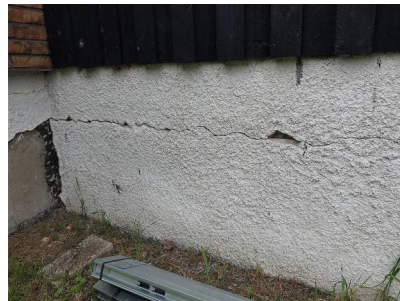
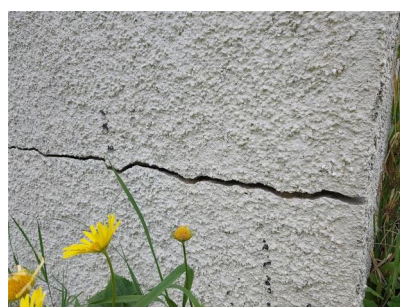
Sprickor finns i sockel.

Detta kan leda till fukt- och frysskador i konstruktionen.

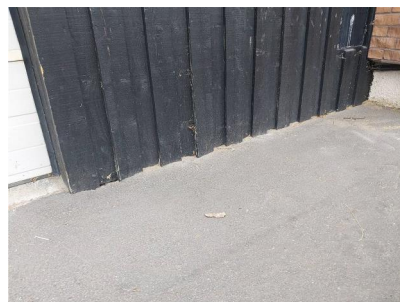
Avståndet mellan fasadbeklädnaden och marken på garage är inte tillräckligt.

Eftersom fasadbeklädnaden avslutas för nära mark finns risk för att fukt från marken sugas upp i fasadpanelens nederkant. Detta kan orsaka fuktrelaterade skador i fasadbeklädnaden och bakomliggande konstruktioner.

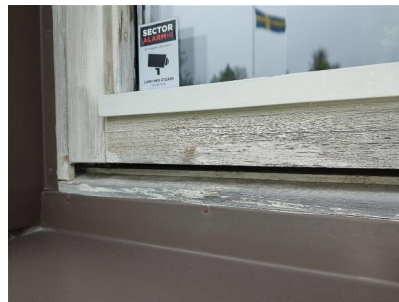
Vissa iolerglas är äldre.

Vissa fönster är äldre vilket betyder att tätningen mellan fönsterrutorna kan vara sämre. Detta kan leda till att missfärgning/imma kan uppstå mellan glasrutorna.

Vissa fönster är i behov av målning/underhåll.

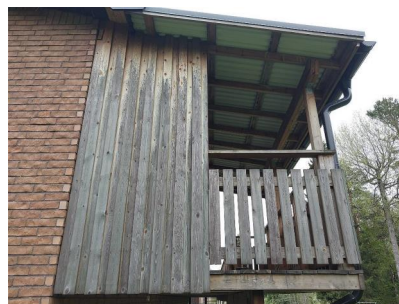
Balkongräcke och träkonstruktioner är i behov av målning/underhåll.

För att öka livslängden på balkongen rekommenderas målning och underhåll.

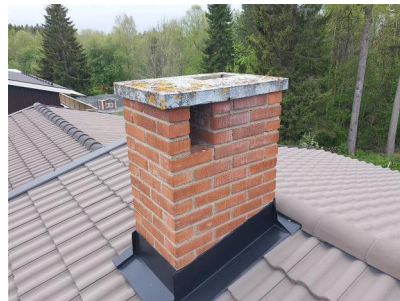
Skorstenen saknar väderskydd.

Väderskydd kan monteras för att skydda mot nederbörd som annars kan orsaka fuktskador och frostsprängning i skorstenen/ murstocken.

Vi rekommenderar att du kontaktar en plåtslagare för att ta reda på hur och om ett väderskydd ska monteras.

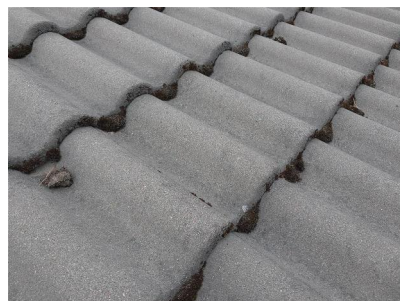
Enstaka takpanna är skadad i vinkelränna på entrétak.

Sparsam mosspåväxt noterades på garagetak.

För att förlänga livslängden på taket rekommenderas att skadade takpannor byts ut och att mossan avlägsnas.

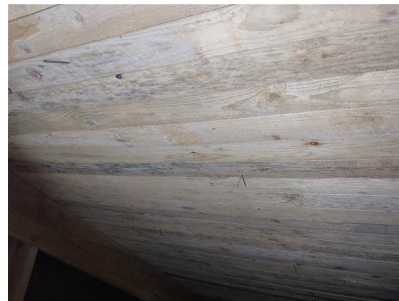
Vid kontroll av vinden har fuktvärden under kritisk fuktnivå för mikrobiell tillväxt uppmätts, dock finns sparsam mikrobiell påväxt på underlagstak.

Fuktkvoten i underlagstak/takbjälkar uppmättes till 7 %.

Den upptäckta mikrobiella påväxten på underlagstaket är ett tecken på att vinden har tillförts eller tillförs fukt inifrån bostaden. Observera att besiktning av bostadens ventilationssystem inte har ingått i uppdraget.

För att komma tillrätta med detta kan fuktillförseln inifrån bostaden behöva minskas. Det kan göras genom att ventilationen i bostaden förbättras samt att eventuella otätheter i vindsbjälklaget (tak-/väggvinklar, taklucka med mera) tätas. Läs Anticimex faktablad om oppvärmda vindsutrymmen för tips och råd.

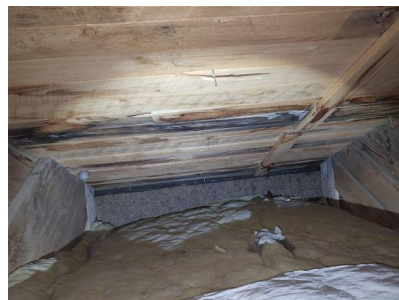
Underlagstaket har äldre fuktfläckar.

Noterade fuktfläckar uppstod sannolikt innan takomläggningen.

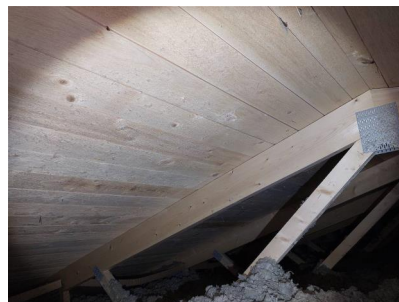
Vid kontroll av vinden uppmättes fuktvärden under kritisk fuktnivå för mikrobiell tillväxt och en normal lukt upplevdes. Fuktkvoten i underlagstak/takbjälkar uppmättes till 7 %.

Landgång saknas delvis.

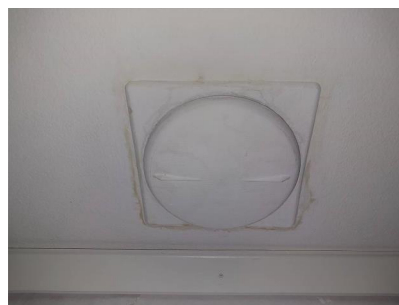
Mindre missfärgningar noterades kring ventil i tak.

Bedöms torrt.

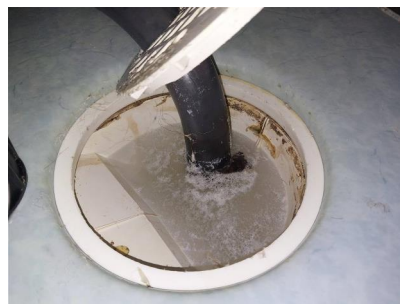
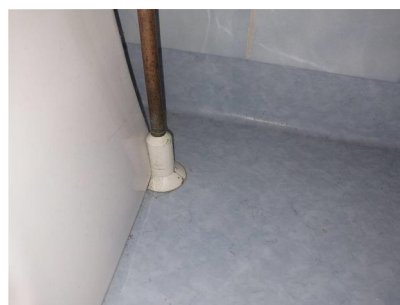
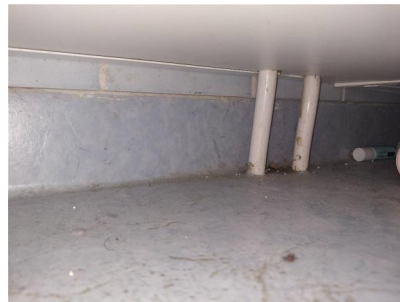
Våutrymmet har äldre yt-/tätskikt.

- Klämringen sitter löst i den äldre golvbrunnen.
- Rör genomföringar finns i golv.

Eftersom funktionen, som innebär att ytskiktet/tätskiktet ska vara vattentätt, kan vara nedsatt finns en ökad risk att vatten tränger igenom ytskiktet/tätskiktet med vattenskador i omkringliggande konstruktioner som följd.

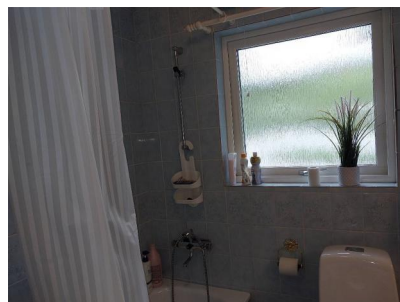
Duschen är placerad nära ett fönster.

Duschens placering i våtutrymmet utgör en risk för fuktskador i fönster- och väggkonstruktionen.

För att minska risken för fuktskador på fönster och väggkonstruktion rekommenderas att man skyddar fönstret mot vattenbegjutning.

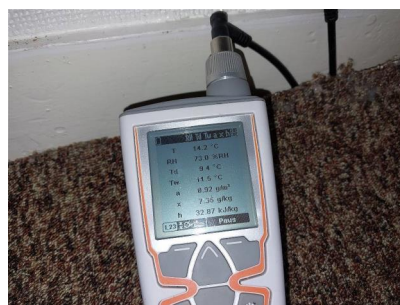
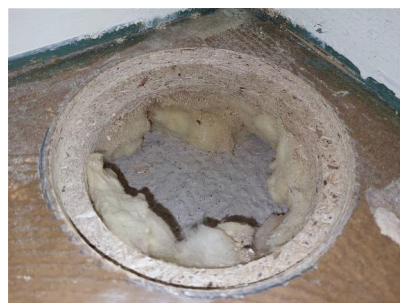
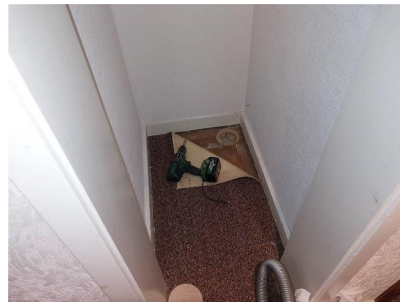
Vid kontroll av golvkonstruktion uppmättes fuktvärden under kritisk nivå för mikrobiell tillväxt och normal lukt upplevdes.

Grundläggningen består av en betongplatta på mark utan underliggande isolering och med ett uppreglat isolerat golv mot betongen. Den relativa fuktigheten uppmättes till 73 % mellan betongplatta och isolering.

Konstruktion beskriven; Betongplatta, träreglar, mellanliggande mineralull, golvspånskiva, heltäckningsmatta.

Kontroll utförd i passage-

Befintlig golvkonstruktion och eventuella väggsyllar riskerar att drabbas av fuktskador på grund av naturlig fuktpåverkan. Detta i sin tur kan leda till mikrobiella skador (angrepp av mikroorganismer) som kan resultera i att mikrobiell lukt sprids till boendemiljön. Om väggsyllarna är tryckimpregnerade kan även en kemisk lukt förekomma.

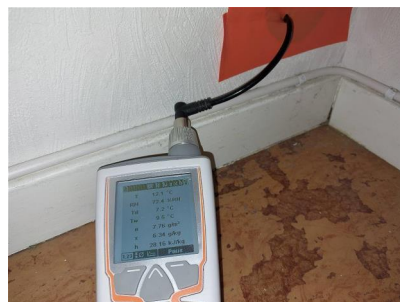
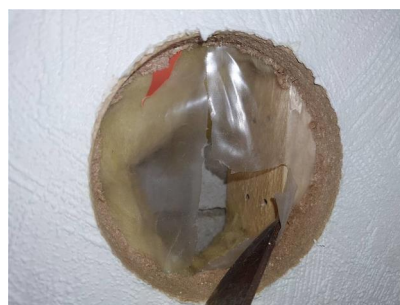
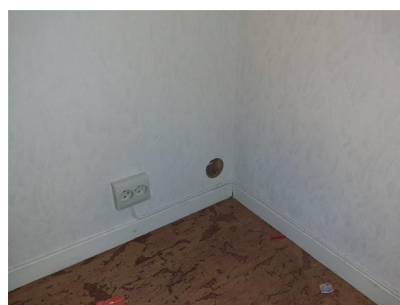
Vid kontroll av väggkonstruktion uppmättes fuktvärden under kritisk nivå för mikrobiell tillväxt och normal lukt upplevdes.

Källargrundmurar med påreglade isolerade ytterväggar.  
Fuktkvoten uppmättes till 14 %, den relativa fuktigheten uppmättes till 72 % och en normal lukt kunde kännas i golv/vägg vinkel.

Konstruktion beskriven; grundmur, träreglar, mellanliggande mineralull, plastfolie, porösskiva, ytskikt.

Kontroll utförd i innerhörn i allrum.

Befintlig påreglad vägg och eventuella väggsyllar riskerar att drabbas av fuktskador på grund av naturlig fuktpåverkan. Detta i sin tur kan leda till mikrobiella skador (angrepp av mikroorganismer) som kan resultera i att mikrobiell lukt sprids till boendemiljön. Om regler/syllar är tryckimpregnerade kan även en kemisk lukt förekomma.

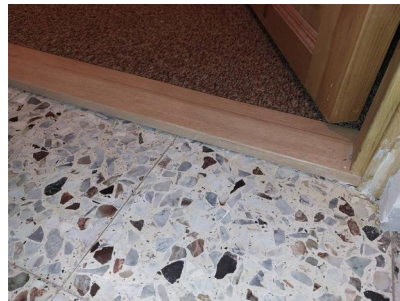
Otättheter mellan golvbeläggning och tröskel.

Detta medför risk att vatten vid ett eventuell läckage tränger in i angränsande konstruktioner och rum vilket i sin tur kan leda till fuktrelaterade skador.

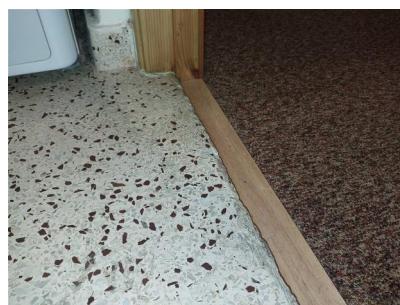
Tröskeln är placerad under golvets nivå.

Detta medför risk att vatten vid ett eventuellt läckage tränger in i angränsande konstruktioner och rum vilket i sin tur kan leda till fuktrelaterade skador.

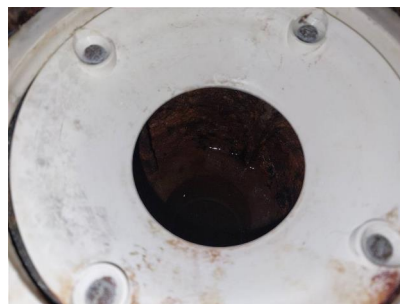
Gjutjärnsbrunnen är rostangripen.

Det finns risk att golvbrunnen rostar sönder med fuktskador som följd.

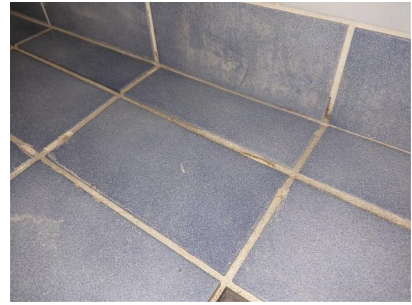
Klinker har bomljud.

Felet som uppstått är att vidhäftningen mellan klinker och underlag är sämre. Sk "bom/ bomljud".

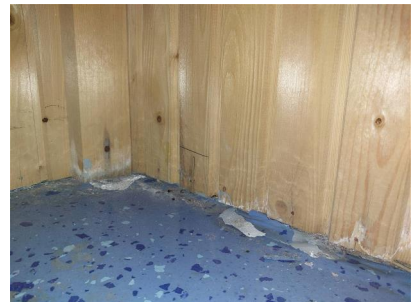
Mikrobiell påväxt finns i nederkant på vägg.

Rekommenderar att påverkade träkonstruktioner avlägsnas.
