# Besiktningsprotokoll

Anticimex Försäkringsbesiktning i samarbete med Fastighetsbyrån

| Fastighetsbeteckning:<br>Ängsknarren 2 | |
| Fastighetsadress:<br>Östra Margaretavägen 112 | |

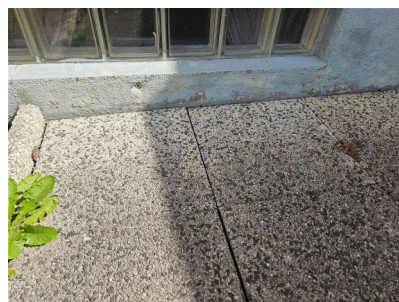
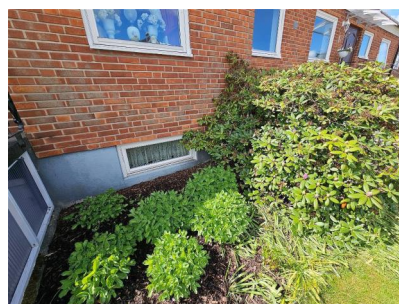
#### Utvändigt / Markförhållanden

Lokalt lutar marken mot huset (stenplattor längs baksidan av byggnaden uteplats).

Växter förekommer längs grundmur entrésidan.

Detta innebär en ökad fuktbelastning mot grunden vilket i sin tur kan orsaka fuktskador i huset.

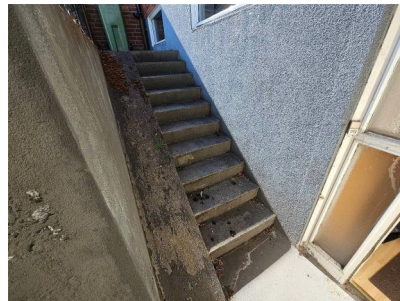
### Utvändigt / Källartrapp

Trappan är motgjuten mot huset.

Eftersom trappan är motgjuten mot huset finns risk att vatten tränger in i anslutande konstruktioner vilket i sin tur kan leda till fuktrelaterade skador.

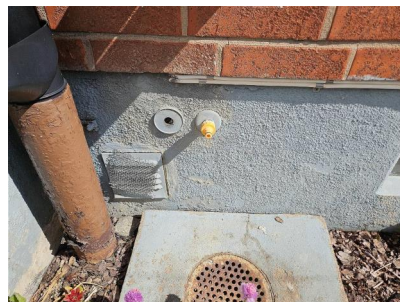
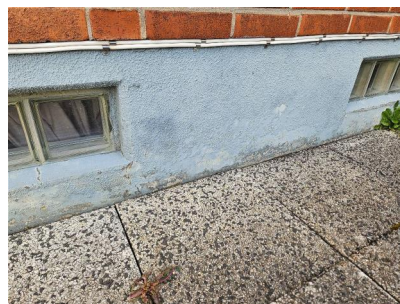
### Utvändigt / Sockel

Vattenutkastaren är inte frostsäker.

Vilket är en risk att den ska frysa sönder och orsaka vattenskada.

Fuktuppsug och mindre sprickor förekommer längs sockeln.

Detta kan leda till fukt- och frysskador i konstruktionen.

Byt till modern självdränerande vattenutkastare vilket innebär att den är frostsäker.

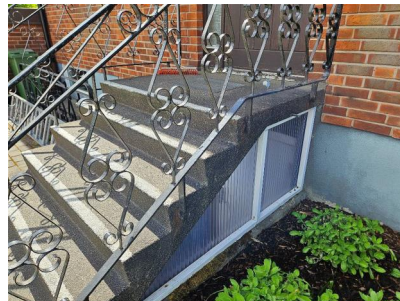
### Utvändigt / Farstubro

Trappan är motgjuten mot huset.

Eftersom trappan är motgjuten mot huset finns risk att vatten tränger in i anslutande konstruktioner vilket i sin tur kan leda till fuktrelaterade skador.

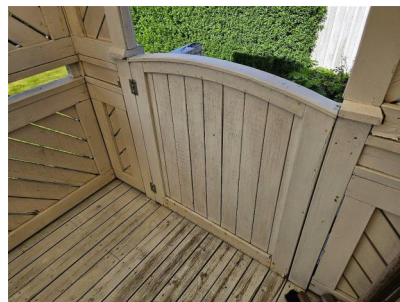
### Utvändigt / Altan / Uteplats

Altanräcke och träkonstruktioner är i behov av målning/underhåll.

Vi rekommenderar att du utför målning/underhåll av altan.

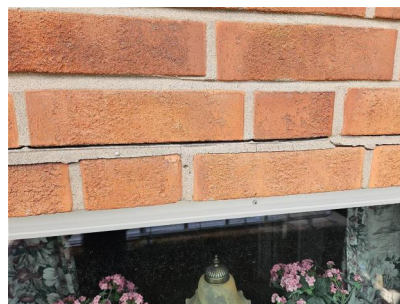
### Utvändigt / Fasad

Tegelfasaden har rostangripen armering ovan fönster.

När armering rostar utvidgas den kraftigt vilket kan orsaka fogsläpp och sprickbildning i tegelfasader. Detta kan i sin tur leda till fuktskador i bakomliggande konstruktioner.

Vi rekommenderar att en fackman/murare kontaktas för kontroll/åtgärd/er (vid framtida planerade renoveringar). "fördjupad undersökning för att bedöma orsak och omfattning".

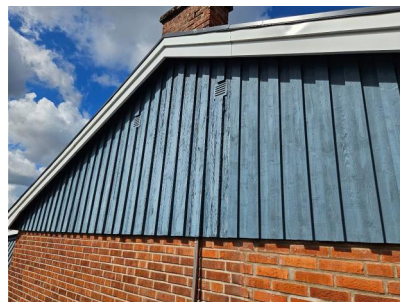
Enstaka panelbrädor har mindre rötskador.  
Fasadpanelen är i behov av målning/underhåll.

För att öka livslängden på fasadbeklädnaden rekommenderas målning och underhåll.

I samband med ommålning rekommenderas att de rötskadade panelbrädorna byts ut.

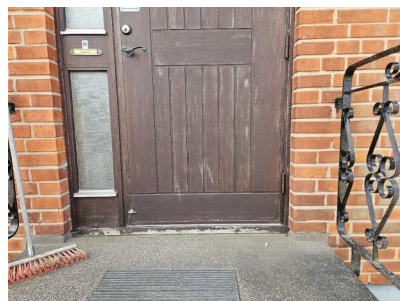
### Utvändigt / Dörrar

Torrspäckor finns på ytterdörren.

Dessa bedöms inte ha lett till bakomliggande skador.

Rekommenderas att åtgärdas vid framtida planerat förebyggande underhåll.

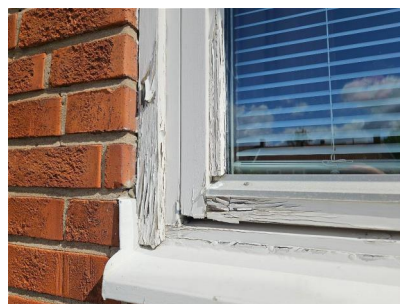
### Utvändigt / Fönster

Fönster är i behov av förebyggande underhåll och målning.

Isolerglas som är äldre förekommer.

Dessa kan få missfärgning/imma mellan glastrutorna pga. åldrande / otäta gummitätningar.

För att öka livslängden på fönster rekommenderas målning och underhåll.

Om fenomenet uppstår kontaktas fackman/fönster för kontroll/åtgärder.

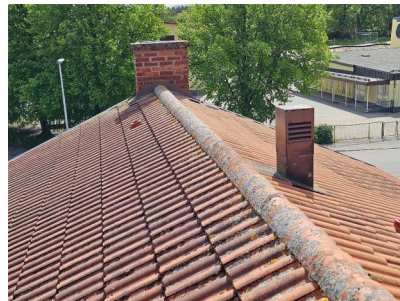
### Utvändigt / Tak

Murstocken ovan tak är fukt/frostpåverkad och saknar fuktskydd. Rekommenderas att åtgärdas.

Äldre plåtdetaljer på yttertaket är inte utbytta i samband med takrenoveringen.

Detta kan leda till fuktskador i bakomliggande konstruktioner.

Lava/mosspåväxt finns på takpannor.

Kontakta en fackman/plåtslagare för kontroll och åtgärder.

För att öka livslängden på taket rekommenderas att mossan tas bort från takpannorna vid framtida planerat förebyggande underhåll.

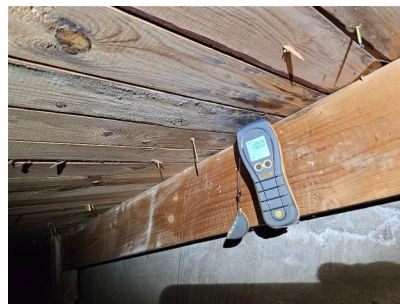
### Utvändigt / Vind

Vid kontroll av vinden uppmättes fuktvärden under kritisk fuktnivå för mikrobiell tillväxt och en normal lukt upplevdes.

Fuktkvoten i underlagstak/takbjälkar uppmättes till 10 %.

Risk för mikrobiell tillväxt föreligger om fuktkvoten överstiger 17%.

Underlagstaket har äldre fuktfläckar.

Noterade fuktfläckar uppstod innan takomläggningen.

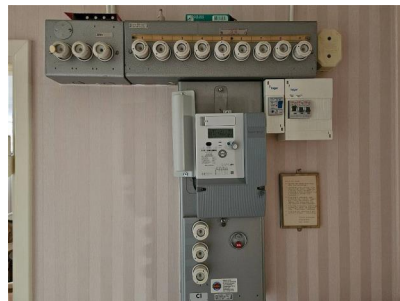
### Hela huset / Allmänt

Jordfelsbrytare finns installerad vid el centralen.

Funktionskontroll av jordade eluttag i kök noterades inga avvikelser.

Uttag i våtrum är tidsenliga 110-volts uttag ojordade, därav ingen stickprovskontroll.

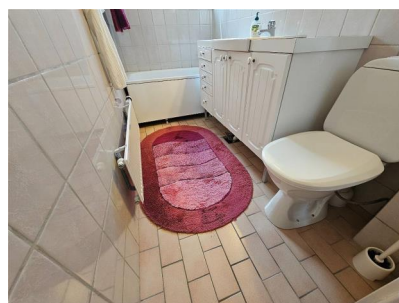
### Entréplan / Badrum / Wc

Våtutrymmet har äldre yt-/tätskikt och utförande.

Utrymmet är äldre och har passerat tiden för sin tekniska livslängd.

Vid besiktningen utfördes fuktindikering utan anmärkning längs golv och väggar i utrymmet (dock ska det beaktas att utrymmet inte har använts som våtrum de senaste åren).

Renovering av utrymmet rekommenderas om det ska brukas aktivt som våtrum. För att säkerställa modern funktionalitet och fuktsäkerhet.

Kontakta en behörig våtrumsentreprenör för en planerad renovering. I samband med renoveringen bör omkringliggande konstruktioner kontrolleras för att upptäcka eventuella följdskador.

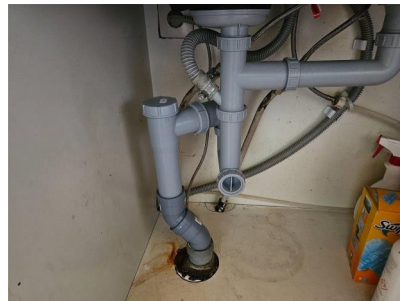
### Entréplan / Kök

Fuktskydd saknas i diskbänksskåp och vitvaror.

Utan fuktskydd är det svårt att upptäcka läckage från rörledningar. Vatten kan då tränga in i omkringliggande konstruktioner och orsaka fuktskador.

Fuktsensor utan anmärkning utfördes i utrymmet.

För att upptäcka eventuella läckage, installera ett fuktskydd, alternativt fuktsensor/larm.

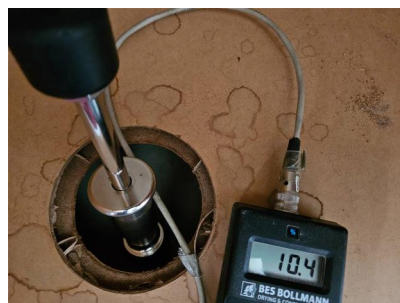
### Källarplan / Allmänt

Utvändigt fuktskydd är av äldre datum.

Trädetaljer och täta ytskikt i kontakt med betonggolv och källarvägg.

Fuktkvoten uppmättes till 10-12 % i träreglar och relativ fuktighet till 55 %.

Trädetaljer (trösklar, innervägg mm) samt täta ytskikt (målat/tapet) kan via kapillärkraft bli fuktiga vilket kan leda till fuktskador.

Eftersom källarens utvändiga fuktskydd(dagvatten, dräneringssystem samt källarytterväggarnas utvändiga fuktskydd) är äldre, så kan systemet ha nedsatt funktion. Detta ökar risken för invändiga fuktskador i källaren.

Vid misstanke om detta bör dessa delar bytas ut.

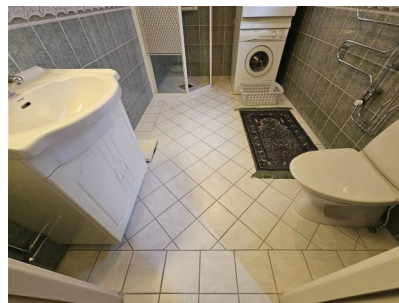
### Källarplan / Dusch / Toalett / Tvättstuga

Våtutrymmet har äldre yt-/tätskikt och utförande.

Rör genomföring finns i golv.

Golvfall är bristfälligt utanför dusch.

Tät duschsarg finns i utrymmet, golvbrunn ej tillgänglig för hela utrymmet.

Eftersom funktionen, som innebär att ytskiktet/tätskiktet ska vara vattentätt, kan vara nedsatt finns en ökad risk att vatten tränger igenom ytskiktet/tätskiktet med vattenskador i omkringliggande konstruktioner som följd.

Fuktindikering utan anmärkning utfördes i utrymmet.

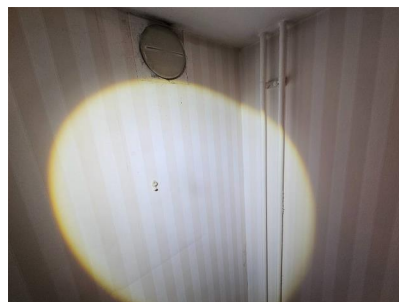
### Källarplan / Hobbyrum / Sovrum

Vägg/tapet har lokala fuktfläckar/missfärgning runt/under tilluftsventil och hörn mot grundmur.

Fuktfläckar kan bero på olika saker, och kan vara ett tecken på en tidigare eller en pågående fuktskada.
