# Besiktningsprotokoll

Anticimex Försäkringsbesiktning i samarbete med Fastighetsbyrån

| Fastighetsadress:<br>Torvhögsvägen 45 | |

| Besiktningsdatum:<br>2025-05-28 | Protokollnummer:<br>69011788 |

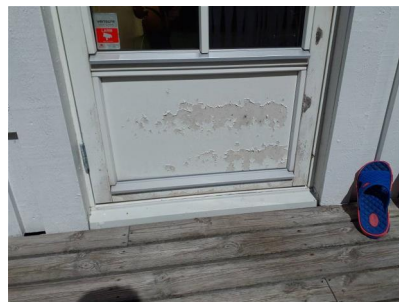
Altandörr är i behov av målning/underhåll.

Dörrar där målningsbehov finns riskerar att få fukt- och rötskador på grund av sämre vattenavvisande förmåga.

För att öka livslängden på dörr rekommenderas målning och underhåll.

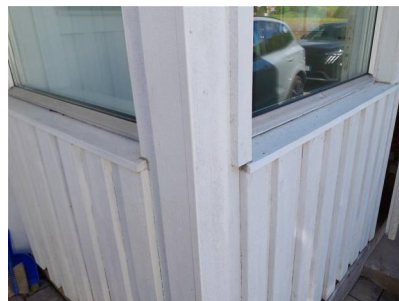
Fönsterbleck saknas på fönster på farstukvisten.

Avsaknad av fönsterbleck medför en ökad risk för att vatten kan rinna in och orsaka fuktrelaterade skador i omkringliggande konstruktioner.

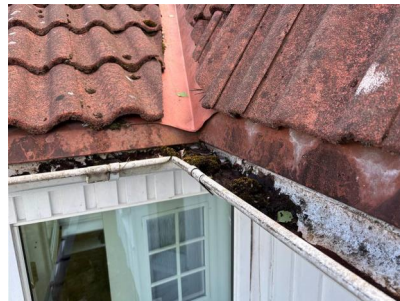
Hängrännor är skräpfyllda lokalt.

Eftersom hängrännor är fulla med skräp finns risk för fuktskador på fasad och sockel då vatten kan svämma över.

För att förhindra översvämning rekommenderas rensning av hängrännor.

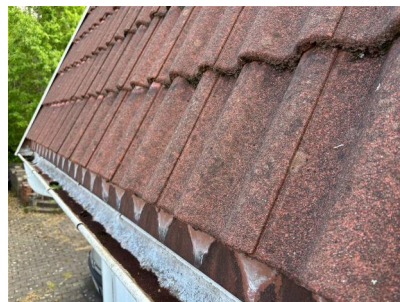
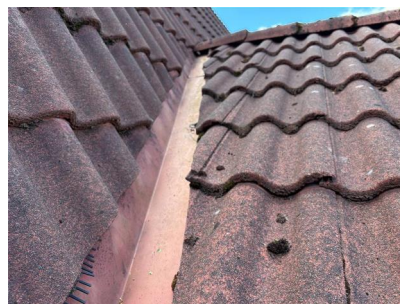
Takpannor börjar bli äldre. Ytbeläggningen är sliten.

Takpannor och plåtdetaljer har enligt vår bedömning en begränsad livslängd. Eftersom husets taktäckning börjar bli äldre har det ett minskat motstånd mot vatteninträngning. Detta i sin tur kan leda till fuktskador på träläkt och vidare ner i underliggande konstruktioner.

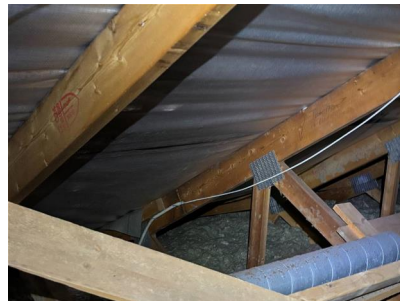
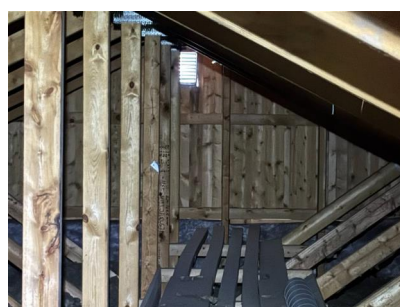
Underlagstaket består av armerad plasr  
Eftersom underlagstaket består av armerad plast utan yttre täckning av papp under takbeklädnaden, finns risk vid ogynnsam väderlek att regnvatten/snö tränger in i skivskarvar med läckage på vindsutrymmet som följd. Med tiden kan även träfiberskivorna drabbas av fuktskador.

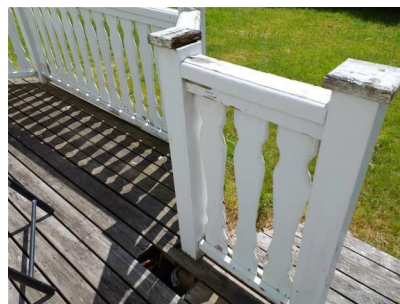
Rötskador finns på altan.

Rötskador i altan och altanräcke är ett tecken på bristande fuktskydd och hög fuktpåverkan.

Vi rekommenderar kontakt med byggare för konsultation.

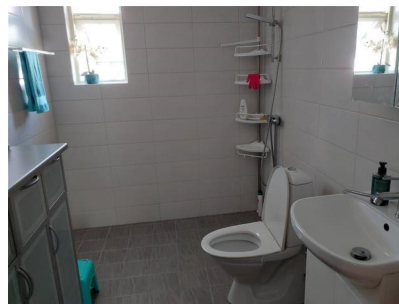
Funktionskontroll av jordade eluttag.  
Vid stickprovskontroll av jordade eluttag noterades inga avvikelser.

Inget övrigt att notera ang. badrummet.

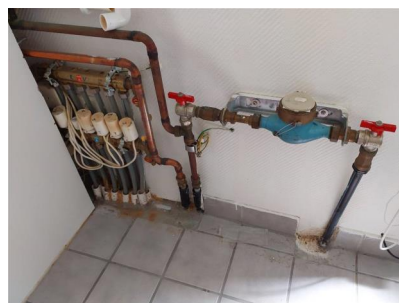
Tvättstugan har äldre yt-/tätskikt.

Eftersom funktionen, som innebär att ytskiktet/tätskiktet ska vara vattentätt, kan vara nedsatt finns en ökad risk att vatten tränger igenom ytskiktet/tätskiktet med vattenskador i omkringliggande konstruktioner som följd.

Rör genomföringar i golvet medför en ökad risk för att vatten tränger ner i omkringliggande konstruktioner och orsakar fuktskador. Vid uppbyggnaden av utrymmet var detta tillåtet och utförandet anses därför vara fackmässigt utfört. I dagens branschregler är detta inte längre tillåtet.

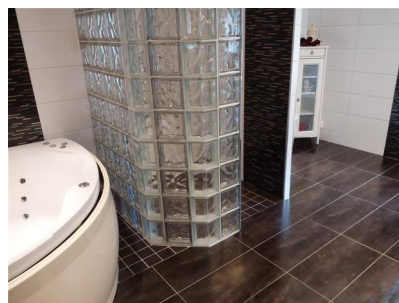
Funktionskontroll av jordade eluttag.  
Vid stickprovskontroll av jordade eluttag noterades inga avvikelser.

Inget övrigt att notera ang badrummet.

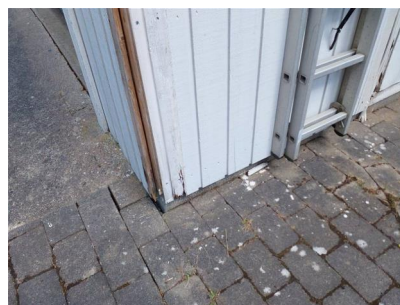
Fasadpanelen är i behov av målning/underhåll. (Saknas knutbrädor).

Fasadbeklädnad och träkonstruktioner där målningsbehov finns riskerar att få fukt- och rötskador på grund av sämre vattenavvisande förmåga. För att öka livslängden på fasadbeklädnaden rekommenderas målning och underhåll. I samband med ommålning rekommenderas att de rötskadade panelbrädorna byts ut.

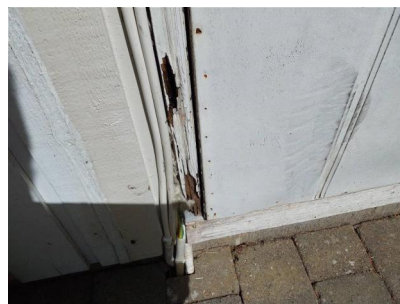
Rötskador finns i dörrkarm.

De upptäckta skadorna kan bero på olika saker, exempelvis bristfälligt underhåll, målning, skruvar och beslag etc.

Vi rekommenderar en konsultation med byggare för åtgärd.

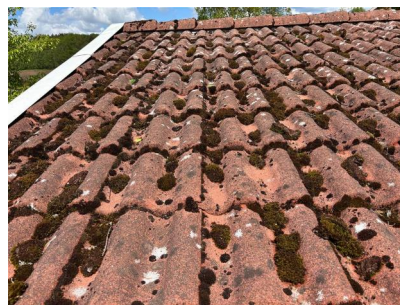
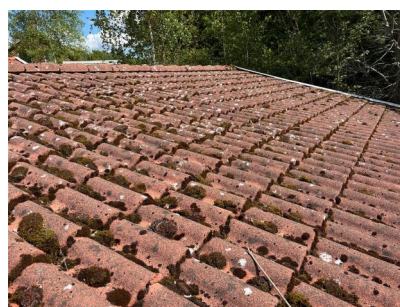
Takpannor börjar bli äldre och har mosspåväxt. (Sliten ytbeläggning).

Takpannor och plåtdetaljer har enligt vår bedömning en begränsad livslängd. Mossa som växer på taket kan leda till att taktäckningen har ett minskat motstånd mot vatteninträngning. Detta i sin tur kan leda till fuktskador på träläkt och takkonstruktionen vilket kan resultera i mikrobiella skador (angrepp av mikroorganismer).

För att öka livslängden på taket rekommenderas att mossan tas bort från takpannorna.
