**Fastighetsuppgifter**

Hövik 3:228

Kleva skog 145

| Uppdragsnummer | O28052 |

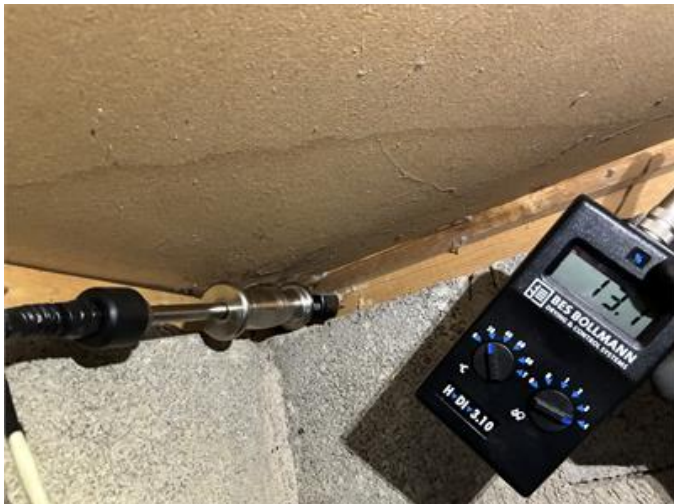
Krypgrunder är generellt ansett som en riskkonstruktion för fuktskador. På grund av förhöjd fuktstatus, dels orsakad av fuktvandring från marken och dels orsakad av uteluft som släpps in i grunden (främst under den varma tiden av året), kan fuktskador/mikrobiell tillväxt med negativ inverkan på såväl byggnaden som inomhusmiljön uppstå i utrymmet och angränsande konstruktioner.

Krypgrund: Bilden visar exempel på missfärgning.

Missfärgningar noterades på blindbottensnivåerna samt syll under kallförråd.  
Rötskyddsbehandlat virke förekommer i konstruktionen (bärlinor).  
Plast på marken är ej uppfäst på grundmuren eller tät runt plintar.

Kontroll av konstruktionen utfördes genom stickprovsmässig fuktmätning i syll, bärlinor och golvregrar.  
Fuktvärden under och i nivå med gränsvärde för mikrobiell tillväxt uppmättes.  
Fuktkvoten uppmättes till 14-16% lokalt upp till 18%  
Risk för mikrobiell tillväxt föreligger vid en fuktkvot på 17%.

Rekommenderar att installera en för ändamålet avsedd krypgrundsavfuktare (adsorptionsavfuktare) för att säkerställa ett torrare klimat i utrymmet.

Möjlighet finns att kontakta fackman för rätt utförande på installationen då det vanligtvis krävs ytterligare åtgärder som dimensionering av ventilationsrör, tätning av ventiler, förbättring av plast på mark mm

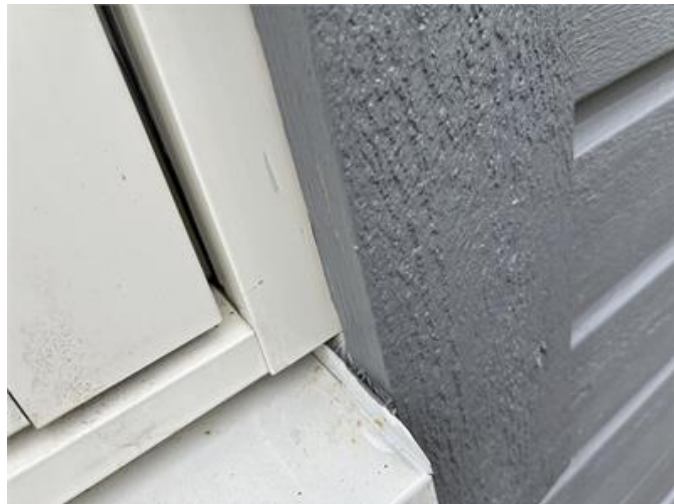
| Besiktningsresultat | | | | | |
|---|---|---|---|---|---|
| Fasad | | X | | | Otättheter finns i fasad då underbleck till fönster inte är infällda i fönsterfönder/smyg. Fasad är byggd utan överbleck över fönster Se kommentar/riskanalys. |

När plåtdetaljer är otäta eller saknas innebär det risk för att vatten kan tränga in och orsaka fuktrelaterade skador i bakomliggande konstruktion. När fasad är byggd utan överbleck innebär det risk för att vatten kan tränga in och orsaka fuktrelaterade skador i bakomliggande konstruktion då otätheter kan uppstå av träets naturliga rörelser. Rekommenderar att kontrollera över tid ev. otätheter mellan foder/panel över fönster.

Fasad: Exempel på otäthet vid underbleck.

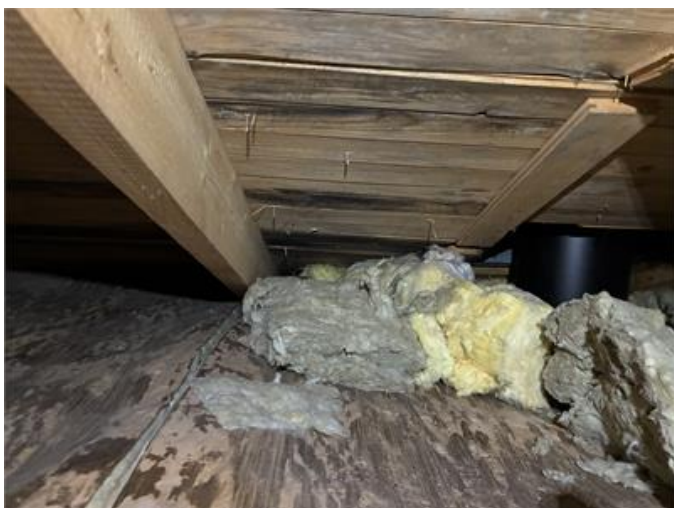
| Besiktningsresultat | | | | | |
|---|---|---|---|---|---|
| Nockvind | | X | | | Mikrobiell påväxt noterades lokalt på underlagstaket. Se kommentar/riskanalys. Missfärgningar finns på underlagstaket på några ställen, torrt vid besiktningsstillfället. Isolering på vindsbjälklaget är ca 10 cm. |

Den upptäckta mikrobiella påväxten på underlagstaket indikerar att vinden periodvis tillförs eller har tillförts fukt inifrån bostaden, som den kallare delen av året riskerar att kondensera mot underlagstaket (sk konvektionsskada). För att komma tillrätta med detta måste fukttillförseln inifrån bostaden minskas. Detta kan göras genom att ventilationen i bostaden förbättras samt att eventuella otätheter i vindsbjälklaget (tak/väggvinklar, vindslucka mm.) tätas.

Nockvind: Missfärgningar finns på underlagstaket på några ställen, torrt vid besiktningstillfället.

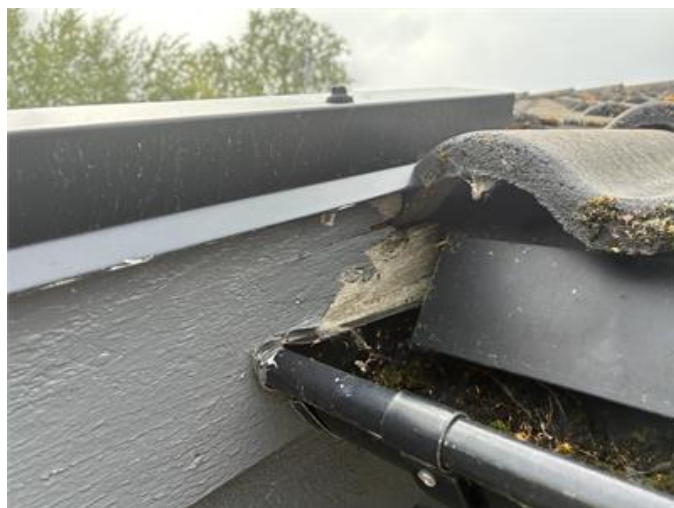
| Besiktningsresultat | | | | | |
|---|---|---|---|---|---|
| Tak | | X | | | Mosspåväxt noterades på pannorna. Korta vindskiveplåtar är ej invikta under pannor, mindre rötskada finns i underliggande vindskiva. Nocktätning på södersidan tätar ej mot pannor, kan justeras. Se kommentar/riskanalys. Nockpannor är ej fastspikade. |

Mossa binder fukt, vilket försämrar pannornas motståndskraft mot vatten och ökar risken för fuktskador i underliggande konstruktioner. När det finns otätheter i den yttre taktäckningen innebär det risk för att vatten kan tränga in och orsaka fuktrelaterade skador i underliggande konstruktion. Nocktätning rekommenderas för att minska fuktrinträngning vianocken och därmed minskad fuktbelastningen på papp och läkt.

Tak: Korta vindskiveplåtar är ej invikta under pannor, mindre rötskada finns i underliggande vindskiva.
