Hulebäck 1:377

Gullregnsvägen 27

| Uppdragsnummer | B5331 |
| Besiktningsdatum | 2025-05-30 |

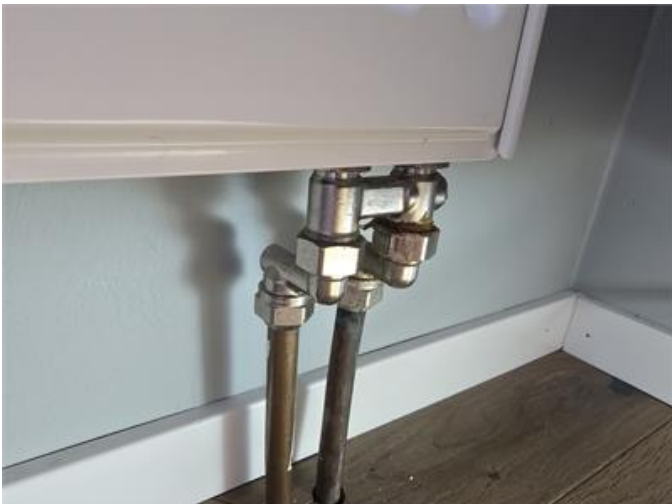
| Besiktningresultat | | | | | |
|---|---|---|---|---|---|
| Sovrum 2 | | x | | | Ärg/rost noterades på rörkopplingar under radiator. För att fastställa orsak och eventuella åtgärdsförslag rekommenderas kontakt med vvs-entreprenör. |

Ärg/rost på rörkoppling radiator, sovrum 2 övre plan.

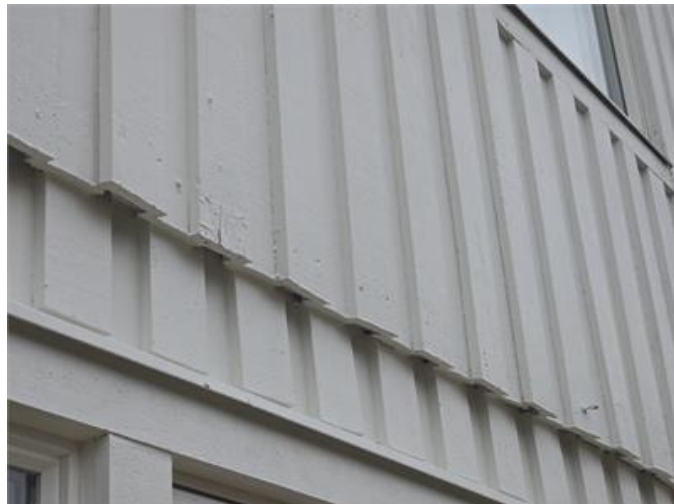
| Besiktningsresultat | | | | | |
|---|---|---|---|---|---|
| Fasad | | | X | | Rötskador förekommer i underkant på fasadbrädor (övre plan), husets ena gavel. Vidare ligger delar av altanen dikt an fasadbrädor. underhållsbehov förekommer lokalt. Se kommentar/riskanalys. |

Där altanen ligger dikt an fasadbrädor riskerar vatten lättare att tränga in i fasadbrädorna och förkorta dess livslängd.

När virket i fasadbrädor har börjat ruttna blir hållfastheten sämre i virket vilket medför en risk att vatten kan tränga in i angränsande konstruktion. Om man inte åtgärdar rötskadorna finns det en risk att skadorna ökar vilket i en förlängning påverkar byggnaden och inomhusmiljön negativt.

Rötskador i underkant fasadbrädor, övre plan.

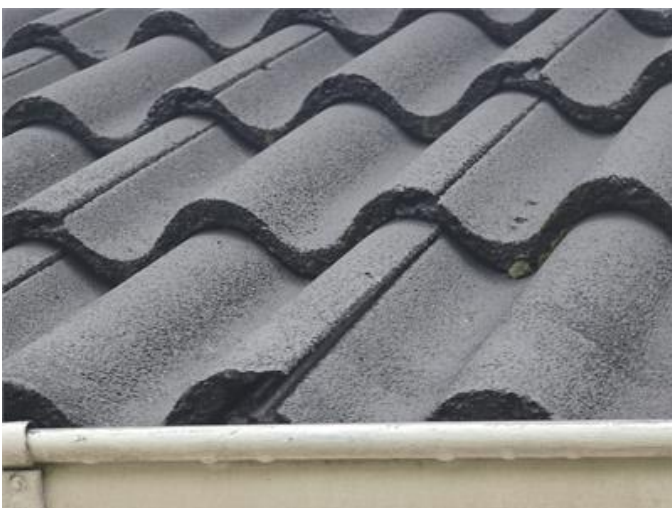
| Besiktningsresultat | | | | | |
|---|---|---|---|---|---|
| Tak | | X | | | Yttertaget har passerat tiden för sin tekniskt förväntade livslängd. Ett par takpannor ligger inte i sitt rätta läge, gäller företrädesvis husets ena långsida, nedersta pannraden. Plåt kring avluftning avlopp sluter inte tätt mot takpannor. Se kommentar/riskanalys. |

Då taktäckningen är av äldre standard har det ett minskat motstånd mot vatteninträngning. Detta i sin tur kan leda till fuktskador på takkonstruktionen vilket kan påverka byggnaden och dess inomhusklimat negativt.

Exempelbild, takpannor som inte ligger i sitt rätta läge.

Det rekommenderas att rätta till takpannor som inte ligger i sitt rätta läge då vatten/snö annars riskerar att påverka underliggande konstruktioner negativt.

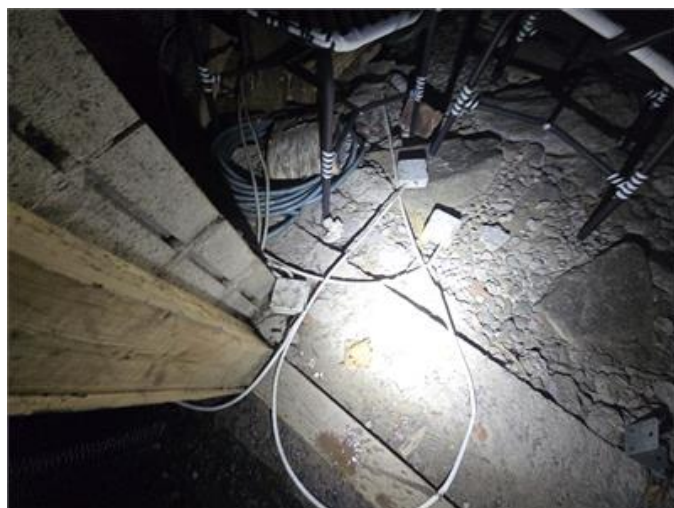
| Besiktningsresultat | | | | | |
|---|---|---|---|---|---|
| Krypgrund | | X | | | Krypgrund är en riskkonstruktion. Plastfolie finns ej på mark. Elkablage och kopplingsdosor ligger löst på marken vid luckan, en klarlagt om dessa är i bruk/ikopplade eller ej. Se kommentar/riskanalys samt Bilaga för konstruktionskontroll. |

Elkablage/kopplingsdosor på marken, krypgrund.

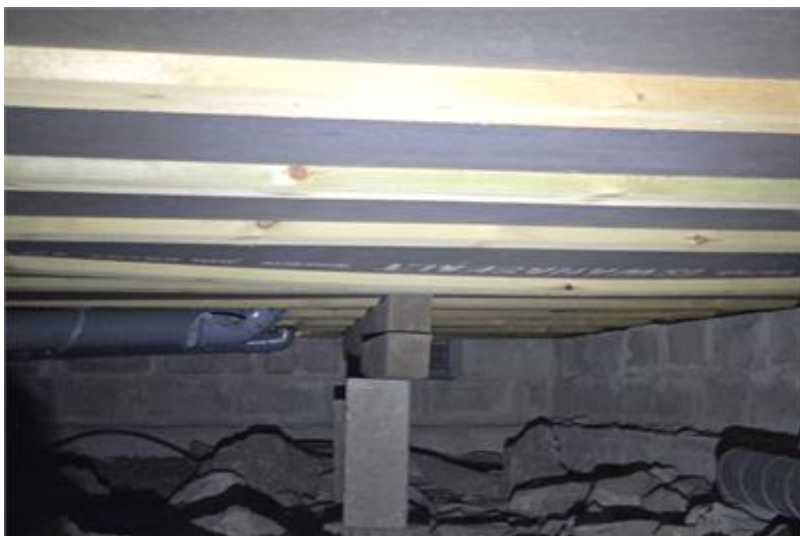
Krypgrund är en riskkonstruktion. Fuktkvotsmätningar utfördes stickprovsmässigt i blindbotten/reglar med värden mellan 17-18%FK. Gränsvärdet för mikrobiell tillväxt brukas anges till ca 17%FK.

Det finns ingen plastfolie på marken och det noterades lite mikrobiell påväxt på blindbottensskivorna. En av brädorna som håller upp blindbottensskivorna "böjer" sig ned lite, orsak till detta är ej fastställt.

Den mikrobiella påväxten och de förhöjda fuktkvotsvärdena som uppmättes indikerar att luftfuktigheten i utrymmet, i alla fall under årets varmare delar, är för hög.

För att på bästa sätt förhindra ett fuktigt klimat i grunden måste den relativa fuktigheten understiga 75 % (ca 17 % FK). Detta utförs lättast genom att montera in en fast installation av en sorptionsavfuktare i grunden. Därefter läggs en ny ålderbeständig plastfolie på marken i hela grunden och otätheter/ventiler i grundmuren noga tätas.
