# Besiktningsprotokoll

## Anticimex Överlåtelsebesiktning av småhus - nivå 2

| Fastighetsadress:<br>Norra Öbyvägen 20 | |

| Besiktningsdatum:<br>2025-05-27 | Protokollnummer:<br>69035352 |

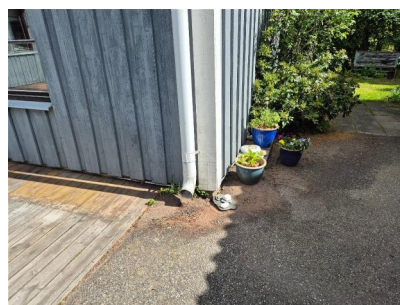
Det finns en liten svacka i marken på hörnet där stupröret sitter mot carporten. Där syns det även att det samlas vatten mot huset i samband med regnväder. Det finns också lite växtlighet mot huset vilket kan påverka husväggen negativt.

Det kan vara bra att justera markförhållandena närmast huset så att regnvattnet rinner ifrån huskroppen. Det är även bra att undvika växtlighet närmast husväggen.

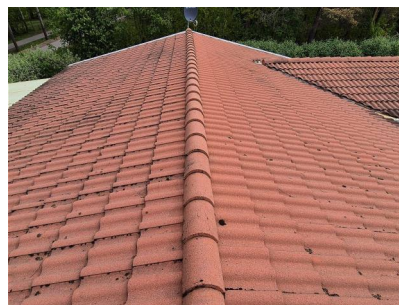
Yttertaket har rengjorts från mossor som man kan se, vilket är bra, men det finns några spräckta takpannor och underlagspappen börjar bli gammal.

En omläggning av taket kommer att behövas inom några år även om det inte ser ut att vara något akut behov just nu.

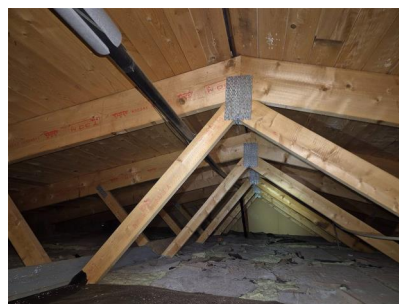
Vinden har besiktigats från luckan eftersom det inte finns någon landgång ovanpå isoleringen. Vid kontroll av vinden uppmättes fuktvärden under kritisk fuktnivå för mikrobiell tillväxt och en normal lukt upplevdes, även om det fanns en del torra fuktgenomslag på yttertakets insida vilket i sig kan vara ett tecken på att det börjar bli dags för en omläggning av taket.

Risk för mikrobiell påväxt finns om den relativa fuktigheten i den omgivande luften är över 75 % vilket i furuvirke motsvarar en fuktkvot på 17 %. Fuktkvoten i råsponten uppmättes vid besiktningstillfället till 8 %.

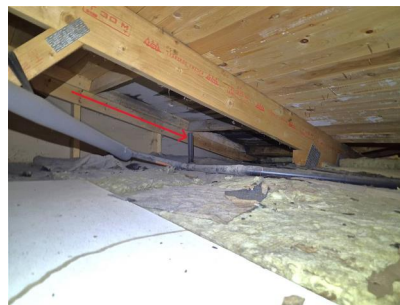
Rören till centralsugaren är dock till stora delar oisolerade vilket medför att det kan bildas kondens inuti rören. Kondensfukten kan sedan rinna tillbaka ner via uttagen på väggarna inne i huset.

Dessutom mynnar utblåset från centralsugaren på vinden, och det innebär att det kommer ut varm fuktig inomhusluft på vindsutrymmet när man dammsuger vilket i sin tur resulterar i att det bildas kondens på yttertaket insida, förutom att det sprids en del damm som passerar filtret i dammsugaren.

Utblåset från centralsugaren bör därför leds ut från vindsutrymmet.

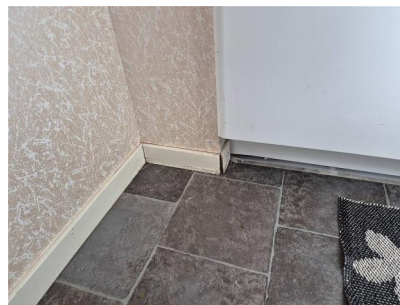
Det syns bredvid diskmaskinen, och även bakom, att det vid något tillfälle runnit ut vatten.

Detta har torkat, men det kan vara så att nedre delen av väggskivan och socklar behöver bytas ut.

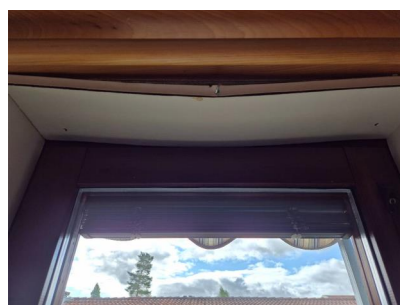
Den övre smygbrädan på ett par av fönstren ser ut att ha blivit angripna av fukt vid något tillfälle. I en av smygarna har en krok satts fast för att ha något hängande, en ampel eller lampa?, och den smygen är kraftigt nedböjd, möjligen på grund av tyngden.

Vid besiktningstillfället var det torrt och det ser inte ut att vara några andra skador än just själva smygarna.

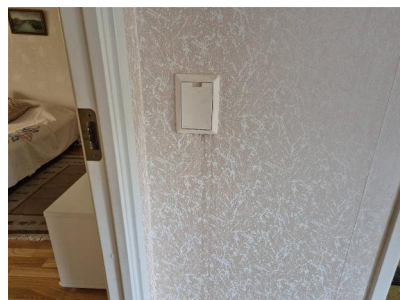
Rinningsmärken finns under två stycken uttag för centralsugaren, och det beror sannolikt på att rören till centralsugaren till vissa delar är oisolerade på vinden, se anmärkning ovan under "Utvändigt / Vind".

Själva rinningsmärkena är i dagsläget endast ett synbart problem enligt min bedömning.

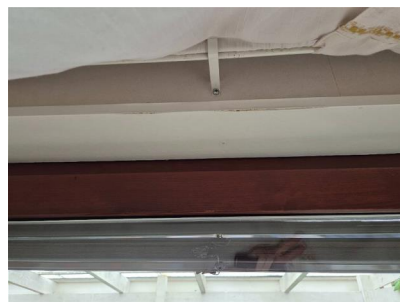
Även här har den övre smygbrädan i fönstret angripits av fukt vid något tillfälle, men det var torrt vid besiktningstillfället.

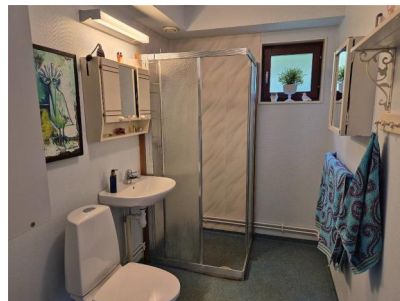
Utrymmet har våtrumsbeklädnader i originalutförande vilket innebär att risken för fuktskador i bakomvarande konstruktioner ökar.

Det kan dock vara så att väggbeklädnaden i duschplatsen satts dit i efterhand, men min bedömning är ändå att tätskikten passerat sin tekniska livslängd.

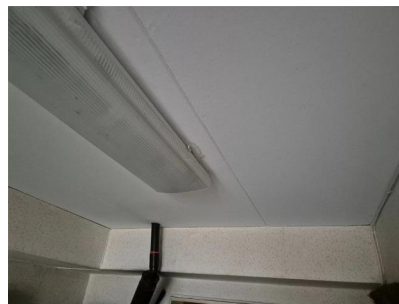
Även detta utrymme har våtrumsbeklädnader i originalutförande, men här spolar man inte med vatten på samma sätt heller.

Däremot finns det ett par mindre fuktrosor i anslutning till där röret från centraldammsugaren går upp på vindsutrymmet och vid takarmaturen.

Sannolikt beror detta på att det bildats kondens på yttertaket insida när dammsugaren använts och att det sedan har runnit ner på innertaket. Se även anmärkning ovan under "Utvändigt / Vind".

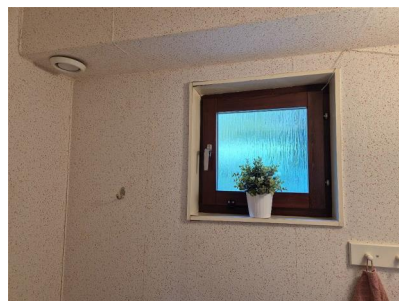
Här är fönstersmygen fuktangripen både i överkant och underkant.

Även detta var torrt vid besiktningen, och smygen i överkant kan mycket väl ha blivit angripen i samband med skyfallet som inträffade 2021 eftersom det är på denna gavel som vindskiveplåtarna har bytts ut, medan smygen i nederkant kan ha blivit fuktig om fönstret varit öppet.

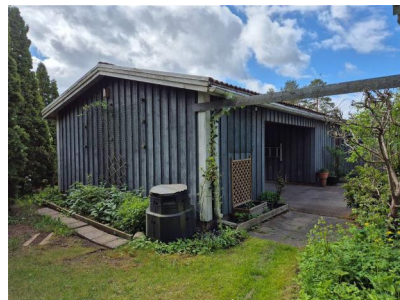
Växtlighet finns, framförallt mot förrådsväggarna.

Detta kan medför att betongplattan och nedre delen av fasadpanelen blir fuktiga vilket kan leda till skador i ytterväggskonstruktionen.

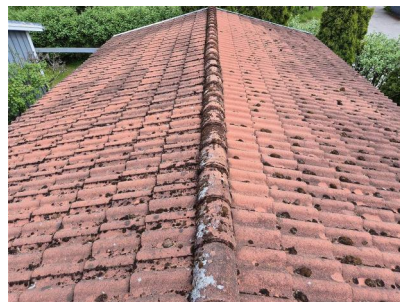
Taktäckningen börjar bli gammal och här ser underlagspappen mer sliten ut än på huset. Det ligger också en del mossor på takpannorna plus att det finns någon enstaka spräckt takpanna.

En omläggning av detta tak bör därför planeras in.

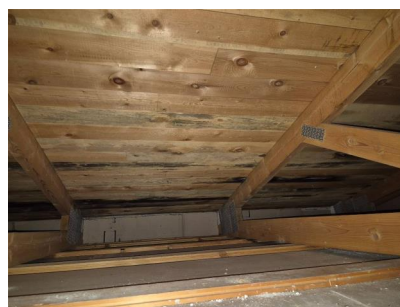
Vinden har besiktigats från luckan i garaget. Vid kontroll av vinden uppmättes fuktvärden under kritisk fuktnivå för mikrobiell tillväxt och en normal lukt upplevdes. Däremot finns det även här en del fuktgenomslag som tyder på att det börjar bli dags för en omläggning av taket.

Risk för mikrobiell påväxt finns om den relativa fuktigheten är över 75 % vilket i furuvirke motsvarar en fuktkvot på 17 %. Fuktkvoten i råsponten uppmättes vid besiktningstillfället till 8 %.
