# Besiktningsprotokoll

Anticimex Försäkringsbesiktning i samarbete med Fastighetsbyrån

| Fastighetsbeteckning:<br>Flintan 5 | |
| Fastighetsadress:<br>Kvartsgatan 15 | |

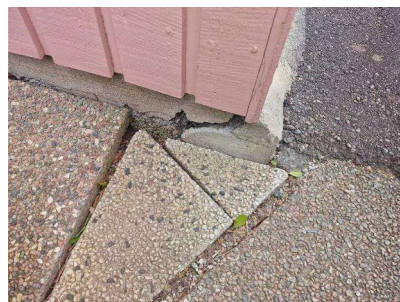
Sprickor finns i sockel.

Detta kan leda till fukt- och frysskador i konstruktionen.

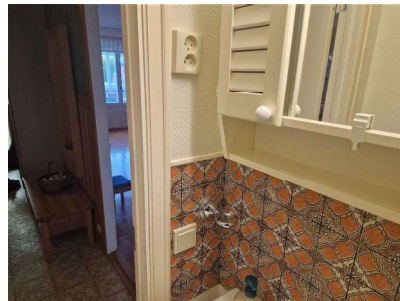
Ojordade uttag finns i närheten av handfatet.

När man har ojordade uttag i Våtutrymmen/toalett finns det en ökad risk för personskador.

Kontakta en elektriker för kontroll och åtgärd.

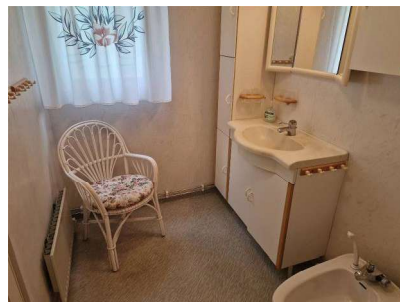
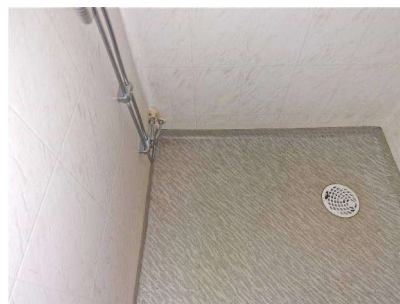
Våtutrymmet har äldre yt-/tätskikt.

Rör genomföring finns i vägg.

Eftersom funktionen, som innebär att ytskiktet/tätskiktet ska vara vattentätt, kan vara nedsatt finns en ökad risk att vatten tränger igenom ytskiktet/tätskiktet med vattenskador i omkringliggande konstruktioner som följd.

Gjutjärnsbrunnen är rostangripen.

Det finns risk att golvbrunnen rostar sönder med fuktskador som följd.

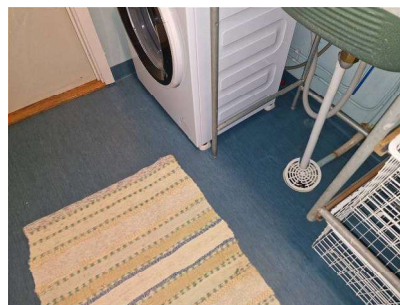
Våtutrymmet har äldre yt-/tätskikt.

Golvbeläggning har släppt från underlaget vid golvbrunn.

Eftersom funktionen, som innebär att ytskiktet/tätskiktet ska vara vattentätt, kan vara nedsatt finns en ökad risk att vatten tränger igenom ytskiktet/tätskiktet med vattenskador i omkringliggande konstruktioner som följd.
