**Fastighetsuppgifter**

Frasta 2:15

Frasta Björkbacken

| Uppdragsnummer | A33077 |

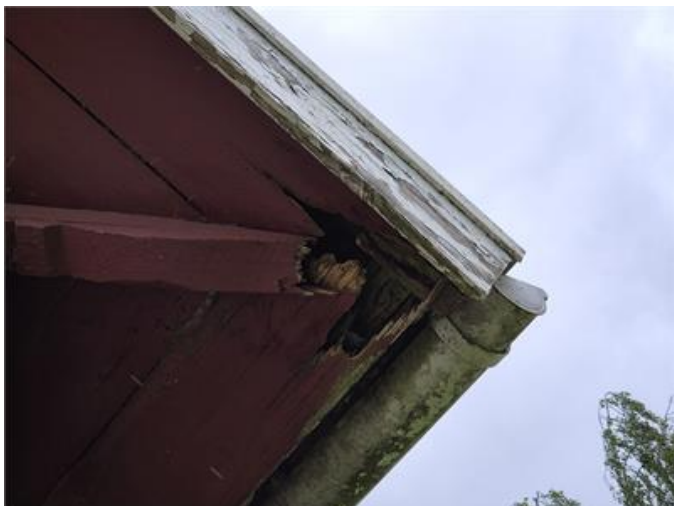
| Besiktningsresultat | | | | | |
|---|---|---|---|---|---|
| Tak | | | X | | - Taket har äldre standard och dess tekniska livslängd anses vara passerad, takpapp finns ej under tegelpannorna. Taket bedöms vara i behov av omläggning (ej det nya plåttaket ovan entrén), se även info på protokollets näst sista sida Pos. 2.<br>- Mossa förekommer på taket.<br>- Skada har noterats i takfot, se bild.<br>Taket besiktades från takstege. |

Bild på skada i takfoten.

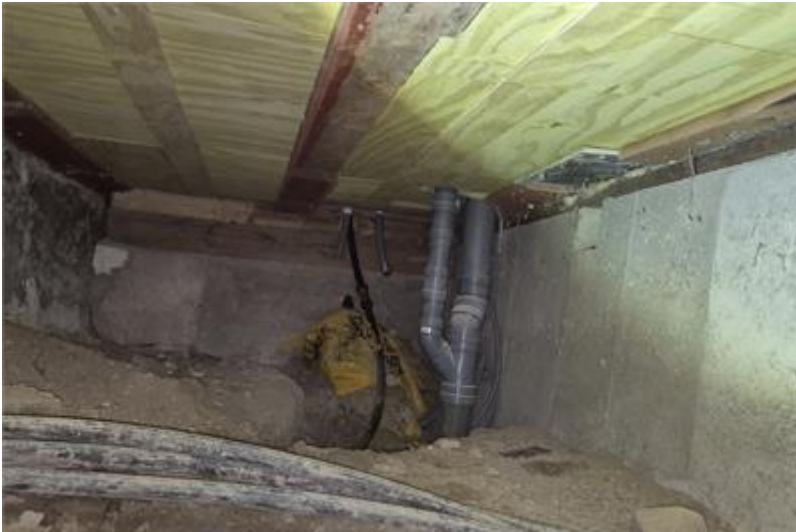
Det kritiska gränsvärdet för mikrobiell tillväxt brukar anges till ca 15-17% fuktkvot (FK).

FK uppmättes till 10%.
