**Fastighetsuppgifter**

BORÅS  
LINDEBERGSHULT 1:80

Alingsåsvägen 84  
51842 Sjömarken

| Uppdragsnummer | B4622 |

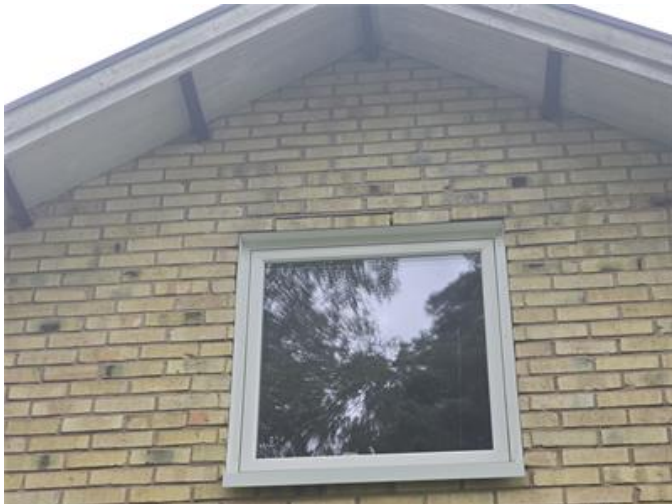
| Besiktningsresultat | | | | | |
|---|---|---|---|---|---|
| Fasad sten | | | X | | Lösa tegelstenar noterades ovan delar av fönster. Vidare förekommer sprickor och frysskadade stenar/fogar. För vidare kontroll av orsak och omfattning rekommenderas kontakt med en fackman. |

Översiktsbild, tegelfasad där delar av stenar ovan fönster släppt.

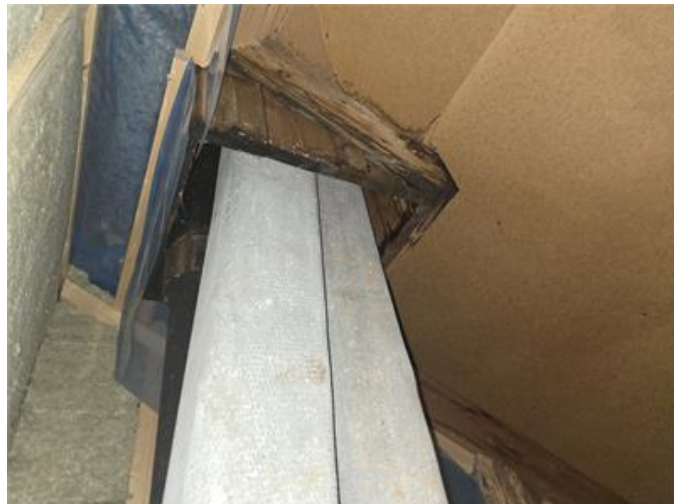
| Besiktningsresultat | | | | | |
|---|---|---|---|---|---|
| Sidovind 1 | | X | | | Fuktfläckar förekommer i underlagstaket kring genomföring. Vid fuktindikering noterades inga avvikande värden. Se kommentar/riskanalys. |

Fuktfläckar förekommer i underlagstaket, dessa fuktfläckar var vid besiktningstillfället torra och bedöms vara från tiden innan takomläggningen. Det rekommenderas att dessa hålls under uppsikt och ökar fuktfläckarna i storlek eller annan förändring sker bör kontakt tas med en fackman för erforderliga åtgärder.

Fukthäcken i underlagstak, sidovind 1.

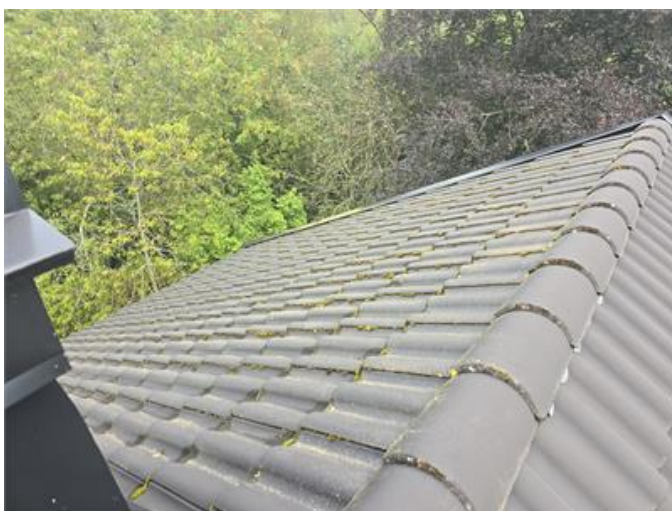
| Besiktningsresultat | | | | | |
|---|---|---|---|---|---|
| Tak | | X | | | Yttertaget är kontrollerat från marknivå samt taksteg. Det noterades mosspåväxt på takpannor. Se kommentar/riskanalys. |

Mossan binder fukt, detta kan påverka taket negativt. Om det finns mossa på taket en längre tid kan det inte uteslutas att det kommer uppstå skador på taket, vilket i sin tur påverkar underliggande material och orsakar skador som påverkar byggnaden negativt.

Översiktsbild, yttertak.

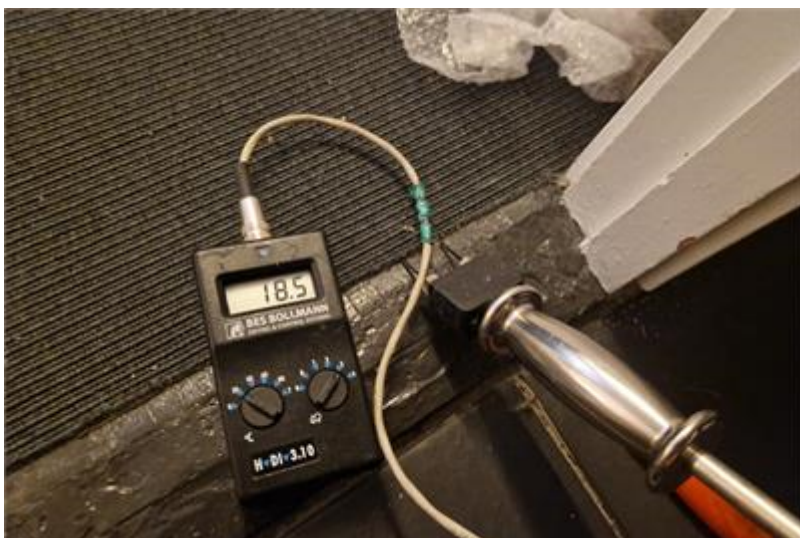
| Konstruktionsuppbyggnad | Påbyggda golv- och väggkonstruktioner av/med organiska material i direktkontakt med betongplatta och källarväggar. |

Kontroll har skett genom otätheter i konstruktionerna samt stickprovsmässig fuktkvotsmätning. Vid fuktkvotsmätningen noterades värden kring 18-19 % fuktkvot, vilket är över gränsvärdet för mikrobiell tillväxt som brukar anges till ca 17%FK. En avvikande lukt upplevdes från konstruktionerna, vilket indikerar på fuktpåverkan.

Påbyggda konstruktioner av/med organiska material riskerar, på grund av naturlig fuktpåverkan, att få mikrobiella skador som i sin tur kan leda till att elak lukt uppstår. Notera att stickprovsmässig undersökning är utförd. För att säkert fastställa konstruktionernas kondition och fuktstatus måste en mer omfattande undersökning utföras. Med fördel kan konstruktionerna i fråga bytas ut mot ett mer fuktsäkert alternativ.
