# Besiktningsprotokoll

Anticimex Försäkringsbesiktning i samarbete med Fastighetsbyrån

| Fastighetsadress:<br>Vallmostigen 7 | |

| Besiktningsdatum:<br>2025-05-30 | Protokollnummer:<br>69033115 |

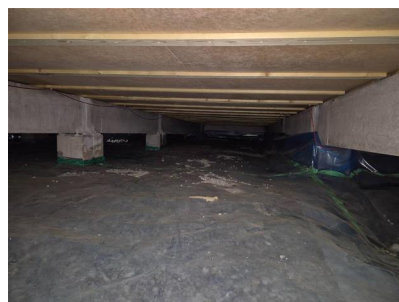
### Utvändigt / Krypgrund

Vid kontroll av konstruktionen i krypgrund uppmättes fuktvärden under kritisk fuktnivå för mikrobiell tillväxt och normal lukt upplevdes.

Golvbjälklaget ovan den uteluftsventilerade krypgrunden riskerar att drabbas av fuktskador på grund av naturlig fuktpåverkan. Detta kan i sin tur leda till mikrobiella skador som kan leda till att mikrobiell lukt sprids till boendemiljön.

Fuktkvoten uppmättes till 13 %. Riskgränsen är över 17%.

Marken är plastad. Träskyddsbehandlat virke förekommer mot trossbotten.
