# Besiktningsprotokoll

Anticimex Försäkringsbesiktning i samarbete med Fastighetsbyrån

| Fastighetsadress:<br>Malinbodaplan 38 | |

| Besiktningsdatum:<br>2025-05-27 | Protokollnummer:<br>69040670 |

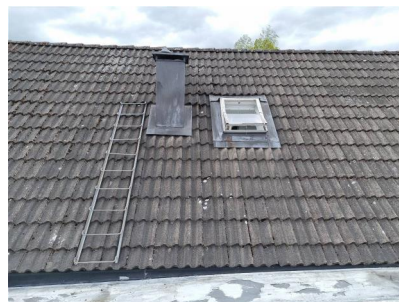
Yttertaket är äldre.

Takpannor, plåtdetaljer och underlagspapp har enligt vår bedömning en begränsad livslängd. Eftersom husets taktäckning är äldre har det ett minskat motstånd mot vatteninträngning. Detta i sin tur kan leda till fuktskador på träläkt och vidare ner i underliggande konstruktioner.

Yttertaket är äldre men inga tecken på läckage observerades men som köpare bör man prioritera en omläggning av taket i en kommande underhållsplan.

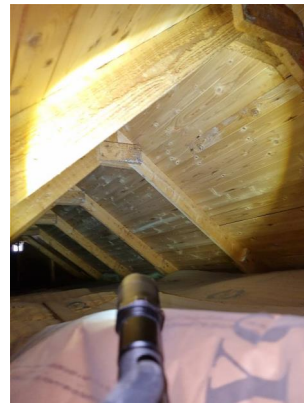
Vid kontroll av vinden uppmättes fuktvärden under kritisk fuktnivå för mikrobiell tillväxt och en normal lukt upplevdes.

Fuktkvoten i underlagstak/takbjälkar uppmättes vid besiktningstillfället till <6 % (Gränsvärde 17%).

Vinden är besiktad från luckan då landgångar saknas.

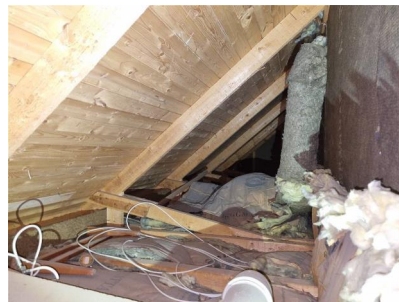
Vid kontroll av vinden uppmättes fuktvärden under kritisk fuktnivå för mikrobiell tillväxt och en normal lukt upplevdes.

Fuktkvoten i underlagstak/takbjälkar uppmättes vid besiktningstillfället till 9 % (Gränsvärde 17%).

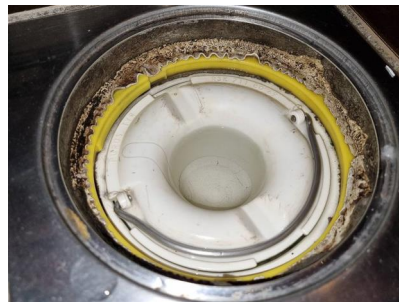
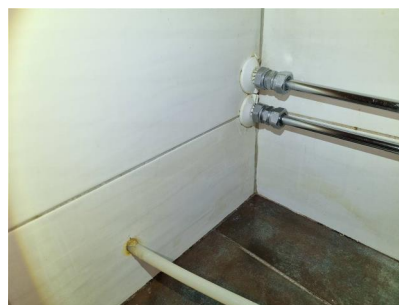
Tätskikt sticker ut under klämringen i golvbrunnen.  
Rör genomföring finns i vägg och otätheter förekommer.

När tätskikt är felmonterat i golvbrunnen och rör genomföringar finns i dusczonen innebär det risk för fuktskador. Vatten kan tränga ner i omkringliggande konstruktioner med fuktrelaterade skador som följd.

Normala fuktvärden indikerades mot klinker/kakel.

Fuktindikering utfördes i husets våtrum utan anmärkning och inga okulära tecken på pågående fuktskador noterades. Otäta genomföringar finns dock vid plats för bad/dusch som man bör täta för att förhindra framtida skador.

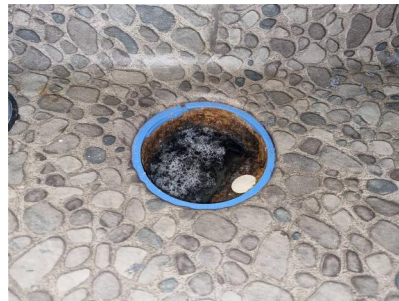
Golvbrunnen är inte utbytt i samband med renovering och är en äldre gjutjärnsbrunn.

Risk finns att det nya tätskiktet inte har kunnat anslutas till golvbrunnen på ett riktigt sätt, vilket kan leda till fuktskador i omkringliggande konstruktioner.

Fuktindikering i utrymmet gav inga förhöjda fuktindikationer.

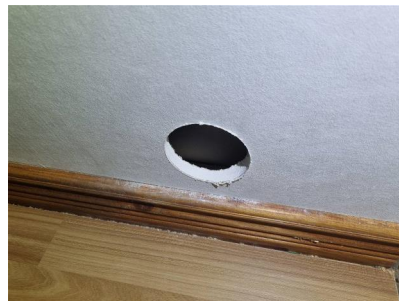
Vid kontroll av väggsyllar uppmättes fuktvärden under kritisk nivå för mikrobiell tillväxt och normal lukt upplevdes.

Fuktkvoten uppmättes till <6 % i ovankant på hjärtväggssyll. Det finns risk för mikrobiell tillväxt om den relativa fuktigheten (RF) i den omgivande luften är över 75 %. I furuvirke motsvarar det en fuktkvot (FK) på 17 %.

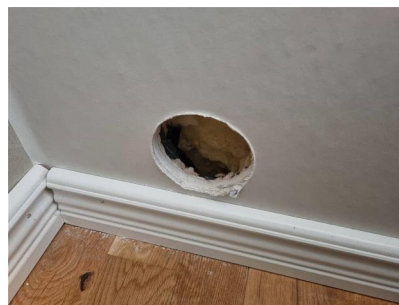
Vid kontroll av väggsyllar uppmättes fuktvärden under kritisk nivå för mikrobiell tillväxt och normal lukt upplevdes.

Fuktkvoten uppmättes till 6% i ovankant på ytterväggssyll. Det finns risk för mikrobiell tillväxt om den relativa fuktigheten (RF) i den omgivande luften är över 75 %. I furuvirke motsvarar det en fuktkvot (FK) på 17 %.

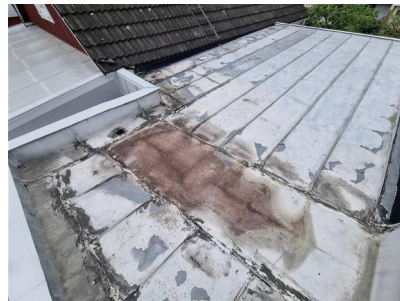
Tätningar har börjat släppa och svackor finns.

Brister i taktäckningen kan leda till att regn- eller smältvatten tränger ner i underliggande takkonstruktion och orsakar fuktskador.

Garagetaket är klätt med plåt och tidigare ägarna har tätat skarvar och dessa har börjat släppa vilket är bra att åtgärda för att förhindra eventuella läckage i framtiden, det finns även färgflagor på taket.
