Besiktningssprotokoll

Anticimex Försäkringsbesiktning i samarbete med Fastighetsbyrån

Fastighetsbeteckning: Skördemannen 18	
Fastighetsadress: Nordgatan 8	
Postnummer: 543 30	Ort: Tibro

Besiktningdatum: 2025-05-28	Protokollnummer: 69034148
Temperatur: 13 °C	Väderlek: Halvklart
Tekniker: Andreas Lembke	
E-post: andreas.lembke@Anticimex.se	
Kontor: Skövde	
Närvarande: Fastighetsägare samt besiktningstekniker Andreas Lembke, anticimex

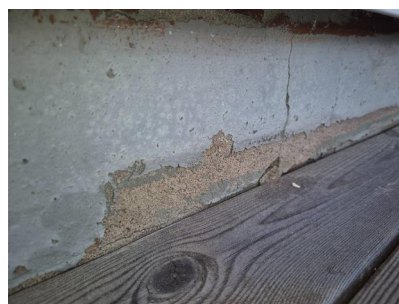
- Sprickor och putssläpp förekommer på sockeln.

Dessa bedöms inte ha lett till bakomliggande skador.

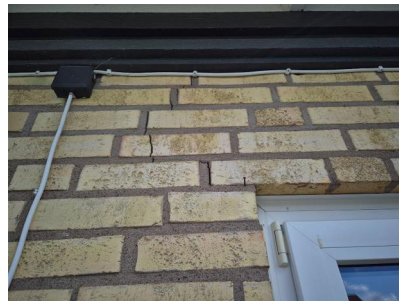
- Sprickor finns i tegelfasaden.

Dessa bedöms inte ha lett till bakomliggande skador.

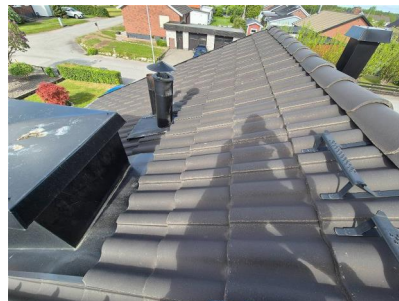
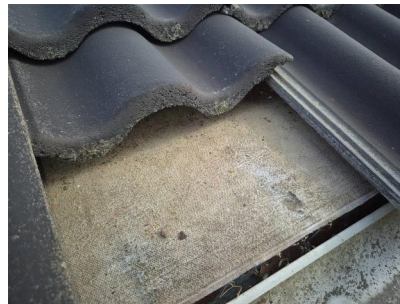
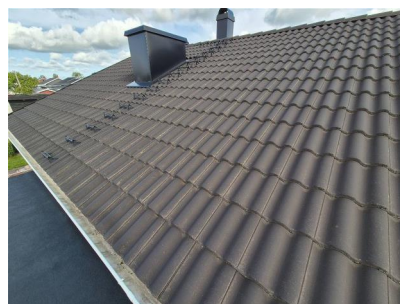
- Några vindskiveplåtar är bristfälligt monterade och spikade från ovansidan utan tätbricka.

- Nedre pannrad ligger dikt an takduken.

Ovanstående noteringar innebär en ökad risk för fuktskador.

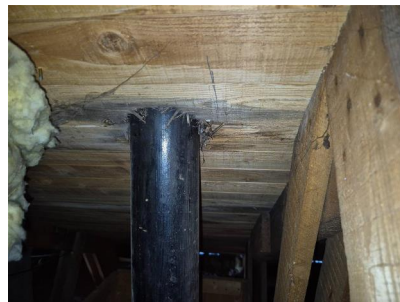
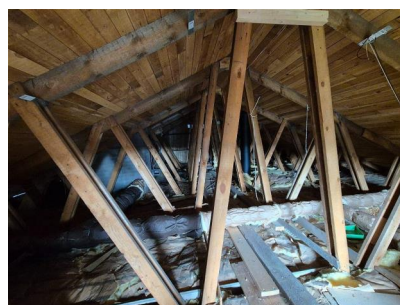
- Missfärgning noteras runt avloppsluftare. Vid besiktningstillfället uppmättes inga förhöjda fuktvärden.

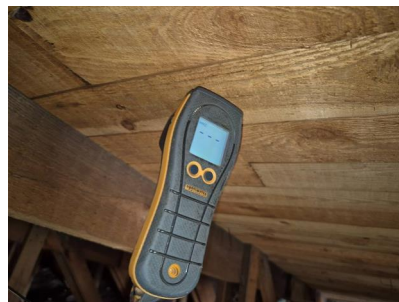
Vid kontroll av vinden uppmättes fuktvärden under kritisk fuktnivå för mikrobiell tillväxt och en normal lukt upplevdes. Fuktkvoten i underlagstak/takbjälkar uppmättes till <8 %. Gränsvärdet är 17 %.

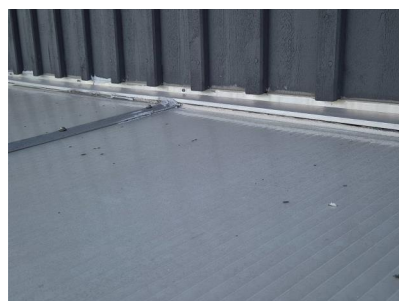
- Otätheter noteras mellan tak och ståndplåt. Vid kraftig nederbörd finns risk att vatten tränger in via taket.
- Missfärgningar noteras på vägg ovan fönster. Torra vid besiktningstillfället.

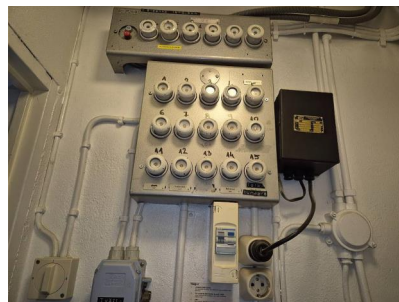
- Jordfelsbrytare finns endast på golvvärmen i dusch/wc.

Det finns inget krav att hus byggda före år 2000 ska ha jordfelsbrytare. Jordfelsbrytaren minskar dock risken för personskador och brand orsakade av elanläggningen.

Kontakta en elektriker för installation av jordfelsbrytare på hela elcentralen.

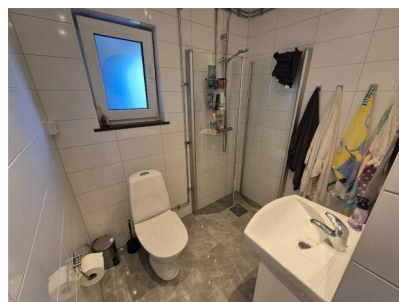
- Bomljud noteras i enstaka klinkerplattor.

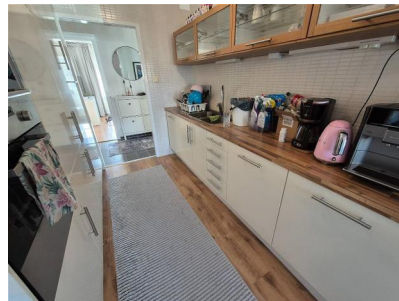
- Fuktskydd saknas i diskbänksskåp samt under diskmaskin.
- Avstängningsventil är placerad i diskbänksskåpet, denna skall placeras ovan diskbänk.

Utan fuktskydd är det svårt att upptäcka läckage från rörledningar. Vatten kan då tränga in i omkringliggande konstruktioner och orsaka fuktskador.

För att upptäcka eventuella läckage, installera ett fuktskydd.

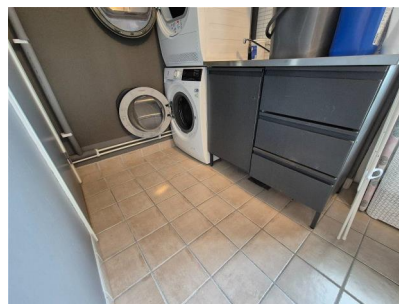
- Ursprunglig plastmatta finns under klinkerplattorna.
- Bomljud noteras i klinkerplattor.

Eftersom yttskiktet i utrymmet består av klinker som lagts direkt på befintlig plastmatta kan vidhäftningen mellan klinker och plastmatta vara svår att uppnå. Risk finns att klinkerplattorna släpper från underlaget.

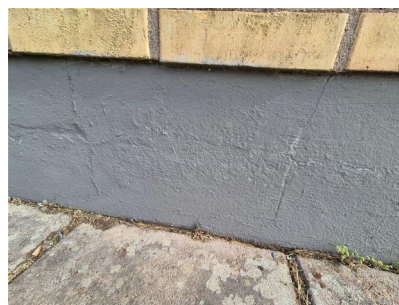
- Sprickor finns i sockel.

Dessa bedöms inte ha lett till bakomliggande skador.

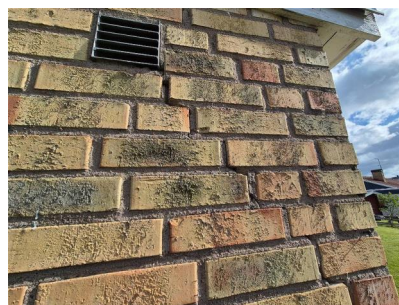
- Sprickor finns i tegelfasaden.

Detta kan leda till fukt- och frysskador i konstruktionen.

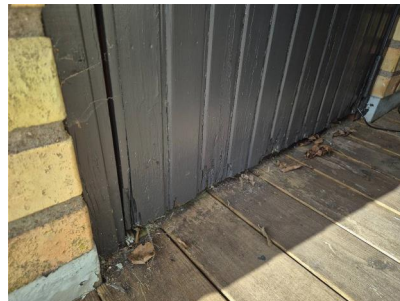
- Tröskelbleck saknas under dörr.

Avsaknad av tröskelbleck medför att det finns risk för att vatten kan rinna in och orsaka fuktskador på tröskel och/eller i kringliggande vägg och bjälklag.

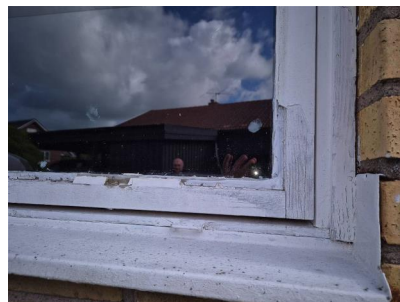
- Fönster är i behov av målning/underhåll.

Fönsterbågar och fönsterkarmar där målningsbehov finns riskerar att få fukt- och rötskador på grund av sämre vattenavvisande förmåga.

För att öka livslängden på fönster rekommenderas målning och underhåll.

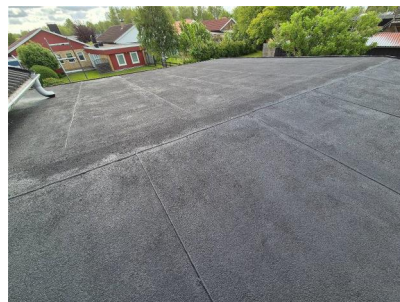
- Takpappen är äldre.

Tättskiktet på ett papptak har enligt vår bedömning en begränsad livslängd. Eftersom takpappen är äldre har det ett minskat motstånd mot vattengenomträngning. Detta i sin tur kan leda till att takkonstruktionen drabbas av fuktskador.

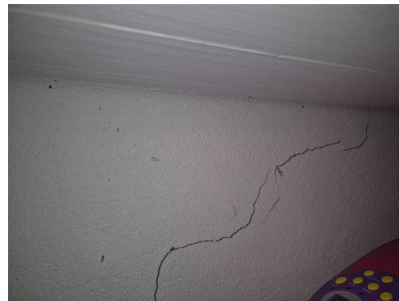
- Sprickor noteras i vägg.

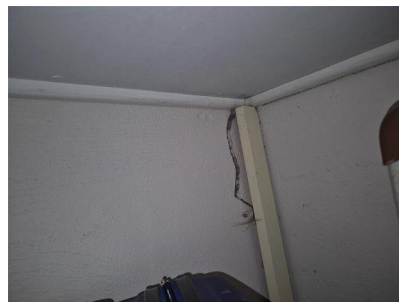
- Spricka noteras i vägg.
