# Besiktningsprotokoll

Anticimex Försäkringsbesiktning i samarbete med Fastighetsbyrån

| Fastighetsadress:<br>Rimmarevägen 20 | |

| Besiktningsdatum:<br>2025-05-22 | Protokollnummer:<br>69017137 |

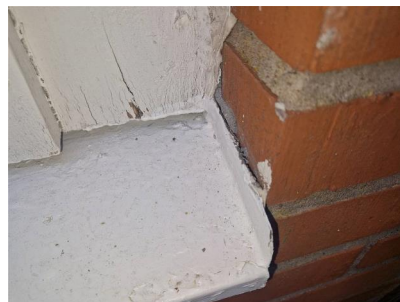
Fasadbleck är otäta vid infästningar.  
En glipa finns mellan tegelfasaden och träfasaden i hörn åt sydväst.

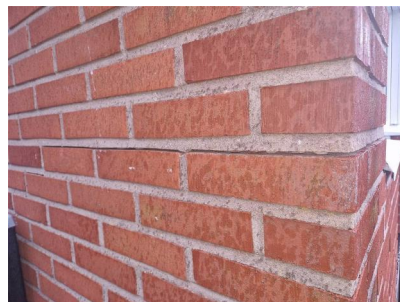
En större spricka finns i tegelfasaden och sockeln i hörn åt sydost.  
Kontakta fackman för kontroll samt för bedömning av eventuella åtgärder.

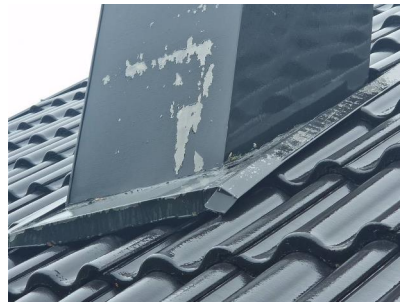
Plåthuvorna är inte utbytta vid takreoveringen och är inte formklippta mot takpannorna.  
Vindskivorna är något smala.

Risk finns att vatten kan tränga in och orsaka fuktrelaterade skador på underliggande konstruktioner.

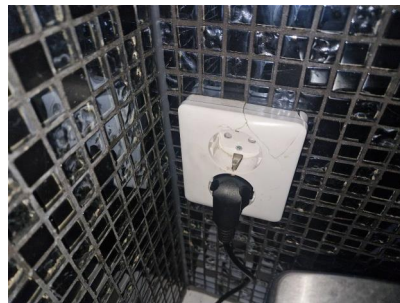
Dock är ett hölje till ett vägguttag i köket trasigt och bör bytas.

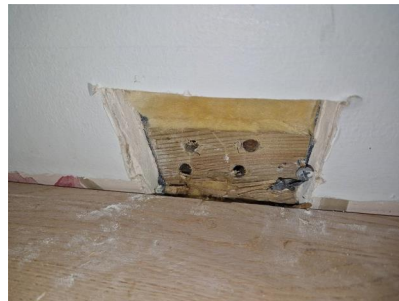
En svag avvikande lukt noterades i ytterväggens golv-/väggvinkel åt norr på ett par ställen.

Ett provhål togs upp i nederkant av matplatsens yttervägg åt norr.

Syllen består av tryckimpregnerat virke och ligger endast på en drevremsa av mineralull.

Fuktkvoten uppmättes i innerkant av syllen till 15 %.

Hål borrades ut i syllens nederkant ca 3-4 cm och fuktkvoten mättes där till 21 %. En bit längre upp mättes 17 %.

Det finns risk för mikrobiell tillväxt om den relativa fuktigheten (RF) i luften är över 75 %, vilket i gran- och furuvirke motsvarar en fuktkvot (FK) på ca 17 %.

För att konstatera orsaken till och omfattningen av de fuktrelaterade skador som noterades rekommenderas att en fördjupad undersökning utförs. Observera att rekommendationen gäller hela grundläggningen.

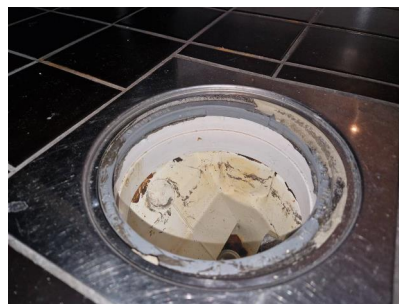
Bristerna avvikelser från då gällande branschregler vilket kan leda till fuktskador i omkringliggande konstruktioner.  
Fackmässigt utförande innebär att arbetet ska utföras enligt Boverkets byggregler, gällande branschregler samt monteringsanvisningar för samtliga material. Om dessa regler och anvisningar inte följs och en skada inträffar riskerar man att få en nedsatt eller utebliven skadeersättning från sitt försäkringsbolag (villahem).

Golvbrunnen är inte utbytt vid renovering.  
Golvbrunnsmanschetten sticker felaktigt ut under klämringen.  
Rör genomföringar finns i golvet under varmvattenberedaren.  
Golvfallet är bristfälligt utfört.
