# Besiktningsprotokoll

Anticimex Försäkringsbesiktning i samarbete med Fastighetsbyrån

| Fastighetsadress:<br>Strandängsvägen 2 | |

| Besiktningsdatum:<br>2025-05-22 | Protokollnummer:<br>69009882 |

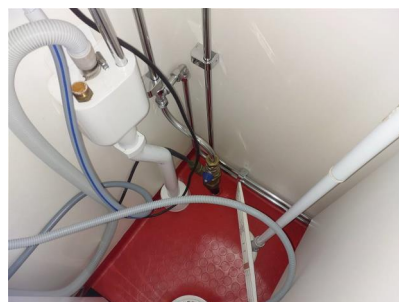
Rör genomföring finns i golv.

Rör genomföringar i golvet medför en ökad risk för att vatten tränger ner i omkringliggande konstruktioner och orsakar fuktskador.
