**Fastighetsuppgifter**

Rydsberg 8:136

Norra Rydsbergsvägen 70

| Uppdragsnummer | O28147 |

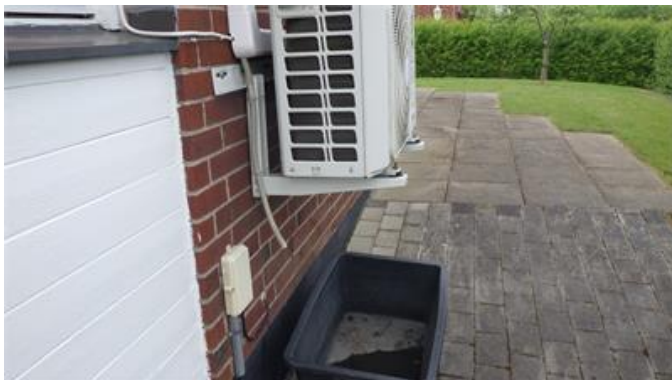
| Besiktningsresultat | | | | | |
|---|---|---|---|---|---|
| Fasad | | X | | | Värmepumpens utomhusdel släpper ut vatten vid huslivet, se kommentar/riskanalys. Det står idag ett uppsamlingskärl under pumpen för att förhindra ökad fuktighet i grunden. |

**Fasad:** Om kondensvatten från värmepumpens utomhusdel som är monterad på fasaden inte leds bort utan får rinna ut i anslutning till byggnaden finns det en risk att man ökar fukttillskottet i grundkonstruktionen som då kan orsaka skador i byggnaden.

Luftvärmepumpens utomhusdel vid fasaden

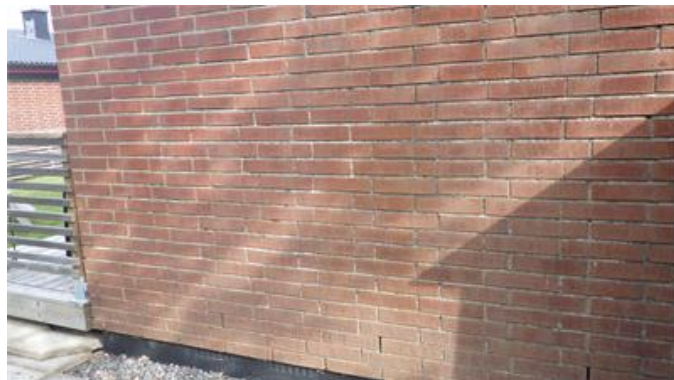
| Besiktningsresultat | | | | | |
|---|---|---|---|---|---|
| | | | X | | Enstaka fogar har släppt ur fasaden. Kontakta en fackman för bedömning och eventuell åtgärd. |

Fogar som lossnat ur fasaden

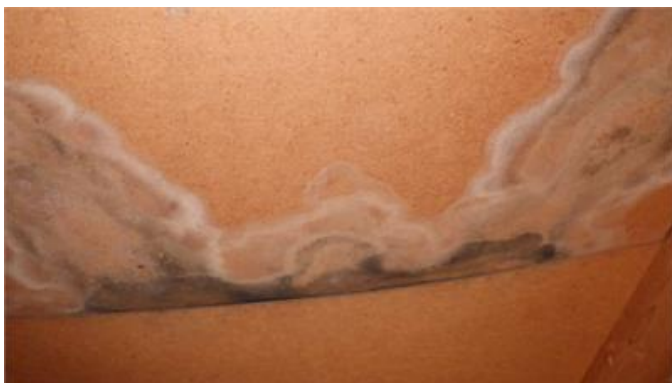
| Besiktningsresultat | | | | | |
|---|---|---|---|---|---|
| Vind | | X | | | Det noterades fuktfläckar på träfiberskivorna i yttertaket som sitter under takplåten, vilket bör kontrolleras regelbundet för att fastställa om åtgärdsbehov föreligger. Fläckarna var torra vid besiktningen. |

Fuktfäckar på träfiberskivorna i taket på vinden
