# Besiktningssprotokoll

Anticimex Försäkringsbesiktning i samarbete med Fastighetsbyrån

Fastighetsbeteckning: Visbyhackan 3	
Fastighetsadress: Furulundsgatan 26	
Postnummer: 621 54	Ort: Visby

Besiktningdatum: 2025-05-26	Protokollnummer: 69021811
Temperatur: 17 °C	Väderlek: Klart
Tekniker: Jimmy Nylander	
E-post: jimmy.nylander@anticimex.se	
Kontor: Kalmar	
Närvarande: Säljare Roger och Linda

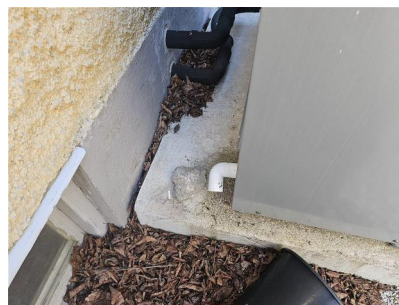
Kondensvatten från luftvärmepumpens utedel leds inte bort från husgrunden.

Detta medför ökad risk för att vatten tränger in i anslutande konstruktioner, vilket i sin tur kan leda till fuktrelaterade skador. Observera att besiktning av byggnadens värmesystem eller värmepumpen inte har ingått i uppdraget.

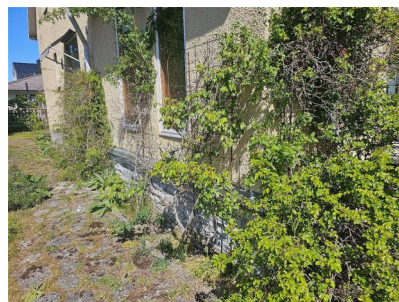
Växter finns i anslutning till grundmur.

När det finns rabatter och växter nära grundmuren finns risk att fukt stannar kvar i väggarna. Detta kan i sin tur orsaka invändiga fuktskador. Växternas rötter kan också skada grundmuren och sätta dräneringsledningen ur funktion.

Området närmast huset rekommenderas att vara fritt från växtlighet.

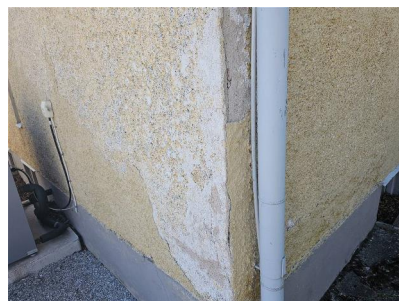
Putsad fasad har putssläpp samt sprickor.

Då den putsade fasaden har brister finns risk att vatten tränger in i bakomvarande konstruktion med fuktrelaterade skador som följd.

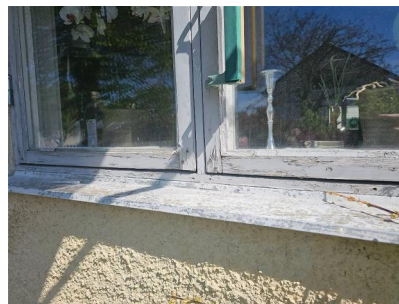
Fönster är i behov av målning/underhåll.

Fönsterbågar och fönsterkarmar där målningsbehov finns riskerar att få fukt- och rötskador på grund av sämre vattenavvisande förmåga.

För att öka livslängden på fönster rekommenderas målning och underhåll.

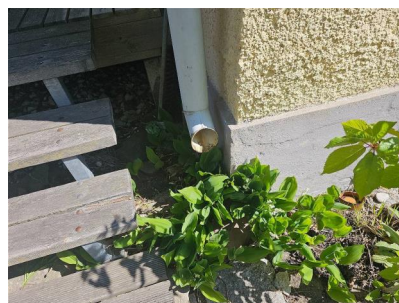
Stuprör är inte anslutet till markledning.

Stuprör som inte är anslutet till markledning kan medföra en ökad fuktbelastning på grundmur/sockel som i sin tur kan leda till fuktrelaterade skador.

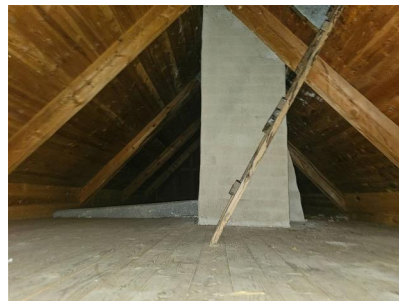
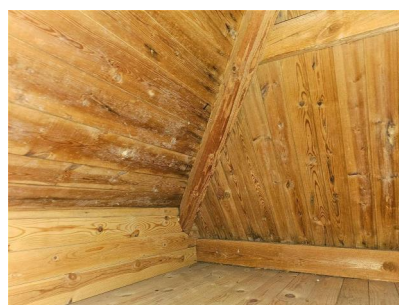
Vid kontroll av vinden uppmättes fuktvärden under kritisk fuktnivå för mikrobiell tillväxt och en normal lukt upplevdes. Fuktkvoten i underlagstak/takbjälkar uppmättes till 11 %.

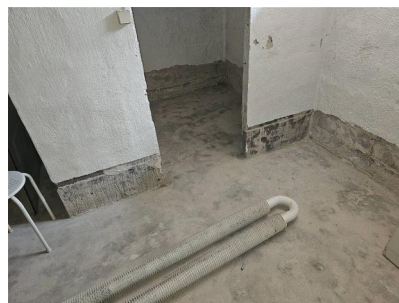
Renovering pågår efter att vatten kommit upp i avloppssystemet från gatan.

Ärendet är en försäkringsskada och är under utredning

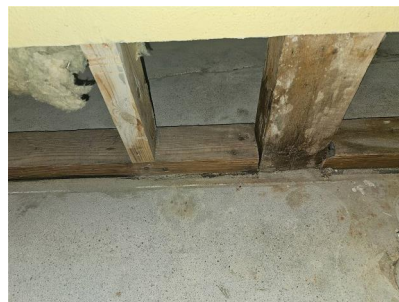
Trädetaljer i kontakt med betonggolvet och källarvägg.

Trädetaljer (trösklar, innervägg mm) kan via kapillärkraft bli fuktiga vilket kan leda till fuktskador. Vid misstanke om detta bör dessa delar bytas ut.

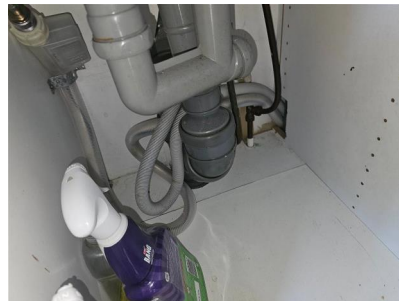
Fuktskydd saknas i diskbänksskåp.

Utan fuktskydd är det svårt att upptäcka läckage från rörledningar. Vatten kan då tränga in i omkringliggande konstruktioner och orsaka fuktskador.

För att upptäcka eventuella läckage, installera ett fuktskydd.

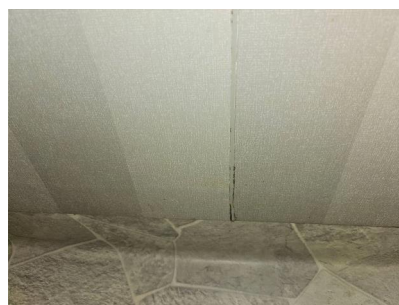
Våtutrymmet har äldre yt-/tätskikt.  
-Sprickor i skarv i duschhörna

Eftersom funktionen, som innebär att ytskiktet/tätskiktet ska vara vattentätt, kan vara nedsatt finns en ökad risk att vatten tränger igenom ytskiktet/tätskiktet med vattenskador i omkringliggande konstruktioner som följd.

Fuktindikering i utrymmet gav inga förhöjda fuktindikationer.
