**Fastighetsuppgifter**

Landvetters-Buarås 1:37

Buarås 112

| Huset är ett 1-planshus med källare. | 1968 |

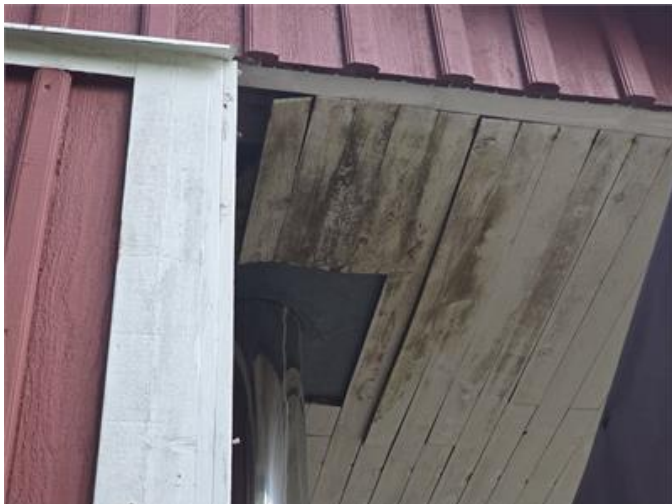
| Besiktningsresultat | | | | | |
|---|---|---|---|---|---|
| | | | x | | Fuktpåverkan/missfärgningar förekommer i takfot kring genomföring för rökrör. För att fastställa dessa exakta orsak och omfattning rekommenderas en vidare undersökning. |

Exempelbild, skada i takfot kring genomföring för rökrör.

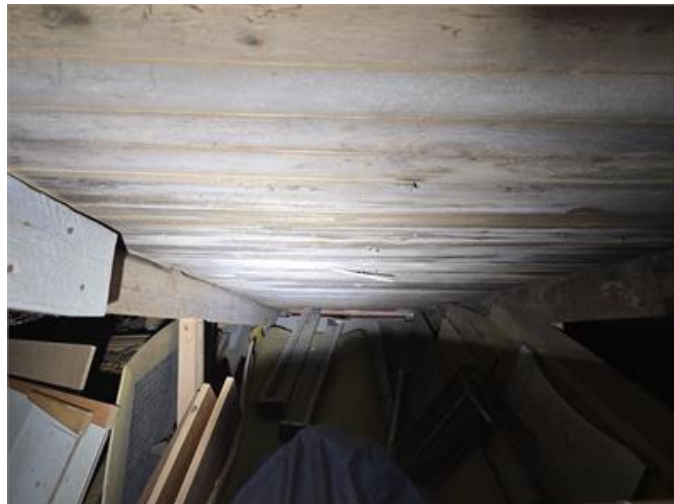
| Besiktningsresultat | | | | | |
|---|---|---|---|---|---|
| Vind | | | x | | Fuktfläckar noterades i underlagstak kring genomföringar. Vid stickprovsmässig fuktindikering noterades inga avvikande värden. Vidare förekommer mikrobiell påväxt på underlagstaket. Se kommentar/riskanalys. |

När det finns brister i tätningen mellan ett kallt och ett varmt utrymme finns det en risk att relativt varm och fuktig luft kommer ut från det varma utrymmet till det angränsande kalla utrymmet och träffar en kall yta och kondenserar. Missfärgning på yttertakskonstruktionen är en indikering på att inneluften har kommit ut i vinden så att ett gynnsamt klimat för en mikrobiell tillväxt har uppstått. Det kan vara en indikering på att ventilationen inomhus är undermålig. Får detta fortgå finns det en risk att man kan få skador på konstruktioner som i en förlängning påverkar byggnaden och inomhusmiljön negativt.

Exempelbild, mikrobiell påväxt underlagstak, vind.

Det rekommenderas vidare att hålla fläckarna under noggrann uppsikt, skulle de öka i omfattning eller storlek är det viktigt att ta reda på orsak och omfattning.

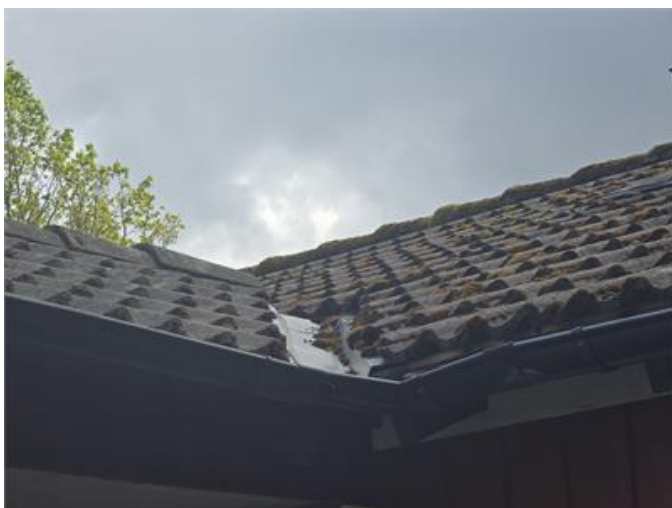
| Besiktningsresultat | | | | | |
|---|---|---|---|---|---|
| Tak | | x | | | Yttertaget har passerat tiden för sin tekniskt förväntade livslängd. Brister förekommer, ex.vis trasiga/defekta takpannor intill rännal och mosspåväxt på takpannor. Se kommentar/riskanalys. |

Då taktäckningen är av äldre standard och har brister har det ett minskat motstånd mot vatteninträngning. Detta i sin tur kan leda till fuktskador på takkonstruktionen vilket kan påverka byggnaden och dess inomhusklimat negativt.

Exempelbild, brister kring vinkelränna tak.

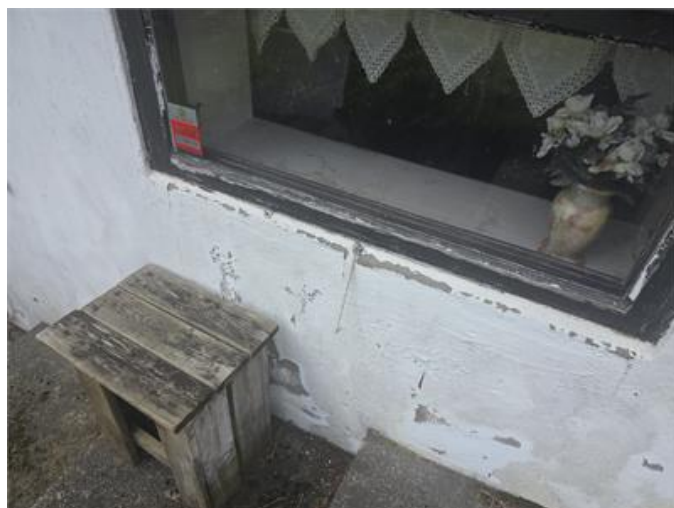
| Besiktningsresultat | | | | | |
|---|---|---|---|---|---|
| Fönster/Dörrar | | x | | | Målning/underhållsbehov förekommer på husets äldre fönster/dörrar. Se kommentar/riskanalys. |

När det finns brister i underhållet och kittningen av fönster och snickerier finns det en risk att man kan få skador i det organiska materialet vilket kan påverka byggnaden och inomhusmiljön negativt.

Exempelbild, målning/underhållsbehov äldre fönster.

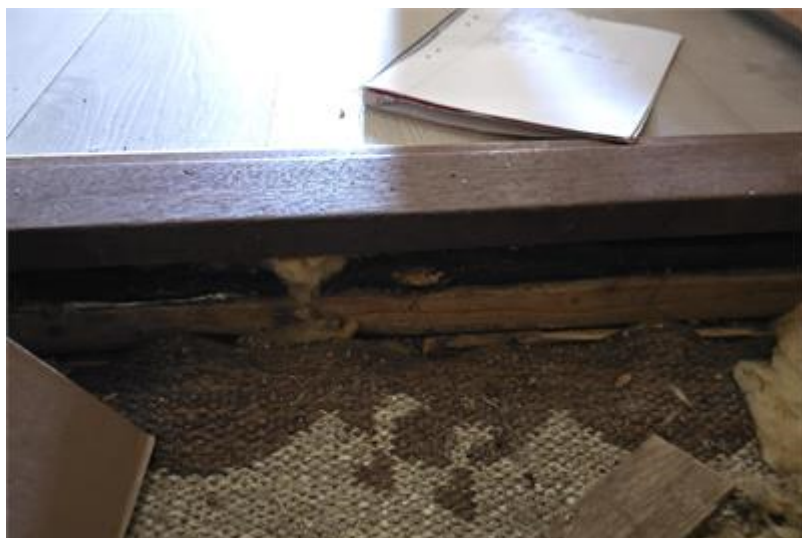
Kontroll har skett genom otätheter i konstruktionerna. Fuktkvotsmätning utfördes stickprovsmässigt med värden mellan 17-19%FK, där gränsvärdet för mikrobiell tillväxt brukar anges till ca 17%FK. En avvikande lukt upplevdes.

Påbyggda konstruktioner av/med organiska material riskerar, på grund av naturlig fuktpåverkan, att få mikrobiella skador som i sin tur kan leda till elak lukt.

Notera att stickprovsmässig undersökning är utförd samt att mätvärden normalt sett kan variera. För att säkert fastställa konstruktionernas kondition och fuktstatus måste en mer omfattande undersökning utföras. Rekommendationen gäller hela källarplan.
