# Besiktningsprotokoll

Anticimex Försäkringsbesiktning i samarbete med Fastighetsbyrån

| Fastighetsadress:<br>Bästorp 285 | |

| Besiktningsdatum:<br>2025-05-27 | Protokollnummer:<br>69027402 |

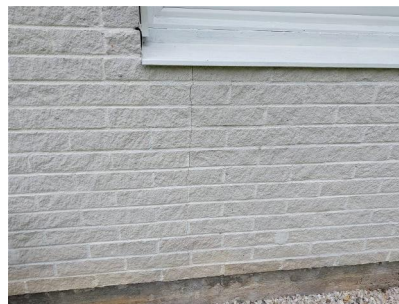
- Sprickor noterades på några ställen.
- Lokalt förekommer växtlighet mot fasaden.

Risk för fuktinträngning med frostsprängning eller skador i bakomliggande konstruktion som möjlig följd.

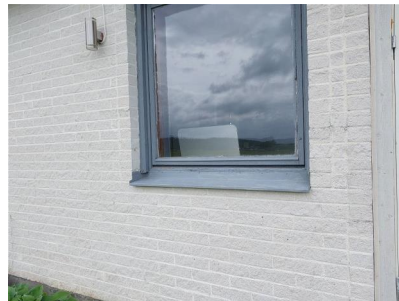
- Ett äldre fönster på husets östra sida har rötskador och behöver bytas ut. Viktigt är då att även kontrollera eventuella följskador i angränsande konstruktioner.
- Entrédörren saknar tröskelbleck.

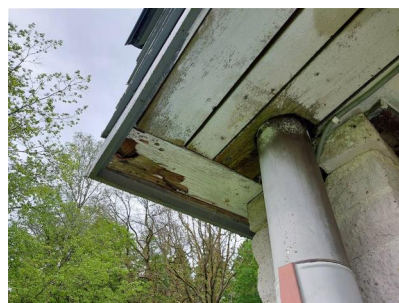
- Rötskada noterades i sydöstra hörnets taksprång.
- Anlita snickare för kontroll av orsak och omfattning.

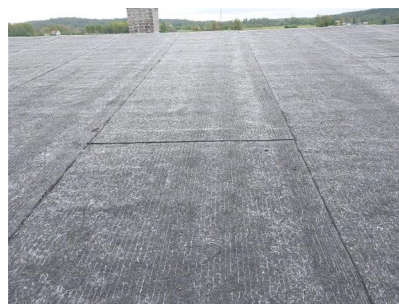
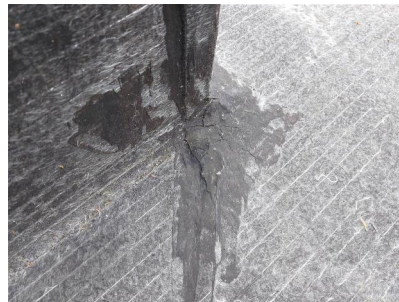
- Taket har av säkerhetsskäl enbart besiktigats från uppställd stege.
- Taktäckningen börjar bli ålderstigen.
  - Krackelerad tätningsmassa noterades vid genomföringar i yttertaket.

När ett tak åldrats och även andra brister finns föreligger risk för läckagerelaterade skador i läkt och underliggande konstruktioner.

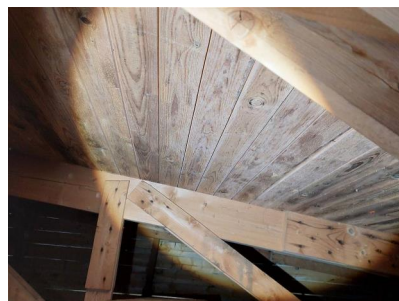
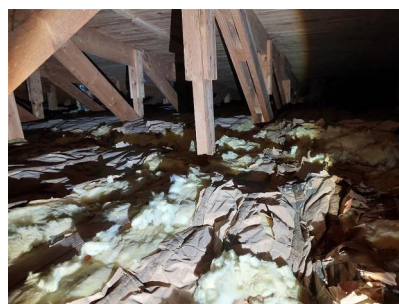
- Mikrobiell påväxt (konvektionspåverkan) förekommer på underlagstaket.

Mikrobiell påväxt på underlagstaket indikerar att det underliggande boutrymmet har bristfällig allmänventilation. Inomhusproducerad fukt når då det kallare vindsutrymmet vilket leder till denna effekt. Lämpligt är att förbättra bostadsutrymmets allmänventilation och säkerställa att vindsbjälklaget är tätt. Se även bifogat faktablad "Vind-Ouppvärmt utrymme".

Fuktkvoten i underlagstaket uppmättes till 10 % vilket är normalt för årstiden och under gränsvärde (17 %) för tillväxt av mikroorganismer.

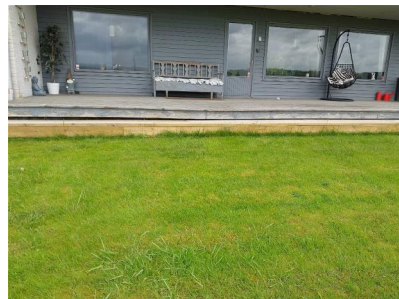
- Altanen är ojämnt i framkant.

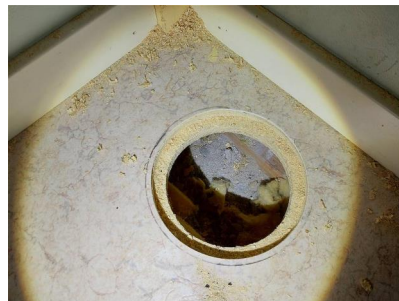
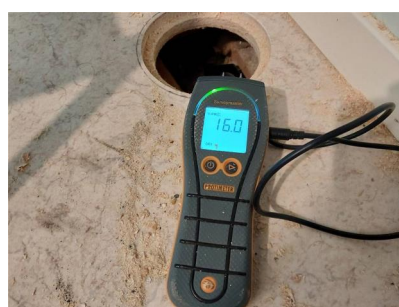
- Golvkonstruktionen består av ett mineralullsisolerat träregelverk ovan betongplattan. Motgjutna syllar och spikreglar noterades i provhål

Risk för tillväxt av mikroorganismer föreligger om den relativa fuktigheten (RF) är över 75 % vilket i trämaterial motsvarar en fuktkvot (FK) på 17 %. Vid provhåltagning i klädkammarens golv uppmättes RF till 60 % och FK till 16 %. Vid kontroll via lyftning av tröskel vid innerdörr uppmättes RF till 63 %.

Befintlig golvkonstruktion riskerar att p.g.a. naturlig markfukt att utsättas för fuktpåverkan som möjliggör tillväxt av mikroorganismer. Detta kan i sin tur innebära mikrobiella skador och/eller avvikande lukter i konstruktion och boendemiljö.

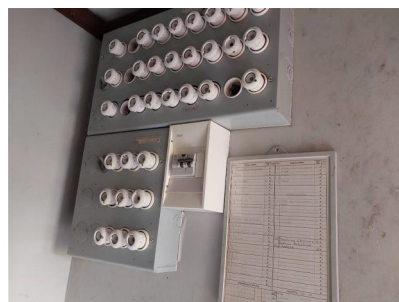
- Några säkringspositioner saknar propphuvar.

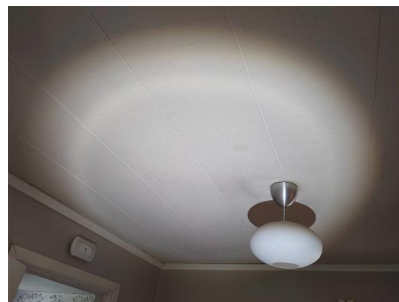
- Fuktanvisningar finns på innertaket.

Eftersom det vid ett enstaka besiktningstillfälle inte går att avgöra om missfärgningar/fuktanvisningar är aktiva eller ej bör sådana hållas under bevakning över tid. Ökar omfattningen måste detta undersökas och åtgärdas. Det kan även finnas bakomliggande skador som framkommer först vid friläggning.

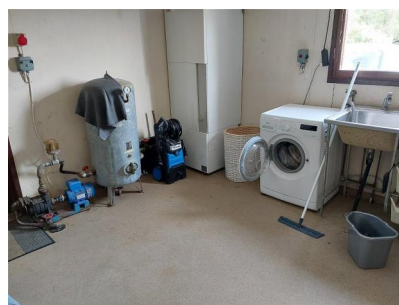
- Ålderstiget våtrum.

- Mikrobiell påväxt finns på väggen bakom hydroforen.

När våtrum är utförda enligt äldre standard och dessutom försämras med tiden föreligger risk för fuktrelaterade skador.

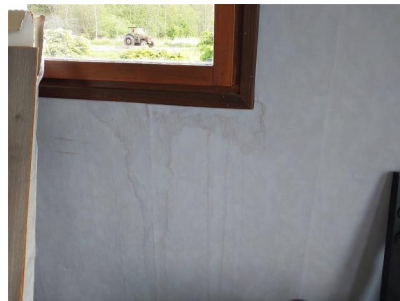
- Fuktanvisning finns på väggen vid fönstret.

Detta uppstod enligt uppgift när fönstret glömts i öppet läge. Bakomliggande skador kan finnas vilket lämpligen kontrolleras i samband med ytskiktsrenovering eller eventuellt utbyte av fönstret.

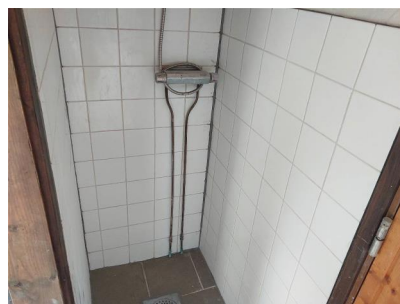
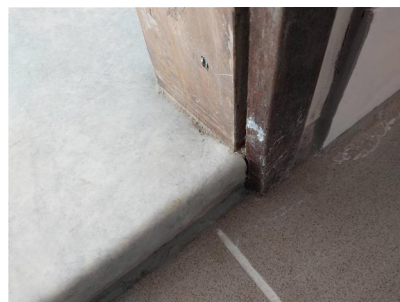
- Golvbrunnen är rostangripen.
- Otätheter finns i vägg samt vid dörrkarmen.
- Rör genomföringar finns i golvet.

Då våtrummet är att anse som uttjänt bör behörig våtrumsentreprenör anlitas för renovering innan det brukas ytterligare. I samband med sådant arbete kontrolleras även omkringliggande konstruktioner avseende eventuella följdskador.

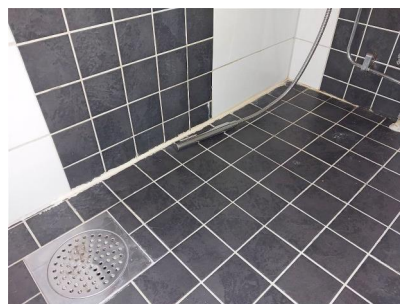
- Rör genomföringar finns i golvet i duschzonen.
- Golvbrunnen är placerad nära väggen.
- Golvfallet är bristfälligt vilket innebär att vatten kan bli kvarstående lokalt och då behöva skrapas till brunnen.
- Golvbrunnens tätskiktsanslutning (manschetten) sticker fram under klämringen vilket är en felaktig montering.

Rör genomföringar i golvet och vägnära brunn innebär risk att tätskiktsanslutningarna vid dessa kan ha varit svåra att utföra korrekt med risk för fuktrelaterade skador som följd.
