# Besiktningsprotokoll

Anticimex Försäkringsbesiktning i samarbete med Fastighetsbyrån

| Fastighetsadress:<br>Medevi 220 | |

| Besiktningsdatum:<br>2025-06-02 | Protokollnummer:<br>69042475 |

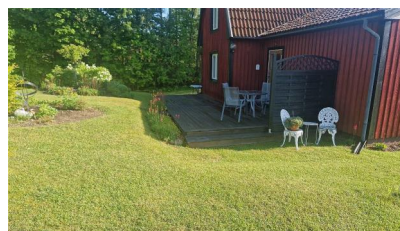
Marken lutar mot huset på baksidan.

Detta innebär en ökad fuktbelastning mot grunden vilket i sin tur kan orsaka fuktskador i huset.

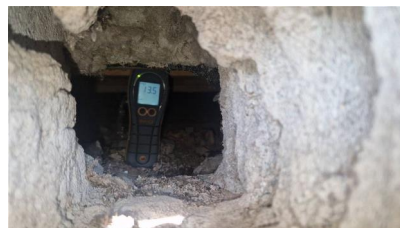
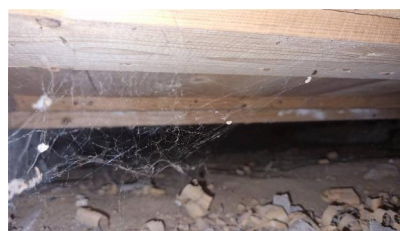
Torpargrunden har ej besiktigats då lucka till utrymmet saknas.

Uteluftsventilerade torpargrunder med bjälklag av organiskt material har ofta fuktskador, som kan resultera i mikrobiella skador (angrepp av mikroorganismer) och i värsta fall rötskador.

Genom en ventil på gavel mot vägen utfördes en fuktmätning i blindbotten. Fuktkvoten uppmättes till 14%.

Risk för mikrobiell påväxt föreligger om fuktkvoten överstiger 17%.

Inga övriga brister noterades från denna ventil.

Det finns inte plats att röra sig under huset i denna del.

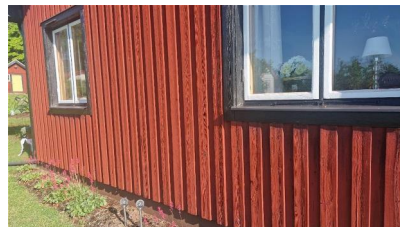
Fasadpanelen har torrsprickor och är i behov av målning/underhåll.

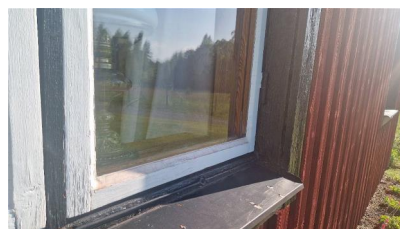
Torrsprickor finns i trädetaljer runt fönster.

Spricka noterad i inre fönsterglas mot vardagsrum på gavel.

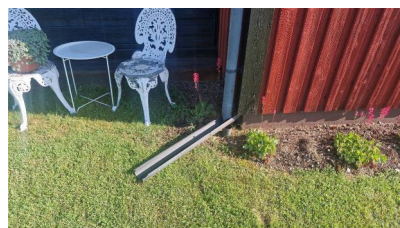
Stuprör är inte anslutet till markledning.

Stuprör som inte är anslutet till markledning kan medföra en ökad fuktbelastning på grundmur/sockel som i sin tur kan leda till fuktrelaterade skador.

Rekommenderas att fortsätta leda bort vatten med hängrännor.

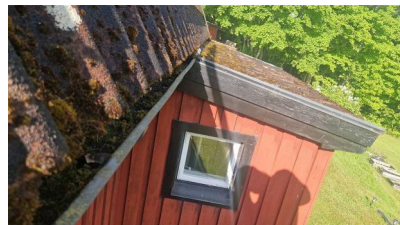
Hängränna mot parkering ligger för långt under pannor.

Rekommenderas att flytta ut hängränna då vatten annars kan rinna över.

Mossan i hängrännor rekommenderas att rensas bort.

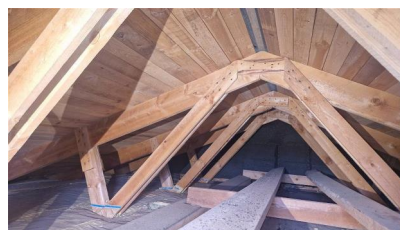
Vid kontroll av vinden uppmättes fuktvärden under kritisk fuktnivå för mikrobiell tillväxt.

Fuktkvoten i underlagstak/takbjälkar uppmättes till 8 %.

Risk för mikrobiell påväxt föreligger om fuktkvoten överstiger 17%.

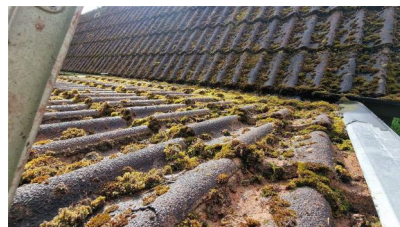
I innertaket i duschrummet har en pågående fuktskada noterats. Ovanför detta utrymme finns en låglutande takyta täckt med betongpannor, vilket inte är en lämplig taktäckning för den aktuella lutningen. Det rekommenderas att en takläggare kontaktas för vidare kontroll och åtgärd. Ett alternativ kan vara att ersätta betongpannorna med ett papptak som är bättre anpassat för takets lutning. Invändigt bör bjälklaget öppnas upp från insidan för att avlägsna fuktskadat material. Innan återställning sker måste konstruktionen vara helt uttorkad.

Låglutande tak har fel taktäckning.

Taktäckningen av betongpannor är inte anpassad till taklutningen. Risk finns för läckage med fuktskador som följd.

Här under finns ett konstaterat takläckage i duschrummet.

Kontakt med takläggare rekommenderas för kontroll och åtgärd.

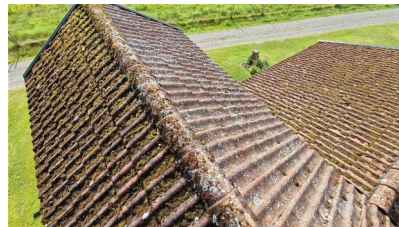
Yttertaket är av äldre datum och täckt med mossa. Trots detta behöver ett takbyte inte vara aktuellt i närtid. Förutsatt att mossan avlägsnas, att nocktätningen är intakt och att takpannorna hålls hela och på plats, kan taket förväntas ha fortsatt funktion i flera år. Undantaget gäller takytan ovanför duschrummet, där särskilda åtgärder krävs.

Mosspåväxt finns på takpannor.

Mossa som växer på taket kan leda till att taktäckningen har ett minskat motstånd mot vatteninträngning. Detta i sin tur kan leda till fuktskador på träläkt och takkonstruktionen vilket kan resultera i mikrobiella skador (angrepp av mikroorganismer).

Takpannor och underlagspapp är också äldre och har uppnått sin tekniska livslängd.

Vid stickprovskontroll noterades takpappen trots detta vara i bra skick.

För att öka livslängden på taket rekommenderas att mossan tas bort från takpannorna.

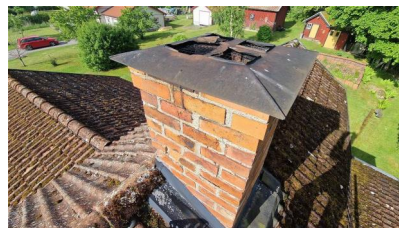
Skorstenen saknar väderskydd.

Väderskydd kan monteras för att skydda mot nederbörd som annars kan orsaka fuktskador och frostsprängning i skorstenen/ murstocken.

Skorstenen har skador i fogar och visar spår av frostsprängning.

Vi rekommenderar att du kontakter en plåtslagare för att ta reda på hur och om ett väderskydd ska monteras.

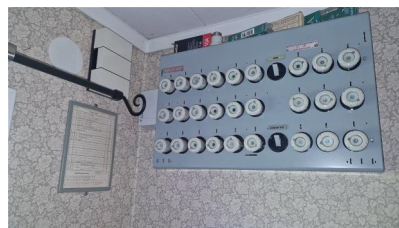
Jordfelsbrytare finns ej.

Det finns inget krav att hus byggda före år 2000 ska ha jordfelsbrytare. Jordfelsbrytaren minskar dock risken för personskador och brand orsakade av elanläggningen.

Kontakta en elektriker för kontroll och åtgärd.

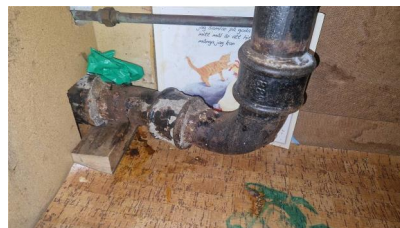
I diskbänkskåpet har avloppsröret av gjutjärn rostet sönder i botten. Det rekommenderas att en rörmokare anlitas för att byta ut de skadade delarna. Även den underliggande konstruktionen bör kontrolleras med avseende på eventuell fuktpåverkan.

Fuktskydd saknas i diskbänksskåp.

Utan fuktskydd är det svårt att upptäcka läckage från rörledningar. Vatten kan då tränga in i omkringliggande konstruktioner och orsaka fuktskador.

Avloppsrör i diskbänksskåp har rostangrepp och visar tecken på läckage.

Ingen förhöjd indikation av fukt vid besiktningstillfället.

För att upptäcka eventuella läckage, installera ett fuktskydd.

Jag rekommenderar kontakt med rörmokare för kontroll och åtgärd. I samband med detta rekommenderas att underliggande konstruktion kontrolleras.

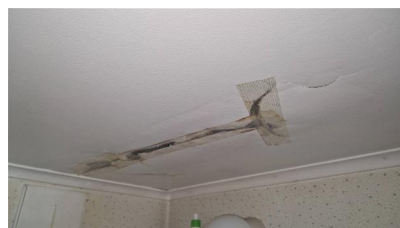
Fuktgenomslag finns i spänntak ovanför handfat.

Jag indikerar höga fuktvärden i innertaket.

Kontakt med byggare rekommenderas för att öppna upp taket inifrån. Blöt isolering måste tas bort. Innan återställande måste bjälklaget vara uttorkat.

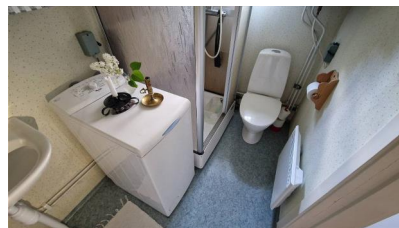
I duschrummet har flera brister noterats. En renovering bedöms dock inte som nödvändig i närtid, förutsatt att duschkabinen fortsatt används. Fuktskadan i duschrummets innertak bör däremot åtgärdas snarast.

Våtutrymmet har äldre yt-/tätskikt.

Eftersom funktionen, som innebär att ytskiktet/tätskiktet ska vara vattentätt, kan vara nedsatt finns en ökad risk att vatten tränger igenom ytskiktet/tätskiktet med vattenskador i omkringliggande konstruktioner som följd.

- Rör genomföring till inkommande vatten finns i golv utan genomföringshylsa.
- Golvbrunn placerad under duschkabinen och är inte besiktad.
- Golvfallet i utrymmet är bristfälligt utfört.
- Frånluftventilation till utrymmet finns inte. Rekommenderas att en paxfläkt monteras.

Fuktindikering utan anmärkning.

Jag rekommenderar att duschkabinen fortsatt används för att minska fuktbelastningen i utrymmet.
