**Fastighetsuppgifter**

Slängserudstorp 1:7

Slängserudstorp 522

| Uppdragsnummer | S16224 |

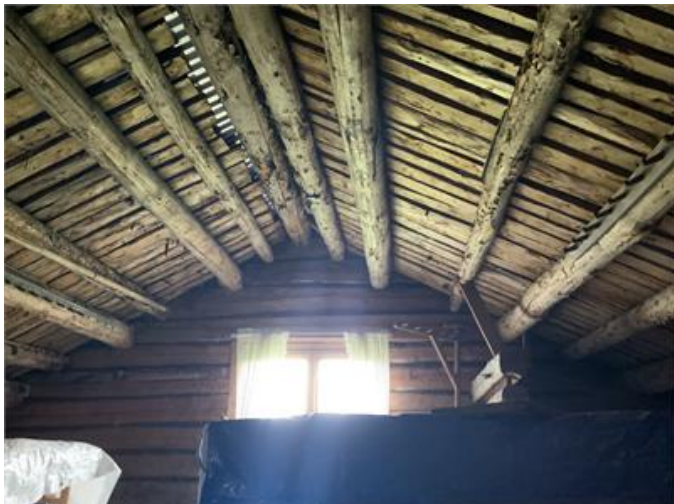
Nockvind

| Besiktningsresultat | | | | | |
|---|---|---|---|---|---|
| <b>Nockvind</b> | | X | | | Fuktfläckar förekommer på underlagstak, vilket bör kontrolleras regelbundet för att fastställa om åtgärdsbehov föreligger. |
| | | X | | | Kondensskydd saknas på underlagstak risk för kondens skador föreligger |
