Vendelsö 3:808

Listvägen 4

| Besiktningsdatum | 2025-05-27 |
| Besiktningsföretag | OBM Byggnadsmiljö AB |

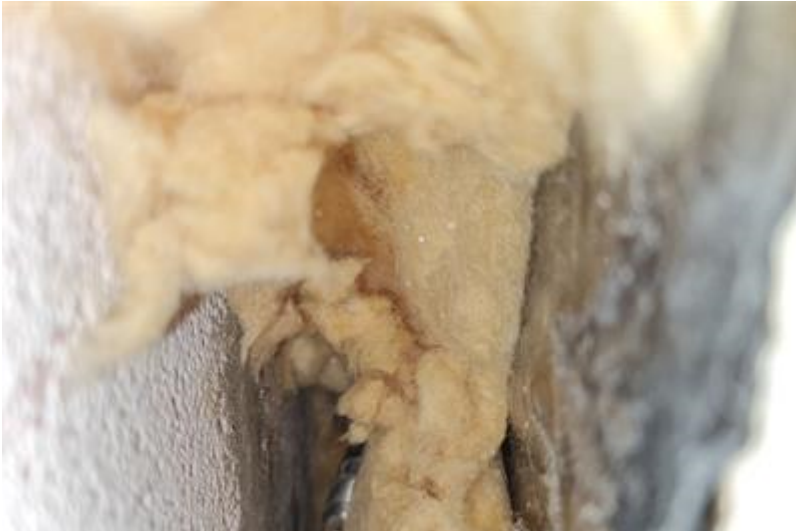
| Byggnadsdel | Utreglad vägg i Sovrum 5 |

Huset har både uppreglade golv och utreglade väggar, vilka båda betecknas som riskkonstruktioner med avseende på fukt- och mikrobiella skador. Förhöjd fuktindikation har noterats och skadornas orsak och omfattning bör fastställas och åtgärdas. Se även Pos. 7 och 9 samt bilaga.

| Konstruktionsuppbyggnad | väggskivor/plast/isolering/reglar/betong |

Vid mätningar uppmättes värden till ca 81-83 % (RF). Även avvikande lukt kunde noteras. Det kritiska gränsvärdet för mikrobiell tillväxt brukar anges till ca 70-75% relativ fuktighet (RF).

Notera att stickprovsmässig undersökning är utförd samt att mätvärden normalt sett kan variera över årstiderna. För att säkert fastställa konstruktionens kondition och fuktstatus måste en mer omfattande undersökning utföras.

Vidare utredning samt åtgärd rekommenderas.
