Fyren 8

Femörevägen 18

**Besiktningsuppgifter**

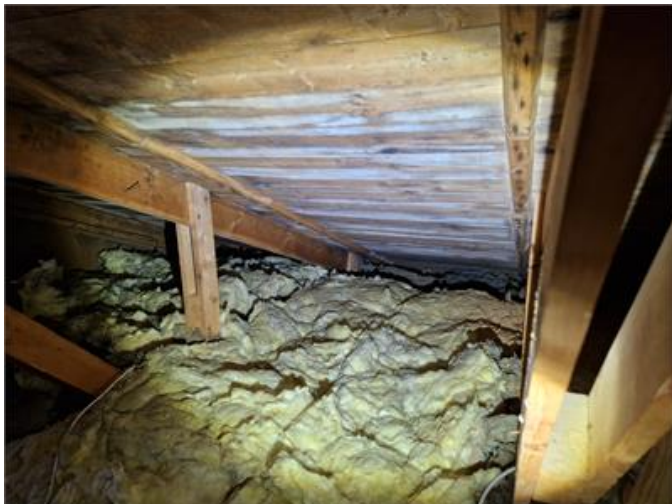
| Besiktningsresultat | | | | | |
|---|---|---|---|---|---|
| | | X | | | Mikrobiell påväxt förekommer i underlagstak. Detta är vanligt förekommande på äldre vindar i hus med självdragsventilation. Man bör dock kontrollera detta regelbundet för att se om förändringar sker. Se även bild sid 5. |

Vind:  
Mikrobiell påväxt förekommer i underlagstak.

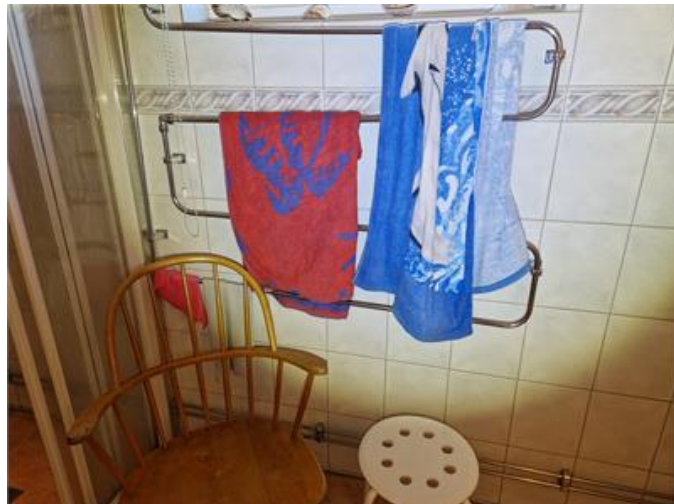
| Besiktningresultat | | | | | |
|---|---|---|---|---|---|
| | | X | | | Rörinstallationer på vägg används som handduktork. Detta kan innebära risk för läckage. Se även bild sid 5. |

Dusch/Wc:  
Rörinstallationer på vägg används som handdukstork.
