**Fastighetsuppgifter**

Fastighetsbeteckning  
Häggatorp 1:18  
Adress  
Häggatorpsvägen 20  
37252 Kallinge

| Uppdragsnummer | G33689 |
| Besiktningsdatum | 2025-05-26 |

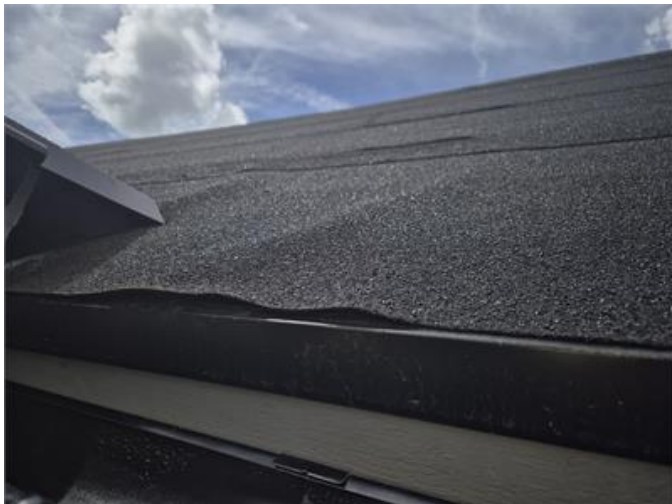
**TAK:** Vidnock förekommer en del skruvade täckbrickor genom takpappen. Skruvar ska undvikas genom takpapp på grund av ökad risk för läckage. Pappen är delvis ojämnt lagd då veck förekommer. Pappen har lokalt släppt i något överlapp. Plåtarbeten uppfyller inte krav på utförande/montering som skulle ställts mot om en fackman utfört arbetet. Vid skarvar till takfotsplåtar är det vanligt att det på grund av ökad risk för sprickor i pappen över plåtskarven, limmas två pappvåder vilket inte förekommer. Det rekommenderas att fackman kontaktas för besiktning och bedömning av eventuella åtgärder.

Takpapp som delvis lossnat.

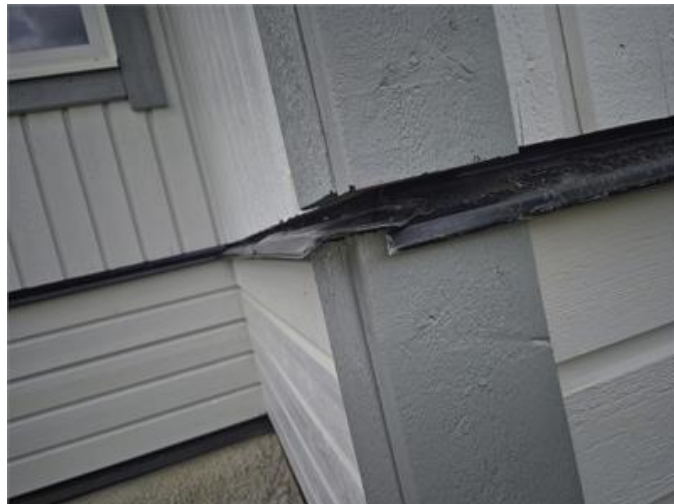
| Besiktningsresultat | | | | | |
|---|---|---|---|---|---|
| Fasad | | X | | | Det förekommer panelbrädor som inte är målade i ändträ. Plåtarbeten vid sockel och bröstningar uppfyller inte krav på utförande/montering vilket skulle ställts mot om en fackman utfört arbetet. |

Bristfälligt utförda plåtarbeten.

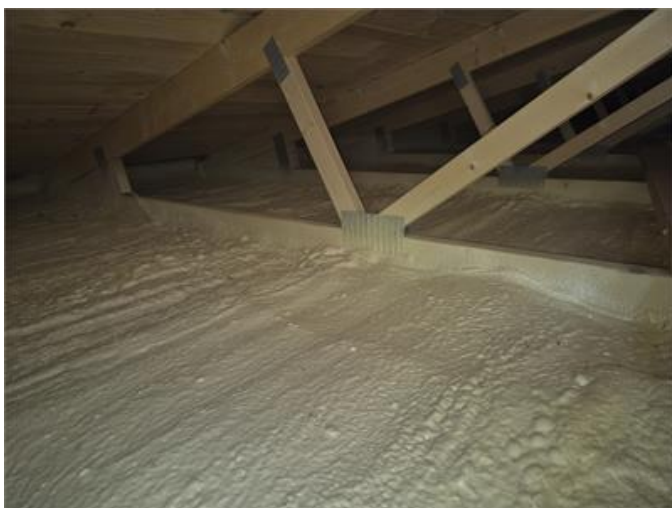
| Besiktningsresultat | | | | | |
|---|---|---|---|---|---|
| Vindsutrymmen | | X | | | I vinden till ursprungliga byggnaden upplevdes lukt av tjära/tjärpapp. Vindsbjälklagen är isolerade med fogs-kum (polyuretan) vilket är ovanligt för vindsbjälklag till villa. Tjockleken kunde inte avgöras men är enligt fastighetsägare ca 12-14 cm. |

Bild från vindsbjälklag isolerat med fogsium.

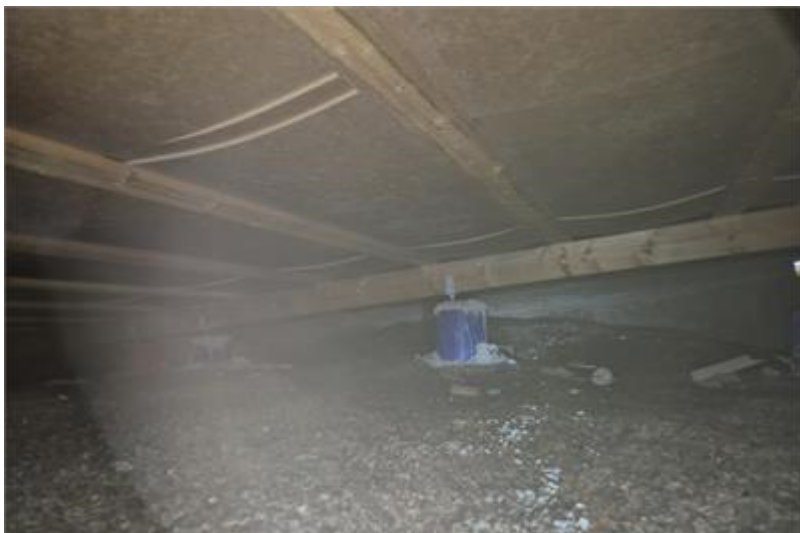
**KRYPGRUND:** En krypgrund är en riskkonstruktion med avseende på fukt- och mikrobiella skador. Se även protokollets näst sista sida Pos. 10. Spår efter regn/grundvatten rinner över berghällar förekommer. På delar av trossbottenskivor av masonit förekommer mikrobiell tillväxt i mindre omfattning. Källarspindlar med dess kokonger förekommer, källarspindlar trivs i fuktigare miljöer. Fuktkontroll av konstruktion visade fuktkvoter på 15-20% i bjälklagen. Risk för mikrobiell tillväxt föreligger om fuktkvoten ligger runt 16-17% och däröver. Fuktkvoten i en krypgrund växlar med årstiderna. I normalfallet är fuktbelastningen mot krypgrunden som högst under sommartid (juni-augusti) för att vara lägre under övriga månader över året. Det rekommenderas att åtgärder vidtas för att reducera fuktbelastningen mot grunden.

Fuktkontroll av konstruktion visade fuktkvoter på 15-20% i bjälklagen. Risk för mikrobiell tillväxt föreligger om fuktkvoten ligger runt 16-17% och däröver.

Se även text om krypgrunden under kommentarer och riskanalys.

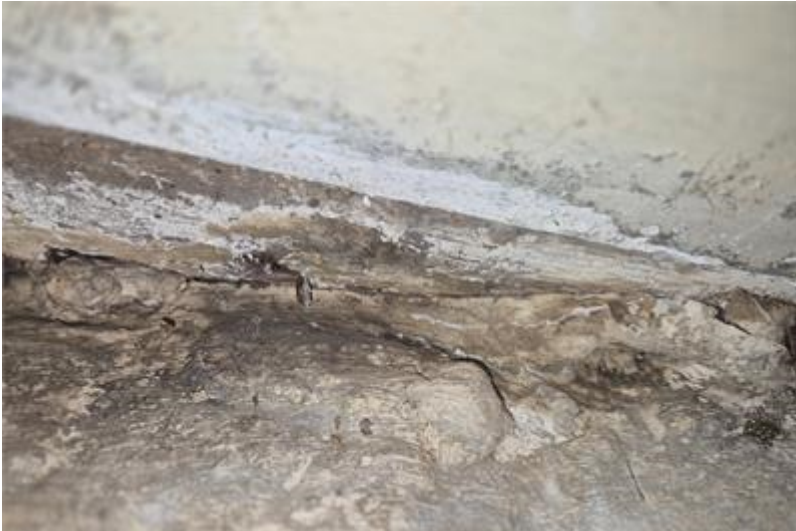
**FÖRRÅDSKÄLLARE/TORPARGRUND:** Spår efter vatten kan rinna in förekommer på berghäll. Merpart av bjälklaget var inklätt men en del av bjälklaget som var synligt har rötskador och visade på hög fukt. Hög fukt mättes även i äldre bjälklagsbalk (till ursprungliga byggnaden) från krypgrunden. Det rekommenderas att vidare undersökning av ursprungliga byggnadens bottenbjälklag utförs för bedömning av eventuella åtgärder.

Fuktkontroll visade fuktkvoter på över 30% i fuktskadad bjälklagsbalk i förrådsställaren samt i äldre syllbalk som var synlig från krypgrunden. Det kritiska gränsvärdet för mikrobiell tillväxt brukar anges till ca 16-17% fuktkvot.

Det rekommenderas att vidare undersökning utförs för bedömning av åtgärder.
