Noret 32:27

Movägen 4

| Besiktningsdatum | 2025-06-02 |
| Besiktningsföretag | OBM Besiktning i Dalarna AB |

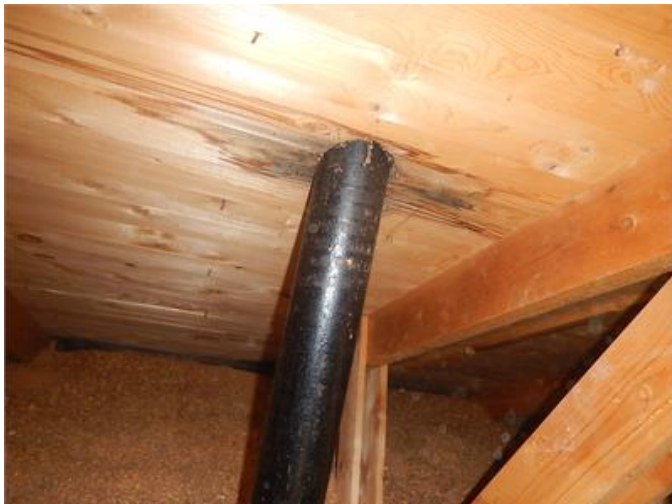
| Besiktningsresultat | | | | | |
|---|---|---|---|---|---|
| Vind | | X | | | Mindre fuktfläckar förekommer på underlagstak (inga förhöjda fuktvärden uppmättes), hålls under uppsikt för eventuella förändringar och framtida åtgärder. Se även punkten tak. |

Fuktpåverkan på underlagstak vind.

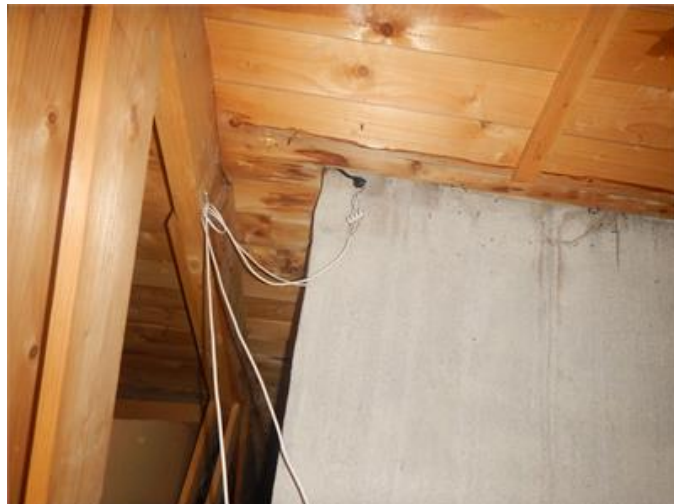
Fuktpåverkan på underlagstak vind.

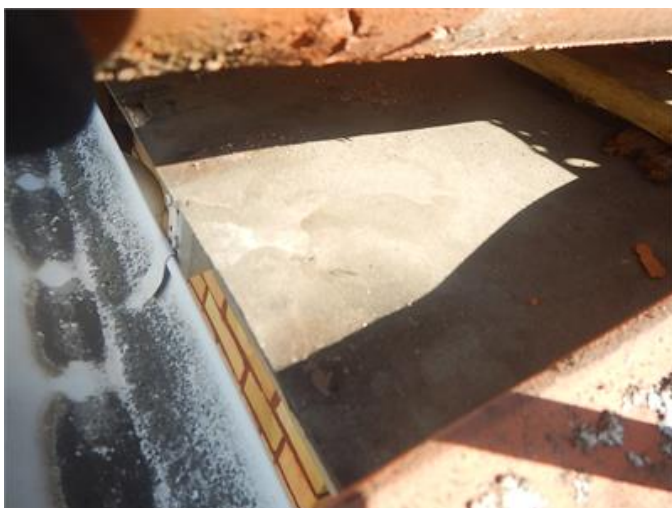
| Besiktningsresultat | | | | | |
|---|---|---|---|---|---|
| Tak | | X | | | -Taket har äldre standard och takpappen och takpannornas tekniska livslängd anses vara passerad, se även info på protokollets näst sista sida Pos. 2.<br>-Takpappen är spröd och torrsprucken samt att läkten är något rötskadad.<br>-Någon sprucken/trasig takpanna noteras.<br>-Skorstensbeslaget är något otätt mellan murstock och skorstensbeslag. |

- Äldre takpappor förekommer och den underliggande takpappens tekniska livslängd anses vara passerad, underhållsbehov avseende takpapp och läkt föreligger därför. Se även info på protokollets näst sista sida, pos. 2.

Sliten och torrsprucken takpapp.
