# Besiktningsprotokoll

Anticimex Försäkringsbesiktning i samarbete med Fastighetsbyrån

| Fastighetsbeteckning:<br>Rödlöken 3 | |

| Besiktningsdatum:<br>2025-05-19 | Protokollnummer:<br>68987864 |

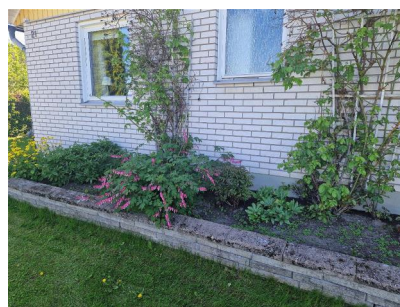
Växter finns i anslutning till byggnaden.

När det finns rabatter och växter nära byggnaden finns risk att fukt stannar kvar i väggarna. Detta kan i sin tur orsaka invändiga fuktskador.

Området närmast huset rekommenderas att vara fritt från växtlighet.

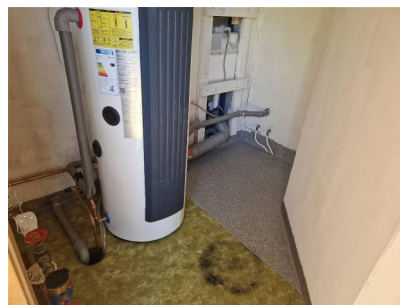
Yt-/tätskikt på golv är äldre.

Eftersom funktionen, som innebär att ytskiktet/tätskiktet ska vara vattentätt, kan vara nedsatt finns en ökad risk att vatten kan tränga igenom ytskiktet/tätskiktet med vattenskador i omkringliggande konstruktioner som följd.

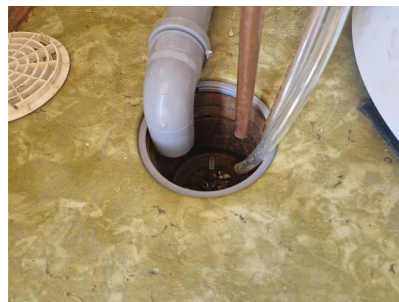
Äldre gjutjärnsbrunn med anslutet tätskikt.

Gjutjärnets grova struktur gör det svårt att ansluta tätskiktet på ett bra sätt. Detta innebär risk för läckage i anslutningen vilket i sin tur kan orsaka fuktskador i omkringliggande konstruktioner.

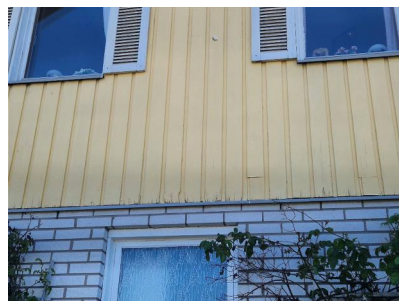
Fasadpanelen är i behov av målning/underhåll och lokala rötskador förekommer.

Fasadbeklädnad och träkonstruktioner där målningsbehov finns riskerar att få fukt- och rötskador på grund av sämre vattenavvisande förmåga.

För att öka livslängden på fasadbeklädnaden rekommenderas målning och underhåll. I samband med ommålning rekommenderas att de rötskadade panelbrädorna byts ut.

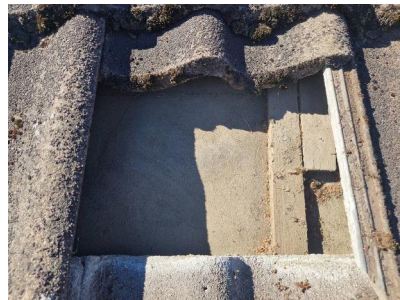
Yttertaket är äldre.

Takpannor, plåtdetaljer och underlagspapp har enligt vår bedömning en begränsad livslängd. Eftersom husets taktäckning är äldre har det ett minskat motstånd mot vatteninträngning. Detta kan i sin tur leda till fuktskador på träläkt och vidare ner i underliggande konstruktioner.

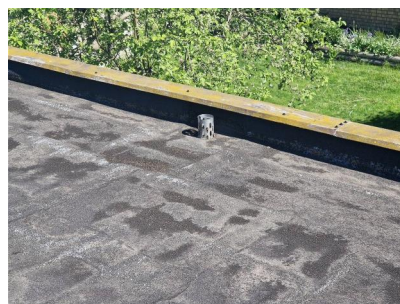
Mosspåväxt finns på takpannor.

Mossa som växer på taket kan leda till att taktäckningen har ett minskat motstånd mot vatteninträngning. Detta kan i sin tur leda till fuktskador på träläkt och takkonstruktionen vilket kan resultera i mikrobiella skador (angrepp av mikroorganismer).

Takpappen är äldre.

Tätskiktet på ett platt/låglutande tak har enligt vår bedömning en begränsad livslängd. Eftersom takpappen är äldre har den ett minskat motstånd mot vattengenomträngning. Detta kan i sin tur leda till att takkonstruktionen drabbas av fuktskador.

För att öka livslängden på taket rekommenderas att mossan tas bort från takpannorna.

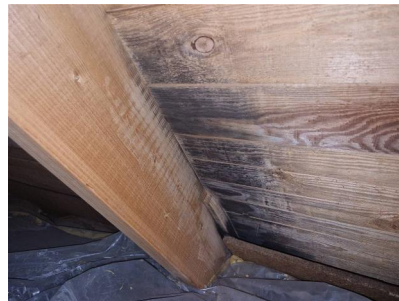
Vid kontroll av vinden har fuktvärden under kritisk fuktnivå för mikrobiell tillväxt uppmätts, dock så förekommer mikrobiell påväxt lokalt på underlagstak. Notera att vinden är tilläggsisolerad vilket påverkar vindens klimat vintertid.

Det finns risk för mikrobiell tillväxt om den relativa fuktigheten (RF) i den omgivande luften är över 75 %. I furuvirke motsvarar det en fuktkvot (FK) på 17 %.

Fuktkvoten i underlagstak/takbjälkar uppmättes till 8 %.

Den upptäckta mikrobiella påväxten på underlagstaket är ett tecken på att vinden har tillförts eller tillförs fukt inifrån bostaden. Observera att besiktning av bostadens ventilationssystem inte har ingått i uppdraget. För att komma tillrätta med detta kan fukttillförseln inifrån bostaden behöva minskas. Det kan göras genom att ventilationen i bostaden förbättras samt att eventuella otätheter i vindsbjälklaget (tak-/väggvinklar, taklucka med mera) tätas. Läs Anticimex faktablad om ouppvärmda vindsutrymmen för tips och råd.

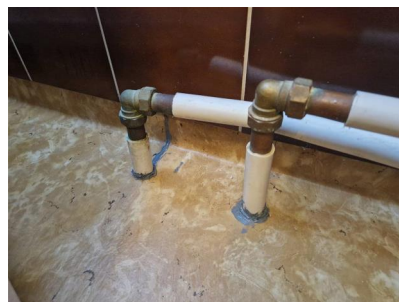
Rör genomföring finns i golv.

Rör genomföringar i golvet medför en ökad risk för att vatten kan tränga ner i omkringliggande konstruktioner och orsaka fuktskador. Vid uppbyggnaden av utrymmet var detta tillåtet och utförandet anses därför vara fackmässigt utfört. I dagens branschregler är detta inte längre tillåtet.

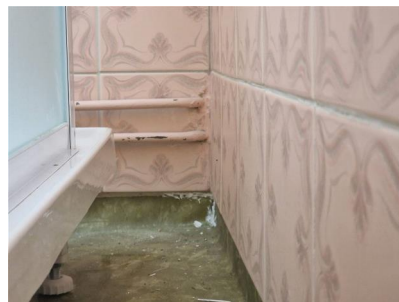
Rör genomföring finns i vägg.

Rör genomföringar i väggen medför en ökad risk för att vatten kan tränga in i omkringliggande konstruktioner och orsaka fuktskador.

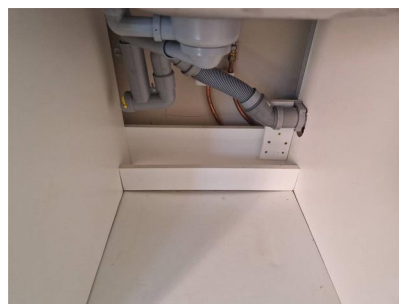
Fuktskydd saknas i diskbänksskåp.

Utan fuktskydd är det svårt att upptäcka läckage från rörledningar. Vatten kan då tränga in i omkringliggande konstruktioner och orsaka fuktskador.

För att upptäcka eventuella läckage, montera ett fuktskydd.
