**Fastighetsuppgifter**

Vannesta 1:98

Villavägen 5

| Uppdragsnummer | A33085 |

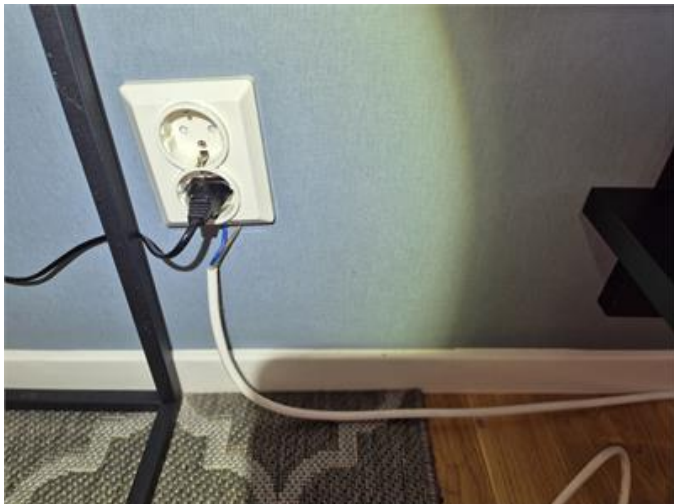
| Besiktningsresultat | | | | | |
|---|---|---|---|---|---|
| Sovrum 2 | | | X | | Bristfällig elinstallation förekommer, se bild. |

Bild på bristfällig elinstallation.

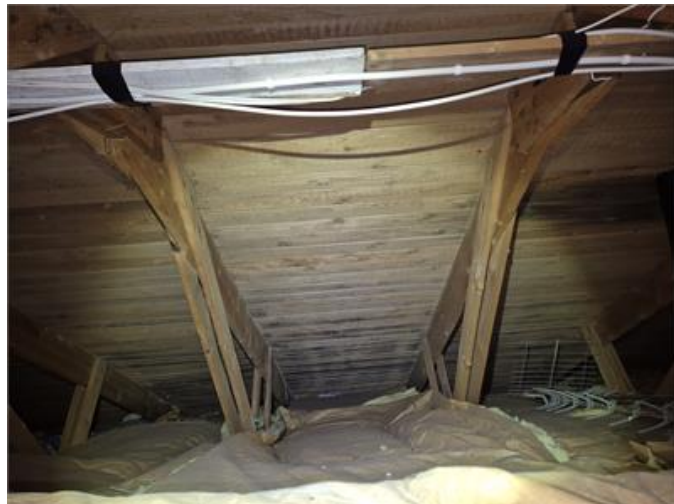
| Besiktningsresultat | | | | | |
|---|---|---|---|---|---|
| Vind 1 | | X | | | Mikrobiell påväxt förekommer i begränsad omfattning, vilket bör kontrolleras regelbundet så att skadorna inte förvärras. Äldre fuktfläckar noterades.<br>Vinden besiktades från vindslucka. |
| Vind 2 | | X | | | Äldre fuktfläckar noterades. |

Bild från vinden
