# Besiktningsprotokoll

Anticimex Försäkringsbesiktning i samarbete med Fastighetsbyrån

| Fastighetsadress:<br>Solbergsvägen 33 | |

| Besiktningsdatum:<br>2025-05-27 | Protokollnummer:<br>69042644 |

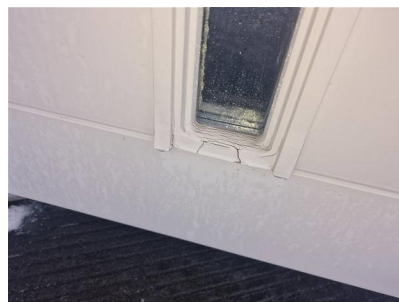
Märken på dörr.

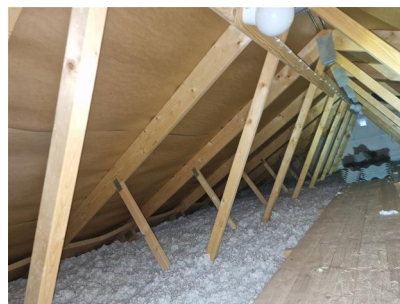
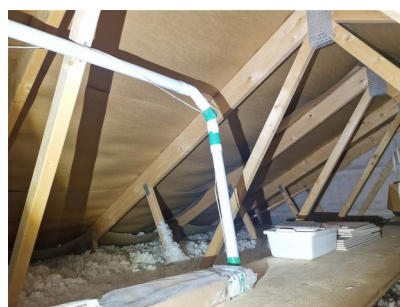
Vid kontroll av vinden uppmättes fuktvärden under kritisk fuktnivå för mikrobiell tillväxt och en normal lukt upplevdes. Fuktkvoten i underlagstak/takbjälkar uppmättes vid besiktningstillfället till ca 10 %. Detta värde varierar dock under året beroende på årstid och utomhusklimat. Risk för mikrobiell tillväxt föreligger om den relativa fuktigheten (RF) i den omgivande luften är över 75% vilket i furuvirke motsvarar en fuktkvot (FK) på 17%.

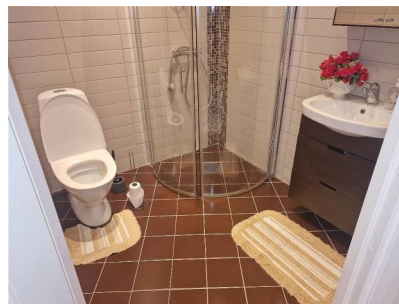
Kakel och klinkers

Sprickor kan noteras på kakel.

Normala fuktvärden indikerades mot klinker/kakel.

En viss fukt tränger alltid in bakom kakel/klinker via fogarna, detta är helt normalt och innebär inte att tätskiktet/ våtrumsisoleringen under kaklet/klinkern är bristfälligt eller ur funktion.

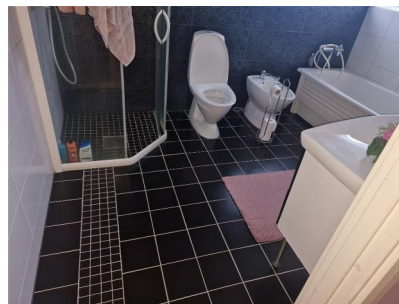
Kakel och klinkers

Bruk förekommer på klämring

Normala fuktvärden indikerades mot klinker/kakel.

En viss fukt tränger alltid in bakom kakel/klinker via fogarna, detta är helt normalt och innebär inte att tätskiktet/ våtrumsisoleringen under kaklet/klinkern är bristfälligt eller ur funktion.
