**Fastighetsuppgifter**

Amperen 3

Kelvingatan 15

| Uppdragsnummer | B5332 |

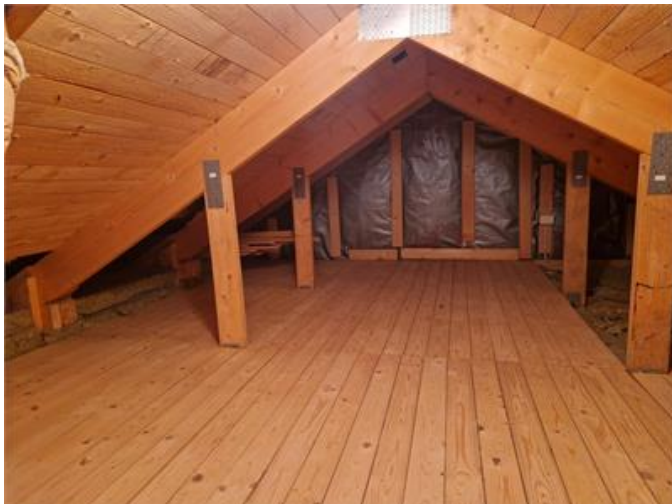
| Besiktningsresultat | | | | | |
|---|---|---|---|---|---|
| Nockvind | X | | | | Inget att notera och kontroll utfört från landgång |

Vy pånockvind

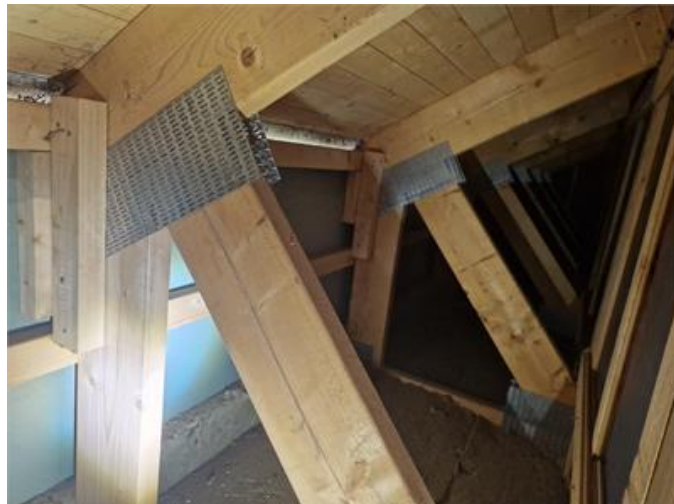
| Besiktningsresultat | | | | | |
|---|---|---|---|---|---|
| | | | X | | Delar av underlagstak är med parallelltak och således går underlagstak inte att kontrollera.<br>Delar av sidovindar saknar lucka |

Vy på del av sidovind

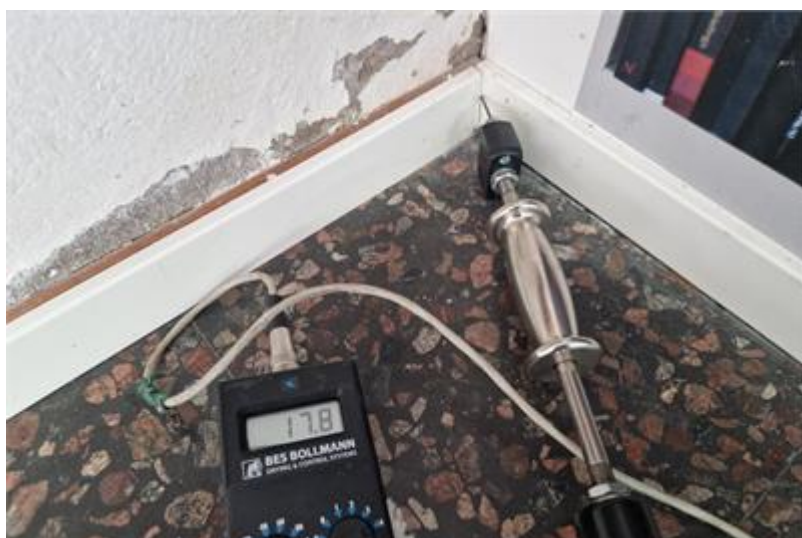
| Besiktningsresultat | | | | | |
|---|---|---|---|---|---|
| Allmänt | | | X | | Äldre uppbyggd källare med påsaddade träkonstruktioner och fuktgenomslag, se bilaga 1 |

Vid besiktningen utförs stickprovsmässiga fuktmätningar i källaren och mot träregelverk/golv/väggvinkel. Fuktkvoten visade på 17-19% och gränsvärdet för mikrobiell påväxt ligger på 17%. Det rekommenderas en fortsatt teknisk utredning för att kontrollera orsaken till och omfattningen av detta,

Kritiskt gränsvärde för \*mikrobiell tillväxt i trä är ca 17% fuktkvot.  
(\*=Samlingsnamn på flertalet mikroorganismer så som bakterier, mögel och likvärdigt)

En äldre källare av detta slag utsätts i regel mer eller mindre för permanent fuktpåverkan från angränsande mark. Utifrån erfarenhet är det känt att konstruktioner och beläggningar/beklädnader med organiska material mot golv- och väggytor bör undvikas, då fuktpåverkan och mikrobiell tillväxt (mögel/bakterier) och rötskador kan uppstå i sådana. Det utvändiga fuktskyddet är äldre. Det kan inte uteslutas att brister föreligger alternativt kommer att uppstå i det utvändiga fuktskyddet vilket medför att det äldre utvändiga fuktskydd måste åtgärdas. För att undvika avvikande lukter och fuktskador kan konstruktioner av organiskt material ersättas mot fukttåliga. Vid renovering skall bakomliggande konstruktioner kontrolleras så inga eventuella skador finns kvar innan återställningen.
