# Besiktningsprotokoll

Anticimex Försäkringsbesiktning i samarbete med Fastighetsbyrån

| Fastighetsadress:<br>Södra Vägen 5 | |

| Besiktningsdatum:<br>2025-05-27 | Protokollnummer:<br>69036034 |

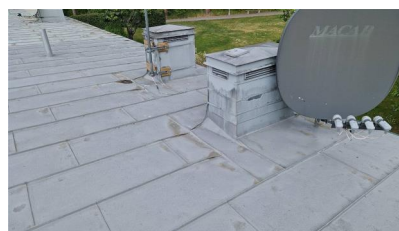
Dubbel falsat plåttak som underhållits genom åren med ny färg.

Vid besiktningen noteras inga egentliga brister, dock är en förväntad livslängd ca 40 år. Ett väl underhållet tak kan hålla betydligt längre.

Som köpare är det viktigt att ha med sig åldern och vikten av att om man väljer att behålla det fortsätter att löpande kontrollera det och underhålla det.

Tak besiktigat på tak.

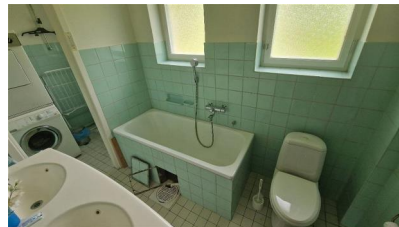
Våutrymmet har äldre yt-/tätskikt.

Eftersom funktionen, som innebär att ytskiktet ska vara vattentätt, kan vara nedsatt finns en ökad risk att vatten tränger igenom ytskiktet med vattenskador i omkringliggande konstruktioner som följd.

Noterade brister i utrymmet.

Gjutjärnsbrunn i utrymmen

Rör genomföringar i golv till element.

Bomljöd förekommer i golv och väggar

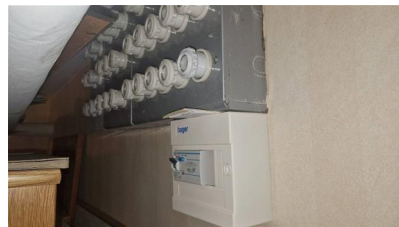
El-centralen har jordfelsbrytare.

Jordfelsbrytare finns installerad vid elcentralen.

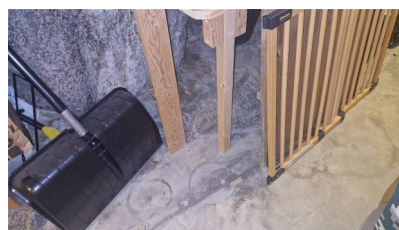
Vid kontroll av väggssyllar uppmättes fuktvärden under kritisk nivå för mikrobiell tillväxt.

Fuktkvoten uppmättes till 10 % i hyllor placerade mot betonggolvet.

Risken för mikrobiell tillväxt föreligger om fuktkvoten överstiger 17%.

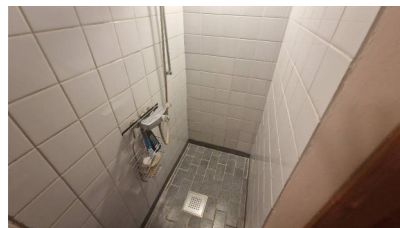
Gjutjärnsbrunnen är rostangripen.

Det finns risk att golvbrunnen rostar sönder med fuktskador som följd.

Äldre ytskikt med bomljud i kakel och klinkers.
