**Fastighetsuppgifter**

Byttorpsgrind 13

Barrgränd 11

Byggnadsbeskrivning  
Radhus i 1 plan med suterrängkällare

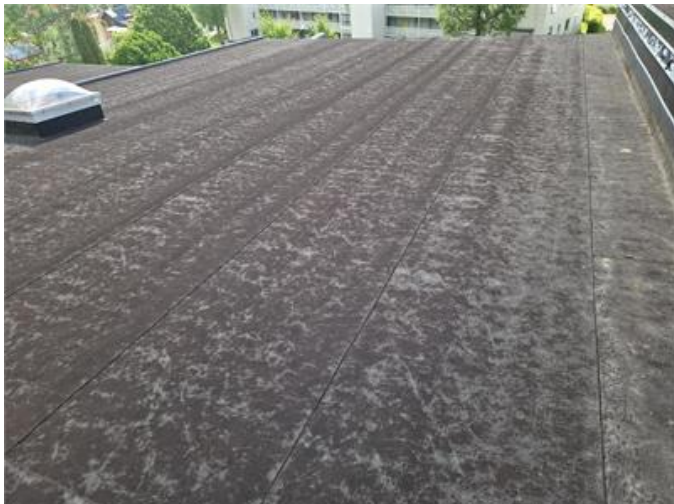
Vy på yttertak

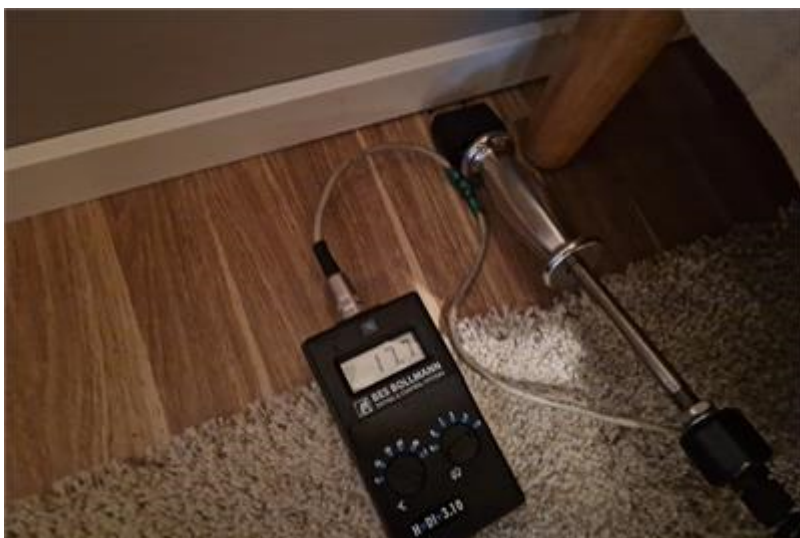
| Konstruktionsuppbyggnad | Betongplatta på mark och grundmur av cementsten och delvis påsadlade träkonstruktioner på golv och väggar |

Vid besiktningen utförs stickprovsmässiga fuktmätningar i suterrängplanet och mot träregelverk/golv/väggvinklar. Fuktkvoten visade på 17-19 % och gränsvärdet för mikrobiell påväxt ligger på 17%. Det rekommenderas en fortsatt teknisk utredning för att kontrollera orsaken till och omfattningen av detta,

En äldre källare av detta slag utsätts i regel mer eller mindre för permanent fuktpåverkan från angränsande mark. Utifrån erfarenhet är det känt att konstruktioner och beläggningar/beklädnader med organiska material mot golv- och väggytor bör undvikas, då fuktpåverkan och mikrobiell tillväxt (mögel/bakterier) och rötskador kan uppstå i sådana. Det utvändiga fuktskyddet är äldre. Det kan inte uteslutas att brister föreligger alternativt kommer att uppstå i det utvändiga fuktskyddet vilket medför att det äldre utvändiga fuktskydd måste åtgärdas. För att undvika avvikande lukter och fuktskador kan konstruktioner av organiskt material ersättas mot fukttåliga. Vid renovering skall bakomliggande konstruktioner kontrolleras så inga eventuella skador finns kvar innan återställningen.
