Länna 4:41

Stockvägen 16A

| Besiktningsdatum | 2025-06-02 |
| Besiktningsföretag | OBM Byggnadsmiljö AB |

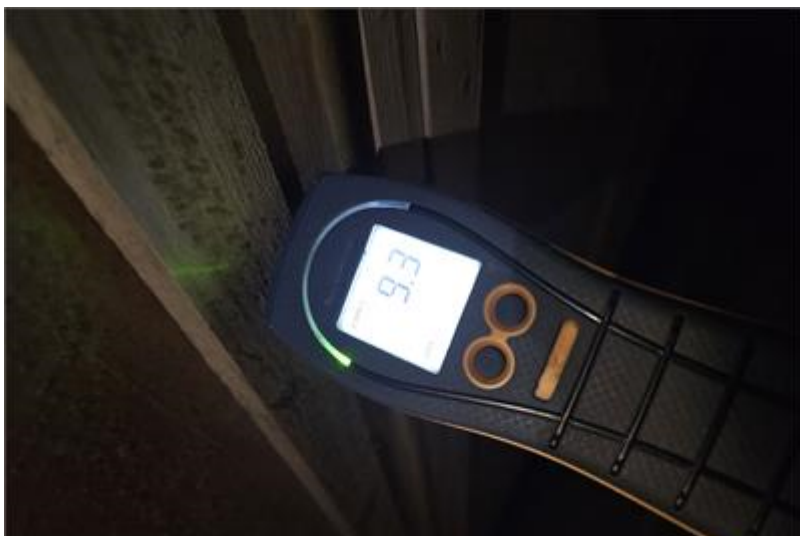
- I grunden uppmättes en fuktkvot (FK) på ca 9% i trossbotten och ca 11% i ytterväggssyll. Det kritiska gränsvärdet för mikrobiell tillväxt brukar anges till ca 15-17% fuktkvot (FK).
- Syllen är träskyddsbehandlad vilket ibland kan vara upphov till avvikande lukter, inga avvikande lukter fanns vid besiktningstillfället.
- Fuktfäckar noterades på några platser, inga avvikande fuktindikationer noterades. Bör kontrolleras regelbundet.
- Mikrobiell påväxt noterades i begränsad omfattning, bör kontrolleras regelbundet.
- Trasiga boardskivor noterades på några platser, dessa bör bytas ut.
