**Fastighetsuppgifter**

Fastighetsbeteckning  
Kungsängens Kyrkby  
2:183  
Adress  
Prästhagsvägen 7A  
19630 Kungsängen

| Uppdragsnummer | AB1662 |
| Besiktningsdatum | 2025-06-02 |

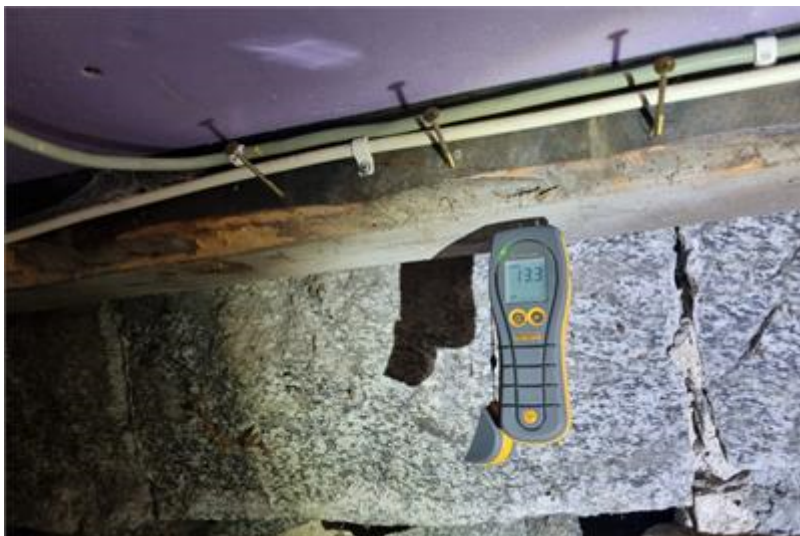
I källartrymmena och den låga krypprundsdel under en del av huset, togs stickprov och uppmättes fuktkvot 13-15% i träbjälkar. Mindre mikrobiell påväxt finns på bjälkar men blindbotten/undertak är isolerat med cellplast.

På marken nära grundmur i en källardel noteras fukt på marken, se kommentar om dränering och marklutning.

Notera att stickprovsmässig undersökning är utförd samt att mätvärden normalt sett kan variera över årtiderna varför dessa i sig inte kan beskriva omfattningen av, eller utesluta, en fuktproblematik. För att säkert fastställa konstruktionens kondition och fuktstatus måste en mer omfattande undersökning utföras.
