# Besiktningsprotokoll

| Fastighetsadress:<br>Cedergatan 5 | |

| Besiktningsdatum:<br>2025-06-02 | Protokollnummer:<br>69043909 |

## Försäkringsbesiktning

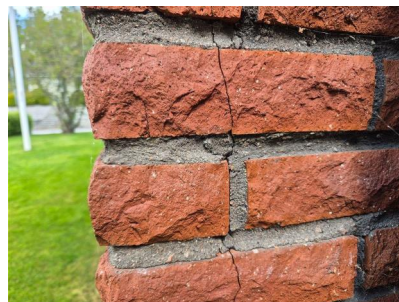
Sprickor finns i tegelfasaden.  
Vissa har även släppt ovanför källarfönster.

Dessa bedöms inte ha lett till bakomliggande skador.

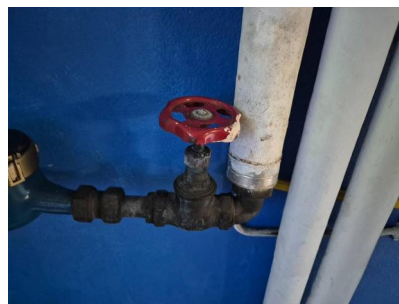
Avstängningsventil på vattenmätaren är av äldre modell.

Det rekommenderas att rörmokare kontaktas för byte av minst en av avstängningsventilerna nästa gång man byter vattenmätare

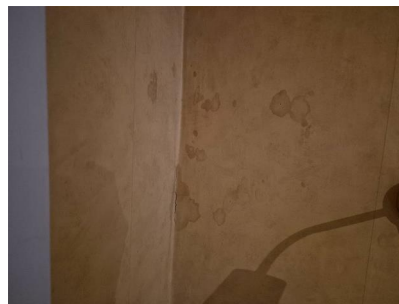
Väggen har fuktfläckar.

Detta är enligt husägare en äldre skada från dagvattenröret på utsidan av huset.

Detta är åtgärdat och bilder finns på reparationen.

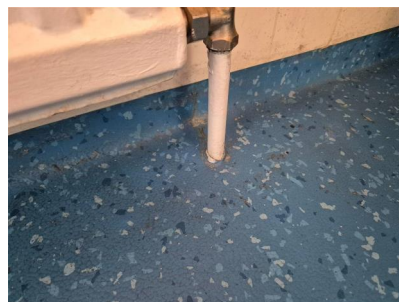
Rör genomföring finns i golv.

Rör genomföringar i golvet medför en ökad risk för att vatten tränger ner i omkringliggande konstruktioner och orsakar fuktskador. Vid uppbyggnaden av utrymmet var detta tillåtet och utförandet anses därför vara fackmässigt utfört. I dagens branschregler är detta inte längre tillåtet.
