**Fastighetsuppgifter**

Lerbäcken 35:9

Riksdalervägen 15

| Uppdragsnummer | BD356 |

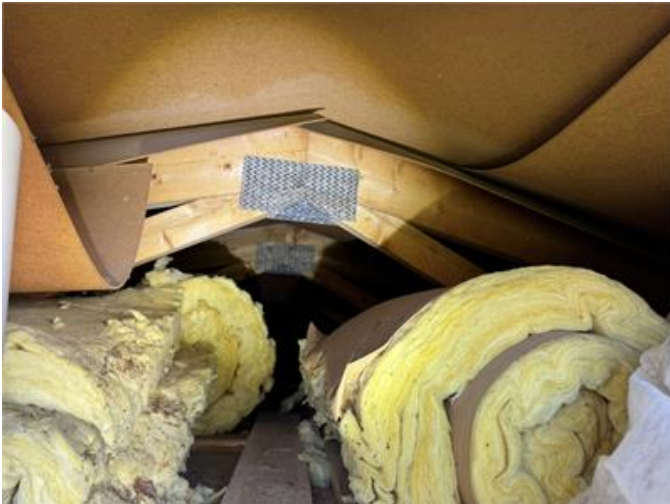
| Besiktningsresultat | | | | | |
|---|---|---|---|---|---|
| Utvändigt | | X | | | <p>Garaget har ett äldre spikat plåttak, uppstickande plåtspikar och färgsläpp noterades. De uppstickande spikarna medför mindre otätheter i takplåten, vilket bör åtgärdas.</p> <p>Underlagstak av masonitskivor bör justeras/kompletteras, vinden besiktades från fasadlucka.</p> <p>Frostsprängda stuprör förekommer med fals vänd mot vägg och vatten från stuprör bör ledas ut från grunden.</p> <p>Målningsbehov noterades på fasaden.</p> <p>Låg sockelhöjd förekommer, vilket ökar fuktbelastningen på fasad/vägg.</p> |

Masonitskivor under plåttak på garage hänger ned och bör justeras/kompletteras.

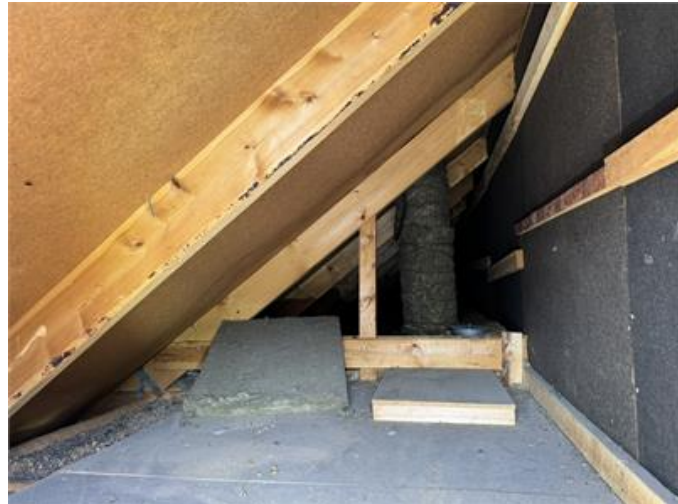
| Besiktningsresultat | | | | | |
|---|---|---|---|---|---|
| Sidovindar | | x | | | Mindre fuktfläckar förekommer på underlagstak av board, vilket är relativt normalt för konstruktionstypen. Takets insida bör regelbundet kontrolleras.<br><br>Sidovindarna överblickades endast från fasadluckor, landgång över isolering saknas. |

Mindre fuktfläckar på underlagstak i sidovind.

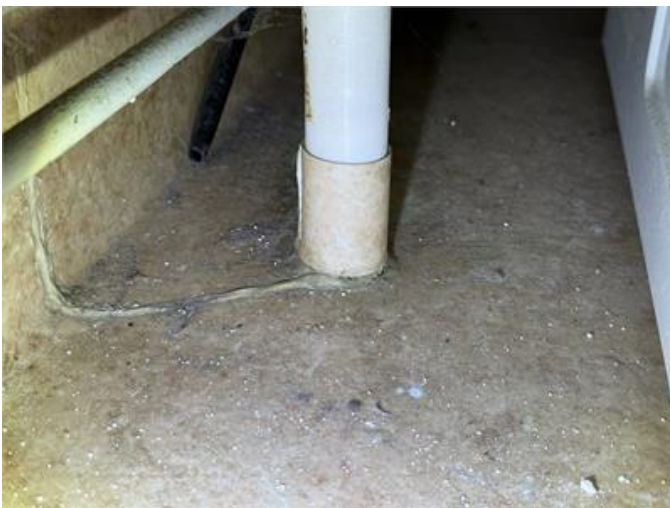
| Besiktningresultat | | | | | |
|---|---|---|---|---|---|
| Tvättstuga | | x | | | Äldre golvbrunn förekommer i renoverat utrymme, se därför info på protokollets sista sida pos. 14.<br><br>Rörgenomföring för inkommande vattenledning finns i golv och plastmattan är otät/sprucken vid röret, tätning med lämplig fog rekommenderas. |

Plastmattan är otät vid rörgenomföring i tvättstuga.

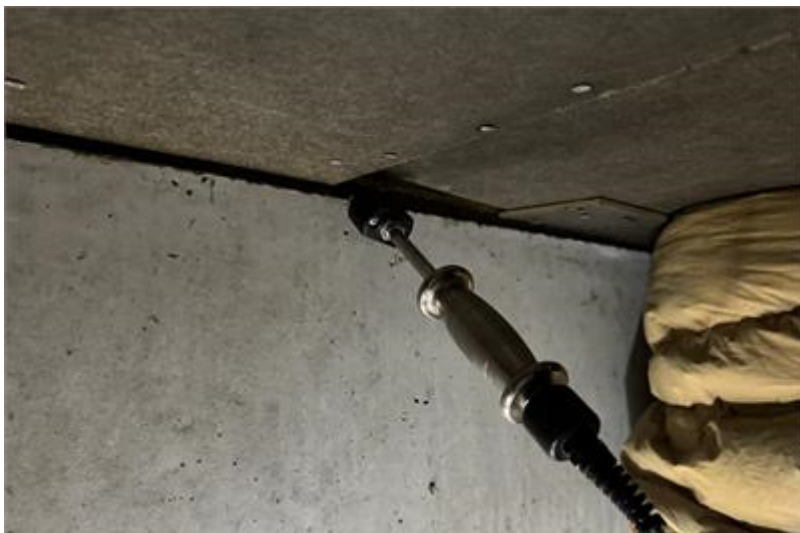
En krypgrund är en riskkonstruktion med avseende på fukt- och mikrobiella skador. En svag avvikande lukt upplevdes i huset/krypgrunden och vid kontroll av konstruktion uppmättes fuktvärden på gränsen till nivå för mikrobiell tillväxt.

Fuktkvot uppmättes på flera platser i syllbrädor. Det uppmätta värdet låg mellan 15-17% FK. Det kritiska gränsvärdet för mikrobiell tillväxt brukar anges till ca 15-17% fuktkvot (FK).

Vid kontroll av konstruktion uppmättes fuktvärden på kritisk nivå för mikrobiell tillväxt och en svag avvikande lukt upplevdes, se kommentar/riskanalys.

Plastning av mark och installation av krypgrundsavfuktare kan förbättra situationen men för att säkert fastställa orsak till lukten och ta fram åtgärdsförslag rekommenderas en fortsatt teknisk undersökning.
