# Besiktningsprotokoll

Anticimex Försäkringsbesiktning i samarbete med Fastighetsbyrån

| Fastighetsadress:<br>Grönskullegatan 14 | |

| Besiktningsdatum:<br>2025-06-02 | Protokollnummer:<br>69055358 |

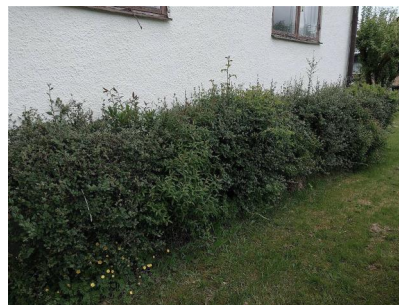
#### Utvändigt / Markförhållanden

Växter finns i anslutning till byggnaden.

När det finns rabatter och växter nära byggnaden finns risk att fukt stannar kvar i väggarna. Detta kan i sin tur orsaka invändiga fuktskador. Växternas rötter kan också skada grundmuren och sätta dräneringsledningen ur funktion.

Området närmast huset rekommenderas att vara fritt från växtlighet.

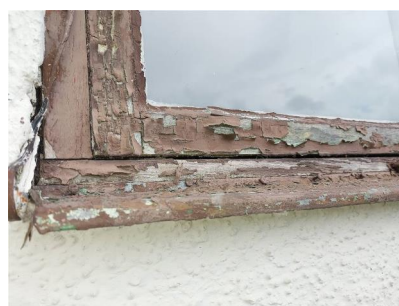
### Utvändigt / Fönster

Fönster är i behov av målning/underhåll, spruckna fönsterglas förekommer.

Fönsterbågar och fönsterkarmar där målningsbehov finns riskerar att få fukt- och rötskador på grund av sämre vattenavvisande förmåga.

För att öka livslängden på fönster rekommenderas målning och underhåll.

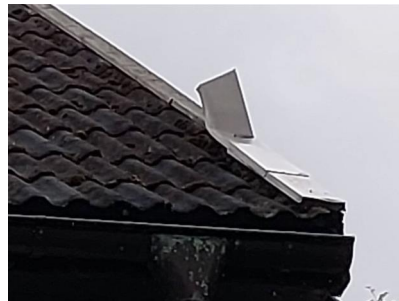
### Utvändigt / Tak

- Yttertaket med betongpannor är äldre. Plåtanslutningar tätar bristfälligt mot betongpannorna, vissa plåtar vid vindskivor saknas.

Takpannor, plåtdetaljer och underlagatak har enligt vår bedömning en begränsad livslängd. Eftersom husets taktäckning är äldre har det ett minskat motstånd mot vatteninträngning. Detta i sin tur kan leda till fuktskador på träläkt och vidare ner i underliggande konstruktioner.

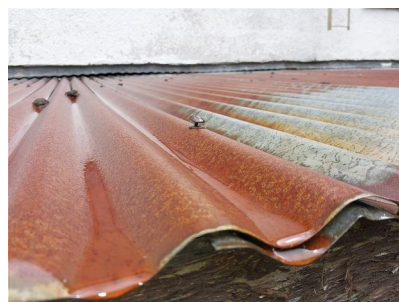
- Plåttaket över garaget är äldre och rostangripet.

Eftersom garagets taktäckning är äldre har det ett minskat motstånd mot vatteninträngning. Detta i sin tur kan leda till fuktskador på träläkt och vidare ner i underliggande konstruktioner.

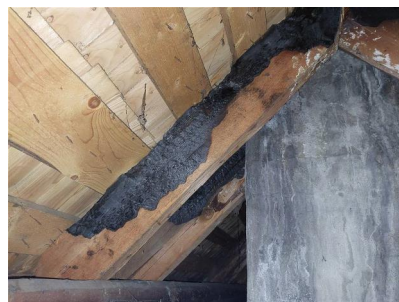
### Utvändigt / Vind

- Underlagstaket består av sticketak, enstaka fuktfläckar förekommer. Inga förhöjda fuktvärden uppmättes vid besiktningstillfället.

Vissa takstolar är ytligt skadade på grund av en brand på 1950-talet.

Eftersom underlagstaket består av sticketak utan yttre täckning av papp under takbeklädningen, finns risk vid ogynnsam väderlek att regnvatten/snö tränger in med läckage på vindsutrymmet som följd. Med tiden kan även sticketak drabbas av fuktskador.

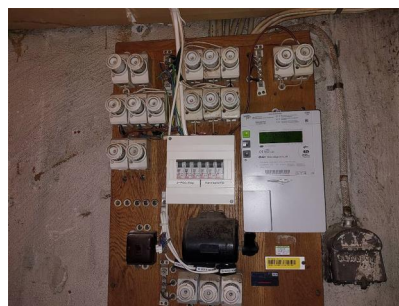
- Elanläggningen i huset är äldre.

Äldre elanläggningar och elkablar är en säkerhetsrisk som kan orsaka både personskador och brand.

Kontakta en elektriker för kontroll och åtgärd.
