# Besiktningsprotokoll

Anticimex Försäkringsbesiktning i samarbete med Fastighetsbyrån

| Fastighetsadress:<br>Bergshammar Kulltorp Mellangården | |

| Besiktningsdatum:<br>2025-05-27 | Protokollnummer:<br>69044173 |

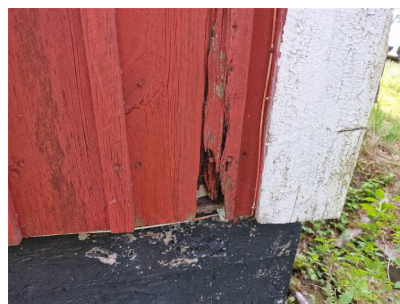
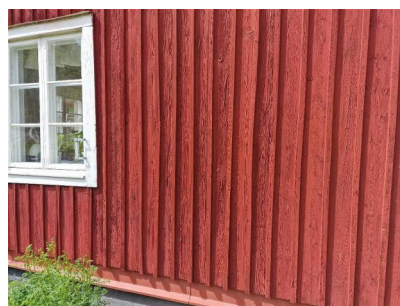
Fasadpanelen och övriga trädetaljer (tex. fönster, dörrar samt vindschivor) på huset är i behov av målning/underhåll.

Mindre rötskador noterades.

Fasadbeklädnad och träkonstruktioner där målningsbehov finns riskerar att få fukt- och rötskador på grund av sämre vattenavvisande förmåga. För att öka livslängden på fasadbeklädnaden rekommenderas målning och underhåll.

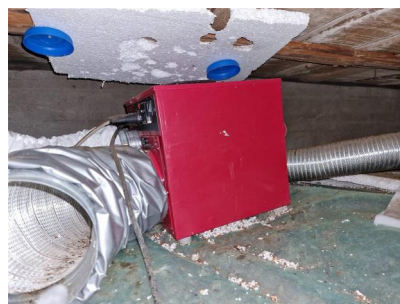
Krypgrund med installerad avfuktare.

Äldre rötskador finns.

I husets krypgrund finns en krypgrundsavfuktare installerad. Syftet med denna installation är att genom avfuktning hålla fuktigheten i krypgrunden på en så låg nivå att ingen tillväxt av mikroorganismer är möjlig. För att detta ska fungera är det viktigt att installationen servas årligen med bland annat filterbyte och kontroll av inställningar så att fuktigheten inte stiger.

Vid kontroll av konstruktionen i krypgrund uppmättes fuktvärden under kritisk fuktnivå för mikrobiell tillväxt och normal lukt upplevdes.

Risk för mikrobiell tillväxt föreligger om den relativa fuktigheten (RF) i den omgivande luften är över 75 % vilket i furuvirke motsvarar en fuktkvot (FK) på 17 %. Fuktkvoten uppmättes till 14%.

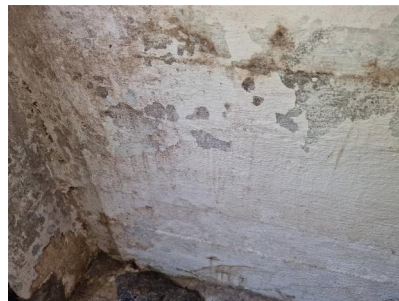
Utvändigt fuktskydd är äldre.

Puts o färgsläpp finns.

Eftersom källarens utvändiga fuktskydd (dagvattenssystem, dräneringssystem samt källarytterväggarnas utvändiga fuktskydd) är äldre, så kan systemet ha nedsatt funktion. Detta ökar risken för invändiga fuktskador i källaren.

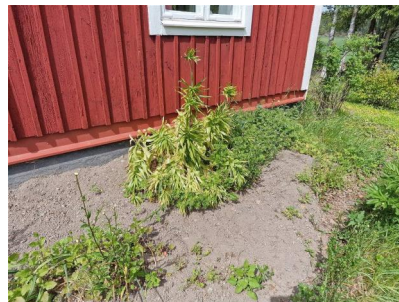
Växter finns i anslutning till grundmur.

När det finns rabatter och växter nära grundmuren finns risk att fukt stannar kvar i väggarna. Detta kan i sin tur orsaka invändiga fuktskador. Växternas rötter kan också skada grundmuren och sätta dräneringsledningen ur funktion.

Området närmast huset rekommenderas att vara fritt från växtlighet.

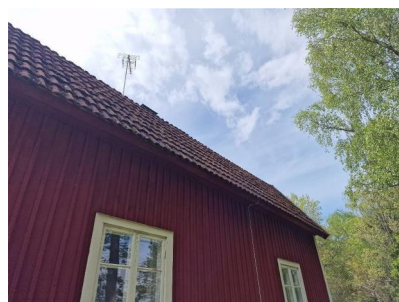
Hängränna saknas på delar av huset.

När hängrännor saknas utsätts fasad och grund för ökad fuktbelastning, vilket i sin tur kan leda till fuktskador i bakomliggande konstruktioner.

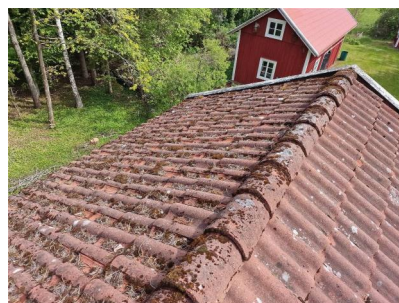
Yttertaket är äldre.

Mosspåväxt finns på takpannor..

Takpannor, plåtdetaljer och underlagspapp har enligt vår bedömning en begränsad livslängd. Eftersom husets taktäckning är äldre har det ett minskat motstånd mot vatteninträngning. Detta i sin tur kan leda till fuktskador på träläkt och vidare ner i underliggande konstruktioner.

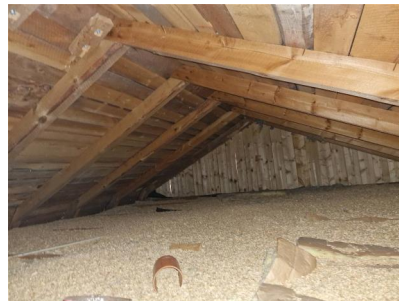
Vid kontroll av vinden uppmättes fuktvärden under kritisk fuktnivå för mikrobiell tillväxt och en normal lukt upplevdes.

Risk för mikrobiell tillväxt föreligger om den relativa fuktigheten (RF) i den omgivande luften är över 75 % vilket i furuvirke motsvarar en fuktkvot (FK) på 17 %. Fuktkvoten i underlagstak/takbjälkar uppmättes till 9%.

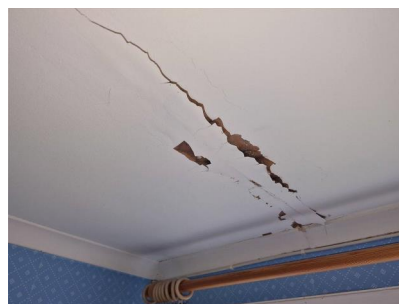
Taket har fuktfläckar. Dessa bedöms vara äldre.

Inga förhöjda fuktvärden kunde noteras.

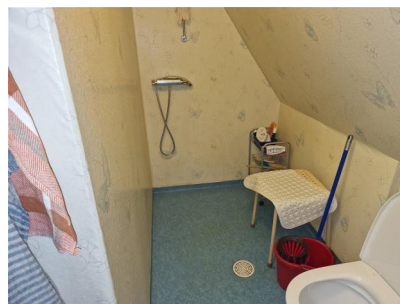
Våtutrymmet har äldre yt-/tätskikt.

Otäta skarvar finns i väggbeklädnaden.

Golvbrunnen är av äldre standard.

Rör genomföring finns i golv.

Eftersom funktionen, som innebär att ytskiktet/tätskiktet ska vara vattentätt, kan vara nedsatt finns en ökad risk att vatten tränger igenom ytskiktet/tätskiktet med vattenskador i omkringliggande konstruktioner som följd.

Fuktindikering i utrymmet gav inga förhöjda fuktindikationer.
