Fukt  
**Långnäsvägen 32**  
619 91 Trosa

Friliggande villa i ett plan på krypgrund

## Beskrivning av skadan

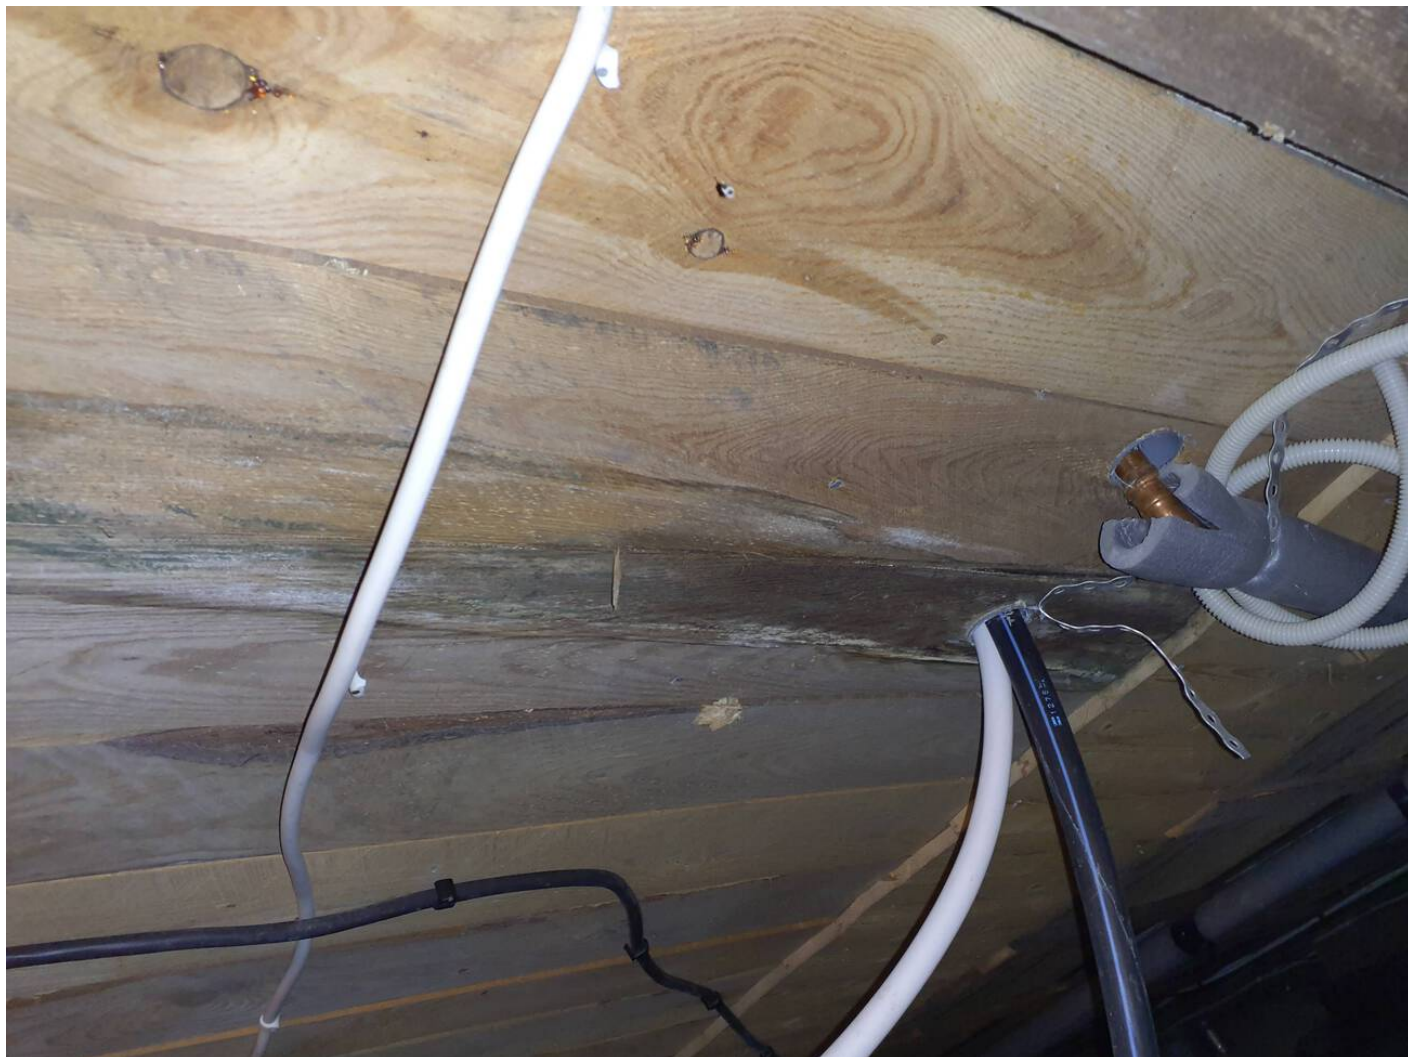
## Skadeorsak

Gamla skador i kryppgrunden som noterats vid överlåtelsebesiktning.  
Av vad man kan se är det en samling av olika skador som uppkommit under längre tid.

- Friläggning av trossbottenbrädor Vid ledning som man kan se på bilden under skadeorsak.
- Eventuell sanering av träreglar.
- Sanering av Resterande skadade trossbottenbrädor (ca 8x2m).

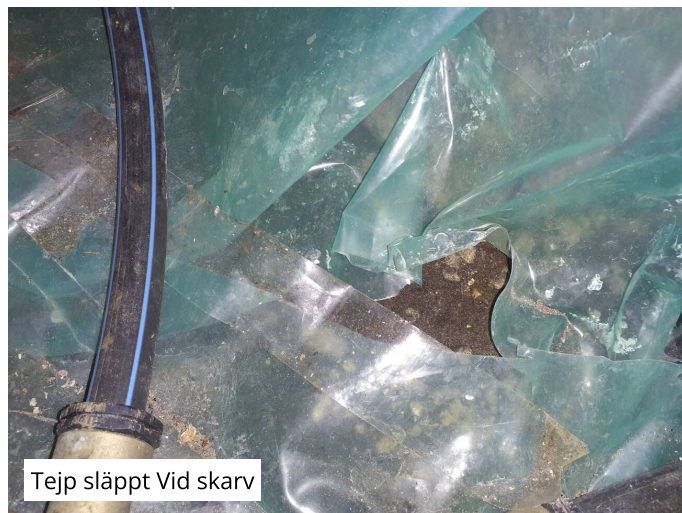
Tejp släppt vid skarv

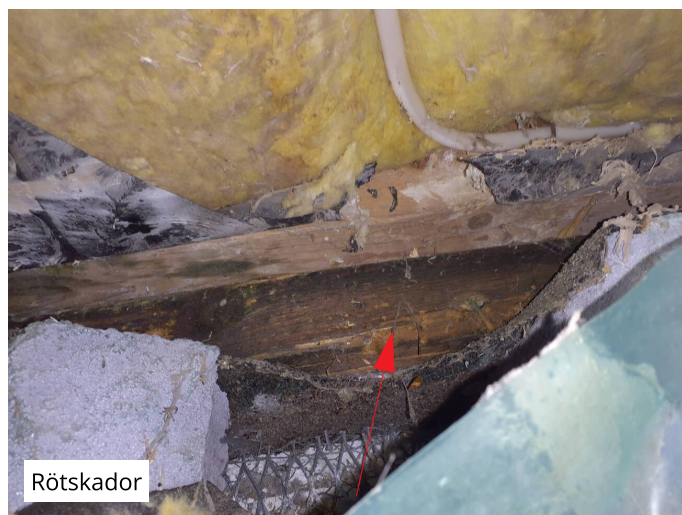
Mikrobiell påväxt på trossbottenbrädor ca 8x2m.  
Fläckvis smått förhöjda fuktkvotvärden uppmättes.  
Man kan se rötskador på en träsyll, dock ej så omfattande.

Rötskador
