# Besiktningsprotokoll

| Fastighetsbeteckning:<br>Plogen 41 | |
| Fastighetsadress:<br>Bondevägen 19 | |

| Besiktningsdatum:<br>2025-05-30 | Protokollnummer:<br>69034211 |

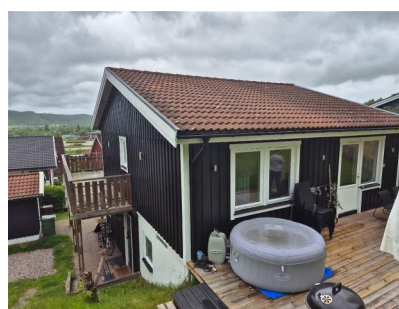
- Marken lutar mot huset.

Detta innebär en ökad fuktbelastning mot grunden vilket i sin tur kan orsaka fuktskador i huset.

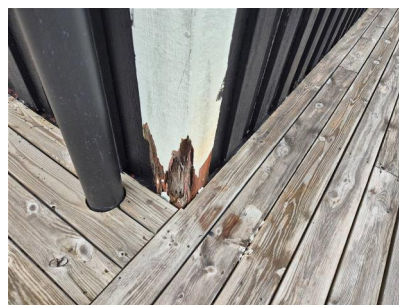
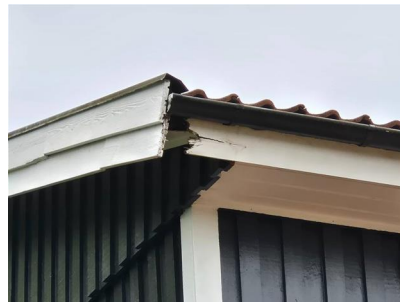
- Lokala rötskador finns i fasadpanel och brädor vid takfoten.

Rötskador i fasaden är ett tecken på bristande fuktskydd/hög fuktpåverkan, som även kan leda till fuktrelaterade skador i bakomliggande konstruktioner.

Vi rekommenderar en fördjupad undersökning för att bedöma orsak och omfattning.

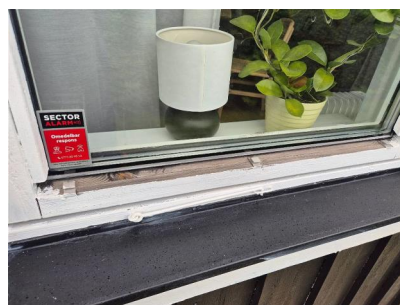
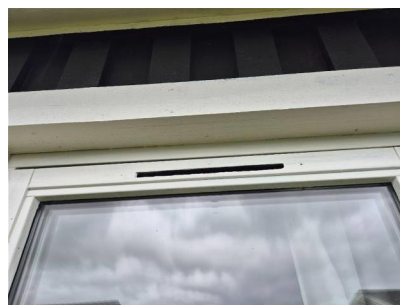
- Isolerglas är äldre.
- Plåt i nederkant av fönster mot framsidan saknas.
- Utedel av spaltventil saknas på fönster mot framsidan.

Befintliga fönster är äldre vilket betyder att tätningen mellan fönsterrutorna kan vara sämre. Detta kan leda till att missfärgning/imma kan uppstå mellan glasrutorna.

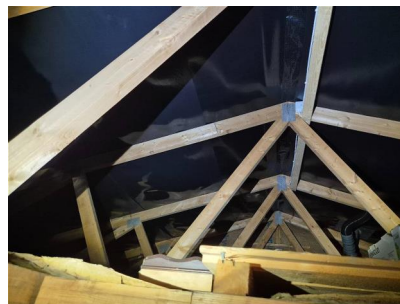
- Underlagstaket består av plast.

Eftersom underlagstaket består av plast finns risk vid ogynnsam väderlek att regnvatten/snö tränger in under den yttre takbeläggningen och ner mellan plastöverlapp eller i andra otätheter med läckage på vindsutrymmet som följd.

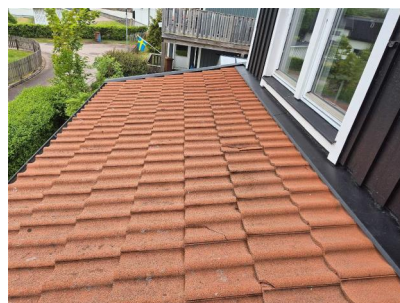
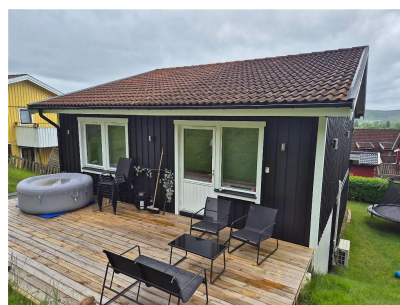
- Yttertaket är äldre.
- Spruckna takpannor noterades på det lägre taket.

Brister på taktäckningen medför risk för fuktskador på underliggande konstruktioner.

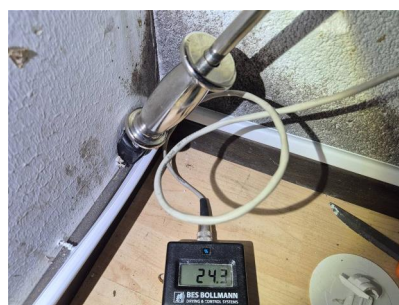
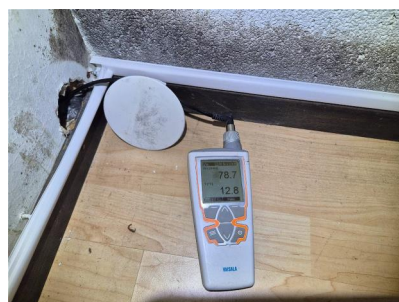
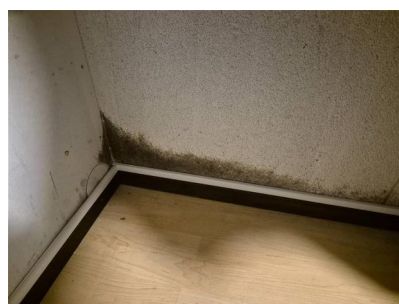
- Vid kontroll av konstruktion uppmättes fuktvärden över kritisk nivå för mikrobiell tillväxt och mikrobiell lukt upplevdes.
- Mikrobiell påväxt finns i nederkant av grundmur.
- Utvändigt fuktskydd är äldre.

Kontroll av konstruktion utfördes med provhål i utreglad vägg i Förråd.

Fuktkvoten uppmättes till 24 % och den relativa fuktigheten uppmättes till 79 %.

Risk för mikrobiell tillväxt föreligger om den relativa fuktigheten (RF) i den omgivande luften är över 75 % vilket i furuvirke motsvarar en fuktkvot (FK) på 17 %.

Källargrundmurar med påreglade isolerade ytterväggar. Denna konstruktion får ofta skador på grund av naturlig fuktvandring.

Vi rekommenderar en fördjupad undersökning för att bedöma orsak och omfattning. Det är viktigt att tänka på att denna rekommendation om fördjupad undersökning gäller hela souterrängplan.

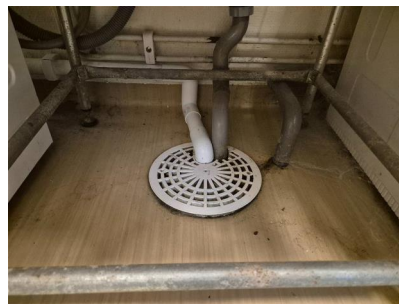
- Våtrummet är äldre.
- Klämring i golvbrunn lös och golvbeläggning har släppt lokalt från underlaget vid golvbrunn.

Eftersom funktionen, som innebär att ytskiktet/tätskiktet ska vara vattentätt, kan vara nedsatt finns en ökad risk att vatten tränger igenom ytskiktet/tätskiktet med vattenskador i omkringliggande konstruktioner som följd.

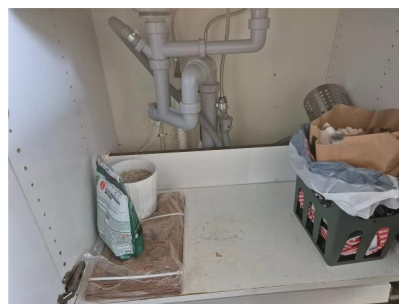
- Fuktskydd saknas i diskbänkskåp.
- Upphängningsbygel saknas på avloppslang från diskmaskinen.

Utan fuktskydd är det svårt att upptäcka läckage från rörledningar. Vatten kan då tränga in i omkringliggande konstruktioner och orsaka fuktskador.

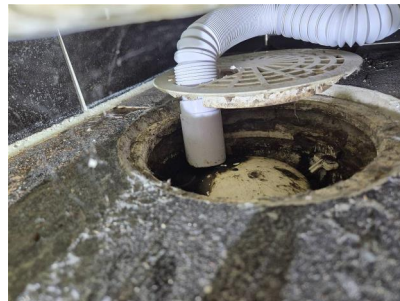
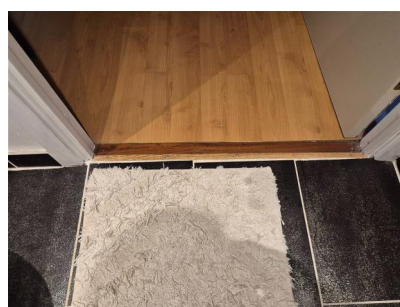
- Golvbrunnen är inte utbytt i samband med renovering.
- Golvbrunnen ligger för nära väggen.
- Tröskel ligger för lågt.

Risk finns att det nya tätskiktet inte har kunnat anslutas till golvbrunnen på ett riktigt sätt, vilket kan leda till fuktskador i omkringliggande konstruktioner.

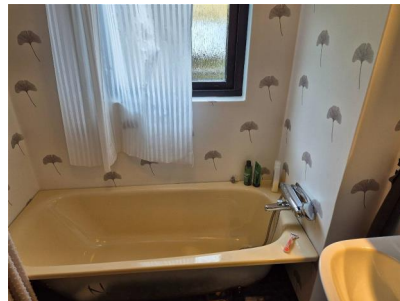
- Badkaret är placerad nära ett fönster.

Badkarets placering i våtutrymmet utgör en risk för fuktskador i fönster- och väggkonstruktionen.

Positivt att man skyddar fönstret mot vattenbegjutning med ett draperi.
