Livered 1:347

Ullas lyckas väg 153

| Uppdragsnummer | O28156 |
| Besiktningsdatum | 2025-05-26 |

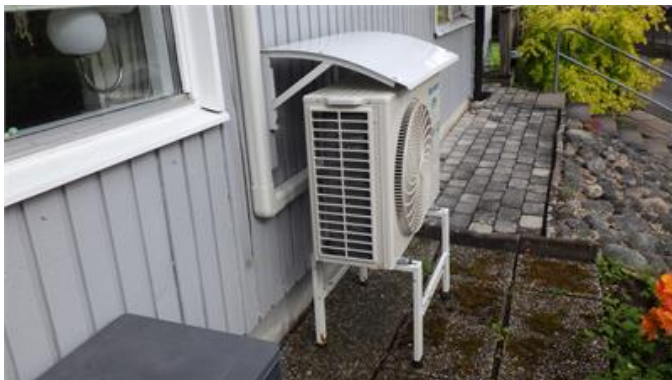
| Besiktningsresultat | | | | | |
|---|---|---|---|---|---|
| Fasad | | X | | | Värmepumpens utomhusdel släpper ut sitt kondensvatten intill huslivet, se kommentar/riskanalys. |

**Fasad:** Om kondensvatten från värmepumpens utomhusdel som är monterad på fasaden inte leds bort utan får rinna ut i anslutning till byggnaden finns det en risk att man ökar fuktillskottet i grundkonstruktionen som då kan orsaka skador i byggnaden.

Värmepumpens utomhusdel vid fasaden

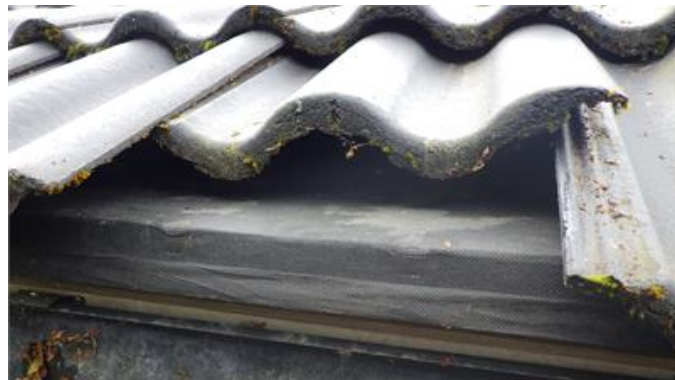
| Besiktningsresultat | | | | | |
|---|---|---|---|---|---|
| Tak | | X | | | Det finns ingen takfotsplåt, takpannorna ligger dikt an underlagsduken, se kommentar/riskanalys. |

**Tak:** Då takfotsplåten/den nedersta läktraden ej är monterad medför detta att pannorna ligger an mot takpappen som delvis är avskavd. Detta i sin tur kan leda till fuktskador på tak konstruktionen vilket i sin tur kan påverka byggnaden och dess inomhusklimat negativt.

Vy av tak där takpannorna ligger mot underlagsduken
