# Besiktningsprotokoll

| Fastighetsbeteckning:<br>Fåret 58 | |
| Fastighetsadress:<br>Solhemsgatan 15 | |

| Besiktningsdatum:<br>2025-05-06 | Protokollnummer:<br>68958574 |

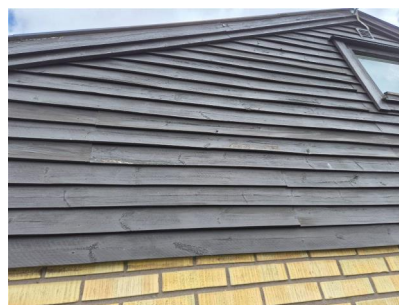
Enstaka panelbrädor har mindre rötskador.  
Fasadpanelen är i behov av målning/underhåll.

Fasadbeklädnad och träkonstruktioner där målningsbehov finns riskerar att få fukt- och rötskador på grund av sämre vattenavvisande förmåga. För att öka livslängden på fasadbeklädnaden rekommenderas målning och underhåll. I samband med ommålning rekommenderas att de rötskadade panelbrädorna byts ut.

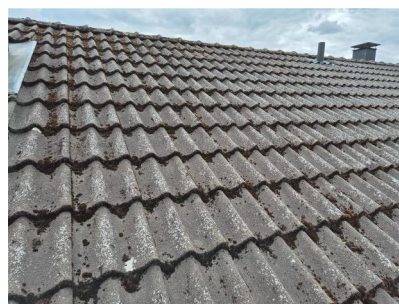
Mosspåväxt finns på takpannor.

Mossa som växer på taket kan leda till att taktäckningen har ett minskat motstånd mot vatteninträngning. Detta i sin tur kan leda till fuktskador på träläkt och takkonstruktionen vilket kan resultera i mikrobiella skador (angrepp av mikroorganismer).

För att öka livslängden på taket rekommenderas att mossan tas bort från takpannorna.

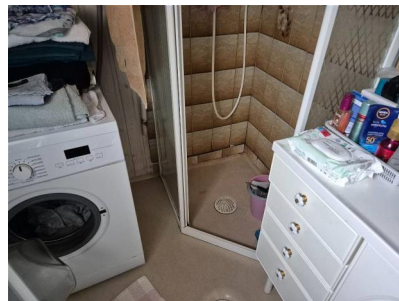
Våutrymmet har äldre yt-/tätskikt.

Utrymmet är äldre och har passerat tiden för sin tekniska livslängd. Lokala sprickor i kakel förekommer.

Renovering av utrymmet rekommenderas. Kontakta en behörig våtrumsentreprenör för en renovering. I samband med renoveringen bör omkringliggande konstruktioner kontrolleras för att upptäcka eventuella följdskador.
