# Besiktningsprotokoll

Anticimex Försäkringsbesiktning i samarbete med Fastighetsbyrån

| Fastighetsbeteckning:<br>Odensåker 2:25 | |
| Fastighetsadress:<br>Bäckstugevägen 19 | |

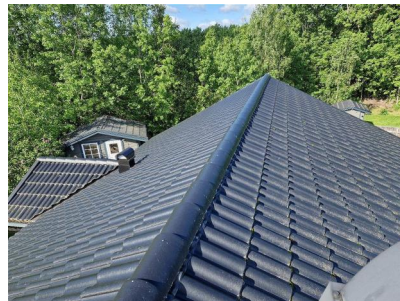
Mosspåväxt finns på takpannor.

Mossa som växer på taket kan leda till att taktäckningen har ett minskat motstånd mot vatteninträngning.

För att öka livslängden på taket rekommenderas att mossan tas bort från takpannorna.

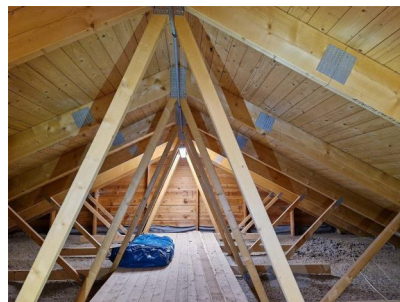
Vid kontroll av vinden uppmättes fuktvärden under kritisk fuktnivå för mikrobiell tillväxt.

Fuktkvoten i underlagstak/takbjälkar uppmättes till 10%.  
Gränsen för mikrobiell tillväxt föreligger vid 17%.

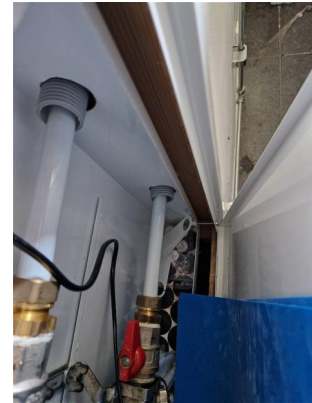
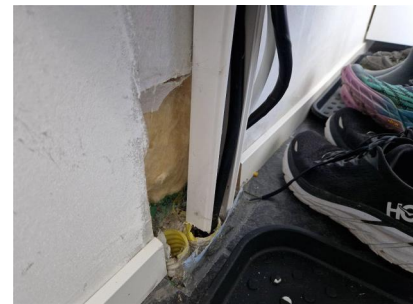
Skåp till golvvärmefördelare och vattenmätare är ej helt tätt. Vägg under el-central har mindre otätheter runt inkommande el genomföring.

Om ett läckage sker i utrymmet/skåpet finns risk för skador i angränsande utrymmen.

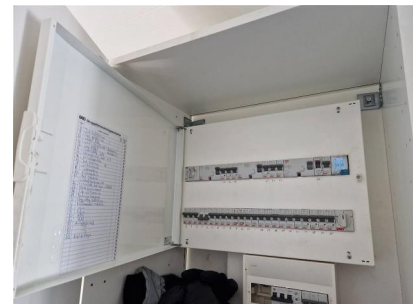
Jordfelsbrytare finns installerad vid el-centralen.
