# Besiktningsprotokoll

Anticimex Försäkringsbesiktning i samarbete med Fastighetsbyrån

| Fastighetsadress:<br>Östra Järnvägsgatan 28 | |

| Besiktningsdatum:<br>2025-05-27 | Protokollnummer:<br>69028214 |

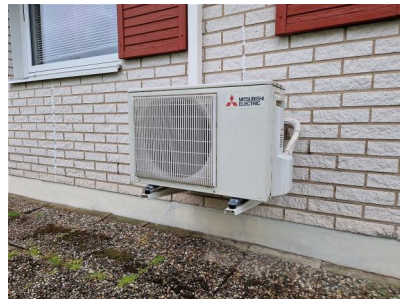
Kondensvatten från luftvärmepumparnas utedel leds inte bort från husgrunden.

Detta medför ökad risk för att vatten tränger in i anslutande konstruktioner, vilket i sin tur kan leda till fuktrelaterade skador. Observera att besiktning av byggnadens värmesystem eller värmepumparna inte har ingått i uppdraget.

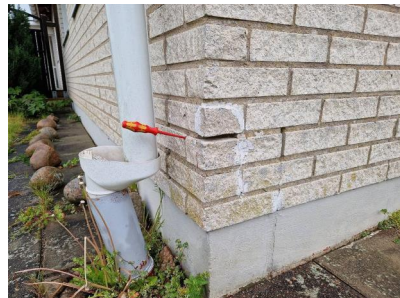
Sprickor finns i tegelfasaden. Altandäcket ligger högt mot fasaden.

Detta kan leda till fukt- och frysskador i omkringliggande konstruktioner.

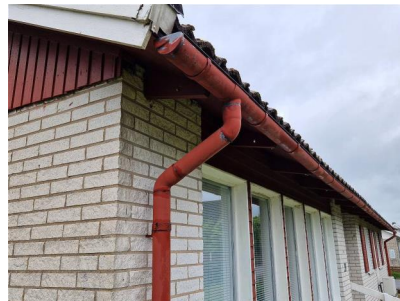
Färgsläpp och rostangrepp förekommer på hängrännor och stuprör. Droppläckage noterades i skarvar till stuprören. Lövsilar saknas till hängrännor och stuprör.

Bristerna medför en ökad risk för fuktrelaterade skador på sockel och fasad samt i bakomliggande konstruktioner som möjlig följd.

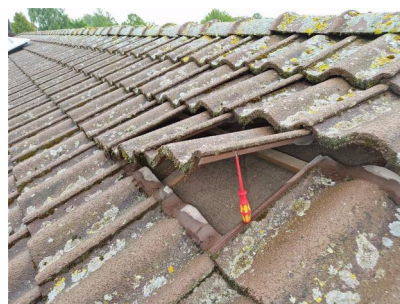
Yttertaket är äldre. Underlagspappen är torr och blåsbildningar noterades på den. Färgsläpp och mindre rostangrepp förekommer lokalt på plåtdetaljer. Torrspäckor och färgsläpp samt mindre rötskador noterades lokalt på vindsnivåerna. Lav- /moss påväxt förekommer på taket. Nocktätning saknas mellan den översta pannraden och nockpannorna.

Takpannor, plåtdetaljer och underlagspapp har enligt vår bedömning en begränsad livslängd. Eftersom husets taktäckning är äldre har det ett minskat motstånd mot vatteninträngning. Detta i sin tur kan leda till fuktskador på träläkt och vidare ner i underliggande konstruktioner.

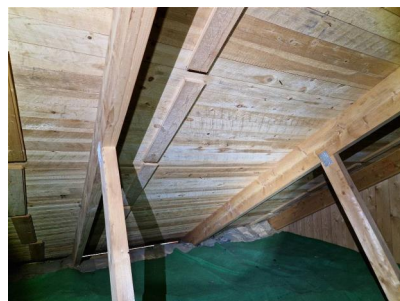
Mikrobiell påväxt förekommer lokalt på underlagstaket.

Den upptäckta mikrobiella påväxten på underlagstaket kan vara ett tecken på att vinden tillförs fukt inifrån bostaden och/eller uteluften.

Vi rekommenderar en fördjupad undersökning för att bedöma orsak och omfattning.

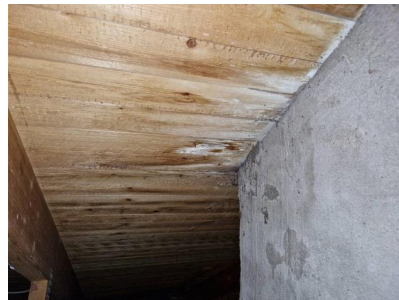
Äldre missfärgningar noterades lokalt på underlagstaket intill murstocken.

Vid fuktindikering mot missfärgningarna noterades inga förhöjda fuktindikationer.

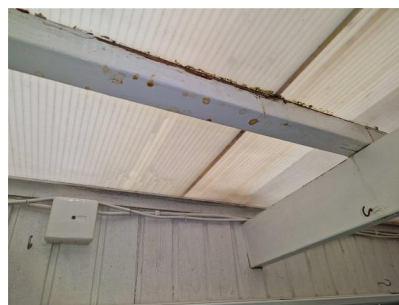
Fuktskador noterades lokalt på innertaket.

De synliga fuktfläckarna tyder på att vatten har runnit in på grund av otätheter.

Vi rekommenderar en fördjupad undersökning för att bedöma orsak och omfattning.

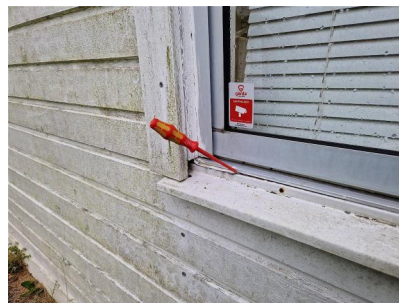
- Fönsterblecken är otäta vid infästningarna.

Bristen medför en ökad risk för att vatten kan tränga in och orsaka fuktrelaterade skador i omkringliggande konstruktioner som möjlig följd.

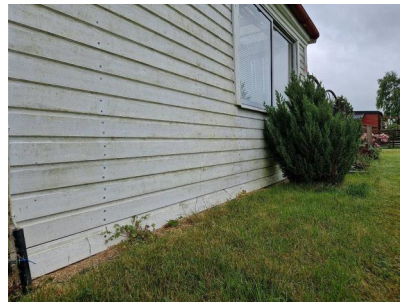
- Torrspäckor, färgsläpp samt mindre rötskador förekommer lokalt fasadpanelen och trädetaljer.

Fasadpanelen är bitvis i kontakt med marken.

Växter finns i anslutning till byggnaden.

Bristerna medför en ökad risk för fuktrelaterade skador på fasad och i bakomliggande konstruktioner som möjlig följd.

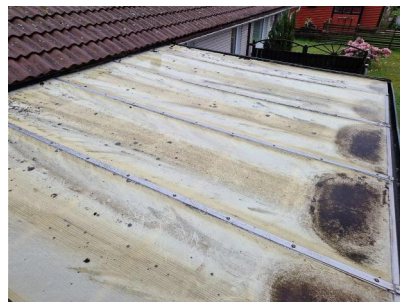
Mindre skräp och vattenansamlingar noterades lokalt på yttertaket. Mikrobiell påväxt förekommer lokalt på innertaket i det ouppvärmda uterummet.

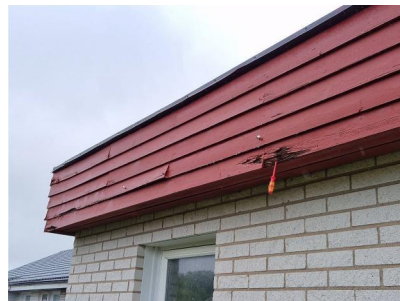
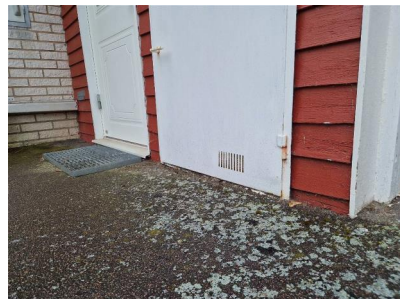
- Fasadpanelen och taksargen är i behov av målning/underhåll och det förekommer rötskador på flertalet panelbrädor.

Fasadpanelen är bitvis i kontakt med marken.

Sprickor förekommer lokalt i kalksandstenfasaden.

Fasadbeklädnad och träkonstruktioner där målningsbehov finns riskerar att få fukt- och rötskador på grund av sämre vattenavvisande förmåga. För att öka livslängden på fasadbeklädnaden rekommenderas målning och underhåll. I samband med ommålning rekommenderas att de rötskadade panelbrädorna byts ut.

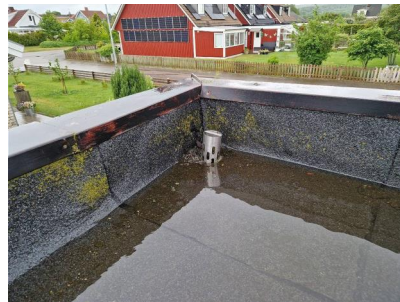
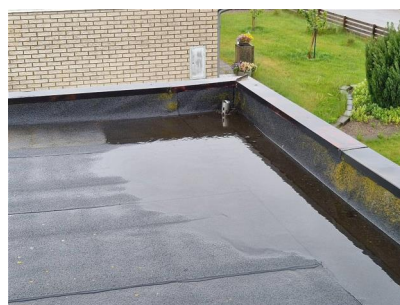
- Inbyggda hängrännor och stuprör.

Eftersom vatten från taket avleds med inbyggda hängrännor/invändiga stuprör finns en ökad risk för fuktskador i omkringliggande konstruktioner. Vanliga orsaker till fuktskador är läckage i skarvar på hängrännor och stuprör eller igensatta takbrunnar.

- Takpappen är äldre.

Vatten och skräpansamlingar noterades lokalt på papptaket.

Färgsläpp och mindre rostangrepp förekommer på plåtdetaljer som ej är utbytta i samband med takomläggningen.

Lav-/mosspåväxt förekommer lokalt på taket.

Tätskiktet på ett platt/låglutande tak har enligt vår bedömning en begränsad livslängd. Eftersom takpappen är äldre har det ett minskat motstånd mot vattengenomträngning. Detta i sin tur kan leda till att takkonstruktionen drabbas av fuktskador.

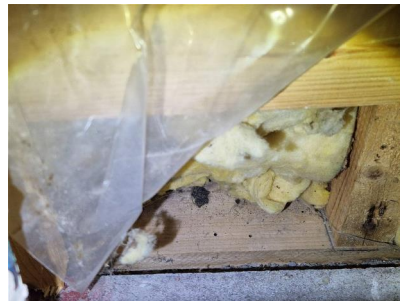
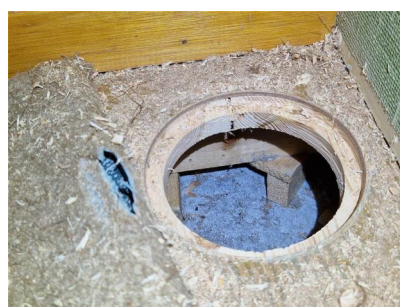
Huset är grundlagt med betongplatta på mark med en uppreglad golvkonstruktion.

En inspektionslucka avlägsnades i groventrén. Ingen avvikande lukt upplevdes från utrymmet. Konstruktionen består inifrån sett av träfiberskiva, plank och en isolerad träregelstomme. Ytterväggssyllen är av obehandlat virke och ligger med sin ovansida ca 10 cm under invändig golvnivå. Det går ej att avgöra om syllen vilar på en underliggande fuktspär. Vid fuktkvotsmätning i syllen uppmättes fuktkvoten till 15-16 %.

Et provhål frästes upp i golvet till klädkammaren. Ingen avvikande lukt upplevdes från provhålet. Konstruktionen består ovanifrån sett av träfiberskiva, träplank, obehandlade träreglar på distanser av trä dikt an betongplattan och ca 100 mm mineralull. Betongplattan ligger ca 17 cm under invändig golvnivå. Vid fuktkvotsmätning i en golvregel uppmättes fuktkvoten till 8-9 %

Det finns risk för mikrobiell tillväxt om den relativa fuktigheten (RF) i luften är över 75 %, vilket i gran- och furuvirke motsvarar en fuktkvot (FK) på ca 17 %.

Befintlig golvkonstruktion samt väggssyllar riskerar på grund av naturlig fuktpåverkan att drabbas av fuktrelaterade skador med mikrobiell påväxt som möjlig följd. Om det förekommer rötskyddsbehandlat virke i konstruktionerna finns det en risk att kemisk lukt kan uppstå i boendemiljön.

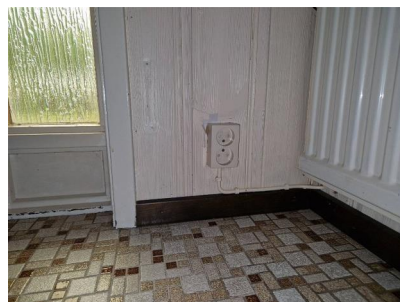
Ojordade uttag finns i rum med klinkergolv.

När man har ojordade eluttag i rum med klinker finns det en ökad risk för personskadorna.

Kontakta en elektriker för kontroll och åtgärd.

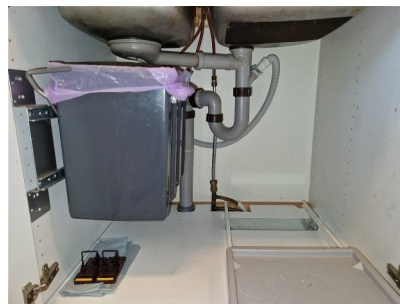
Fuktskydd saknas i diskbänksskåpet och under kylan. Diskmaskinens avloppsslang är inte fixerad.

Utan fuktskydd är det svårt att upptäcka läckage. Vatten kan då tränga in i omkringliggande konstruktioner och orsaka fuktskador.

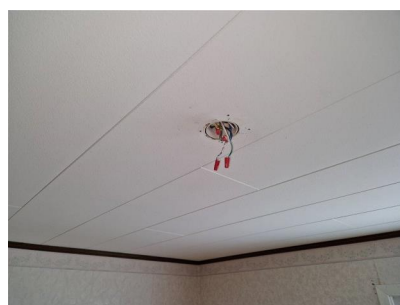
Skyddslock saknas till takdosan.

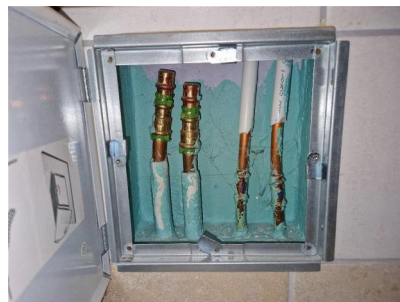
Rörslitsen saknar vattentät botten och skvallerrör. Bristfälligt golvfall noterades lokalt i utrymmet.

En rörslits ska ha en vattentät botten och vara försedd med skvallerrör. När det saknas ökar risken för att ett läckage inte upptäcks i tid. Det kan leda till fuktskador i omkringliggande konstruktioner.

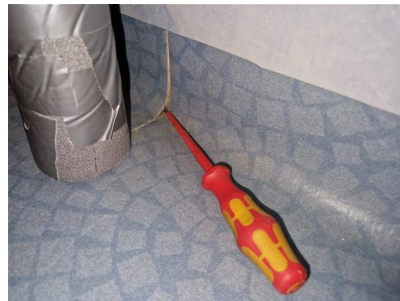
Rör genomföringar finns i golv. Otätheter noterades lokalt i golvbeklädnaden intill en rör genomföring. Bristfälligt golvfall förekommer lokalt i utrymmet.

Bristerna medför en ökad risk för att vatten kan tränga ner i omkringliggande konstruktioner med fuktrelaterade skador som möjlig följd.
